**PROCES-VERBAL
DESCRIPTIF**

Suite au commandement de payer valant saisie immobilière dressé par acte de Maître Raphaëlle CORDIER-CADRO en date du 12 octobre 2023, nous procédons ce jour à 09 heures 30 au procès-verbal descriptif sur la commune de SAINT MARTIN DU PUY (Gironde - 33540), lieudit Latour, d'un château connu sous le nom de « *Château Latour* » comprenant :

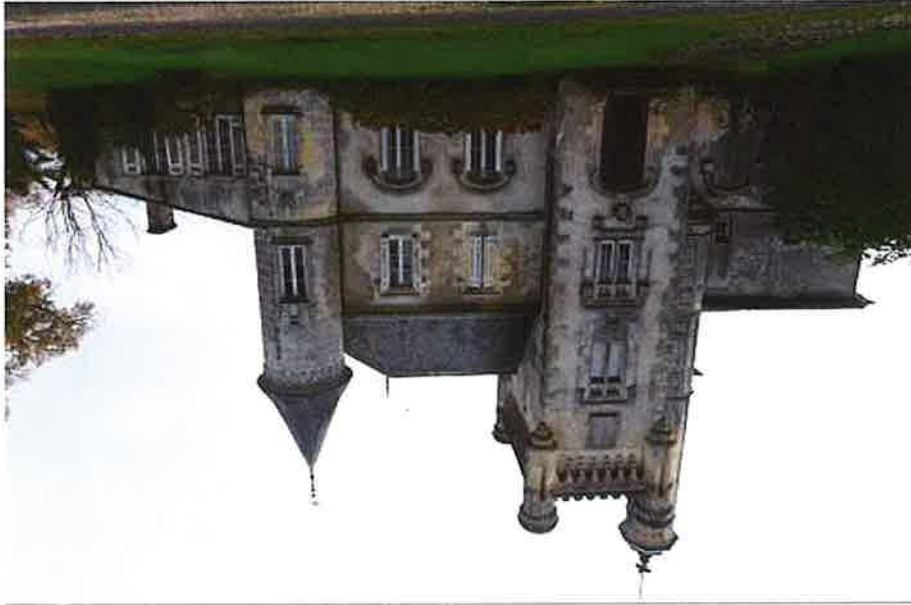
Entrée du château :

Nous sommes maintenant au niveau de l'entrée du château. Nous retrouvons une tour centrale carrée avec une tour circulaire à droite.

Les murs sont recouverts d'un enduit. Côté gauche, nous retrouvons des plaques manquantes, il y a également deux trous.

La façade est fissurée au niveau des appuis, notamment au niveau de la tour carrée.

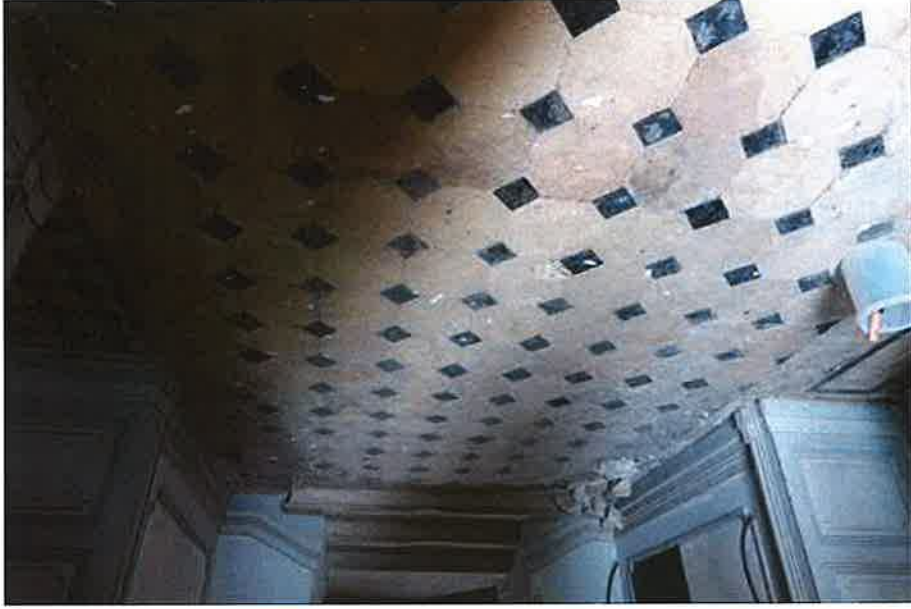
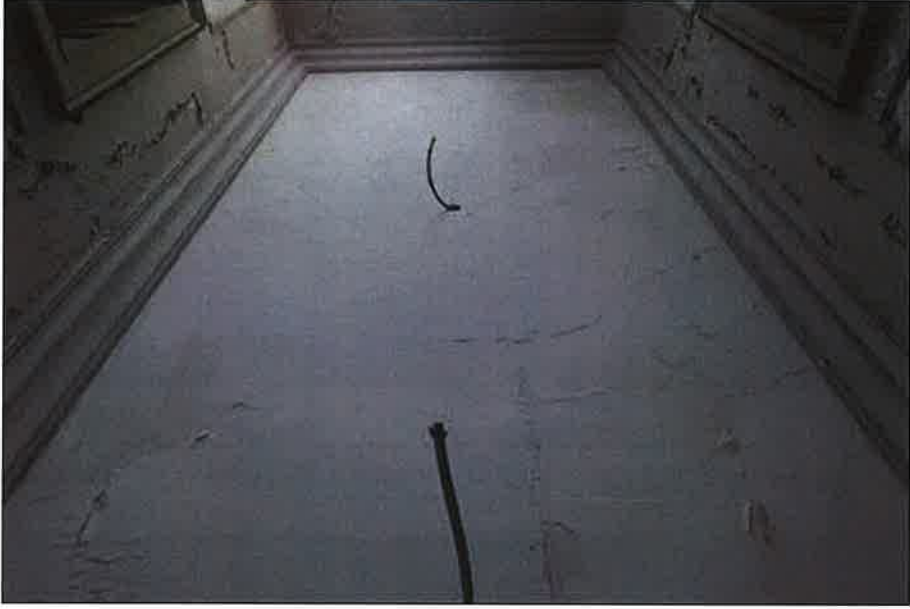
Nous pénétrons maintenant dans l'entrée. Le sol est recouvert d'un carrelage mosaïque qui a un impact en partie centrale.

Le plafond est en plâtre peint, la peinture est fissurée et s'écaille.
Cette pièce est en travaux. Nous retrouvons les gaines électriques en attente.

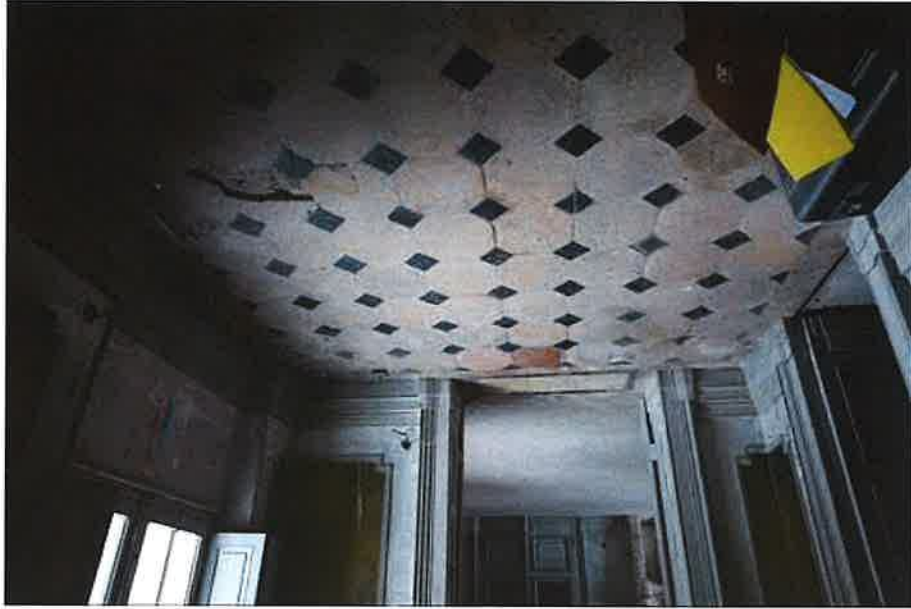
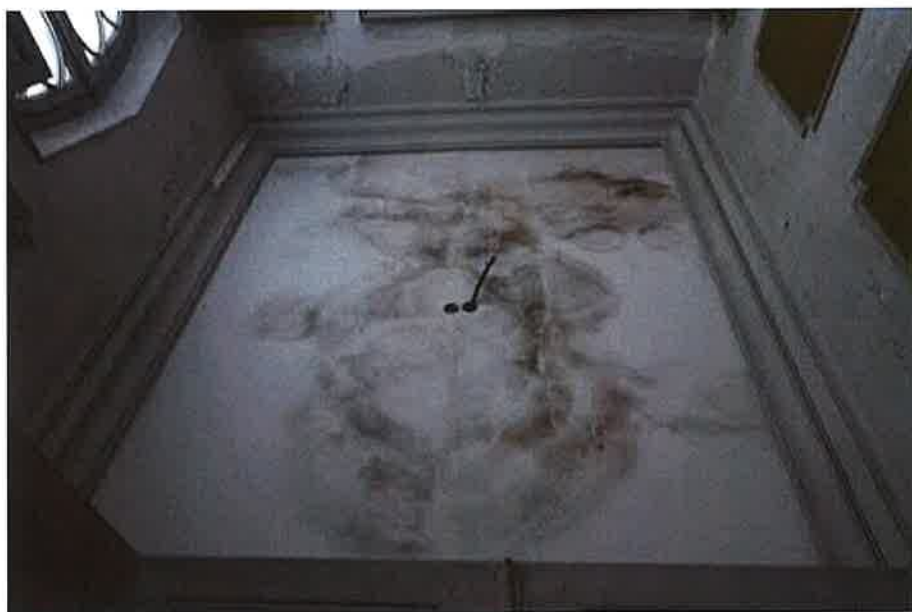
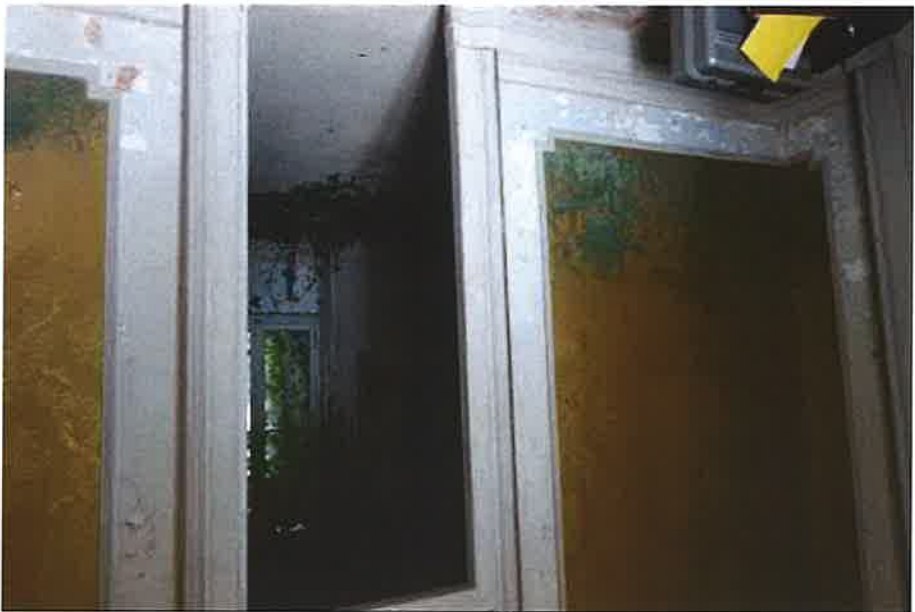
Deuxième dégagement côté opposé :

Nous retrouvons un sol identique à celui de l'entrée, certains carreaux sont cassés.

Nous retrouvons des bas flancs en bois formant des plinthes hautes. La peinture s'écaille.

Les murs sont recouverts de peinture qui s'écaille fortement, il y a des emplacements avec tapisserie ; le tout est en mauvais état.

Le plafond est en plâtre peint. Nous retrouvons des taches de moisissure importantes.

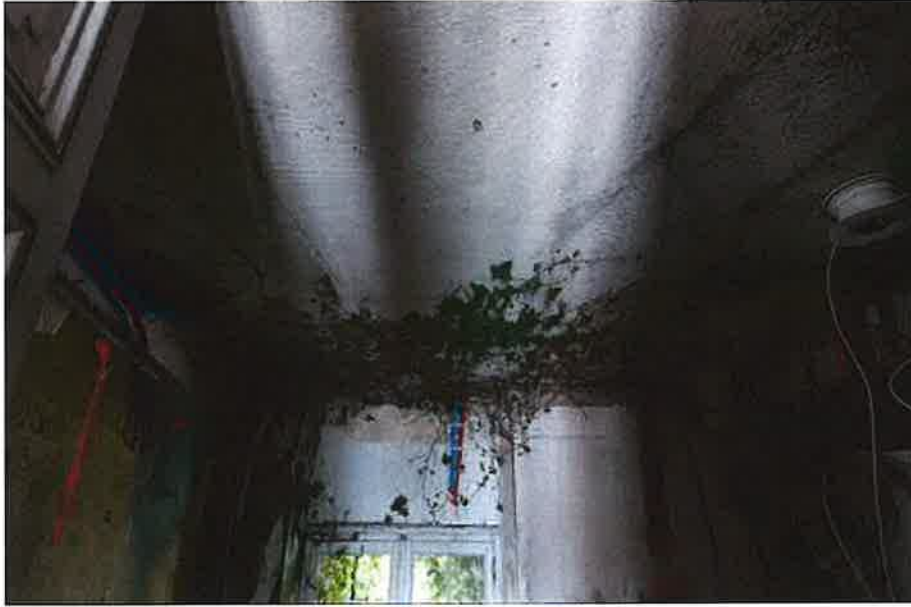
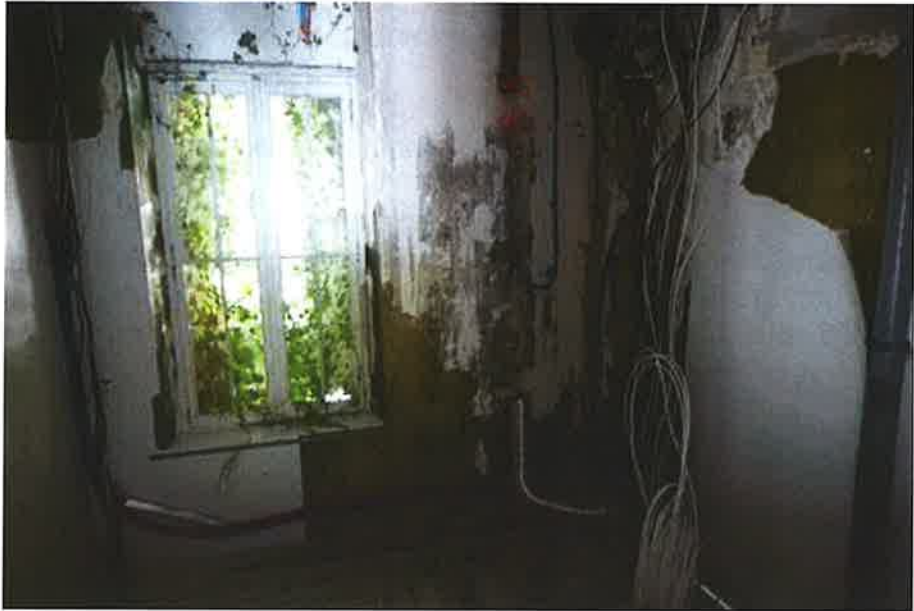
Salle de bains :

Les murs sont recouverts d'une tapisserie déchirée en grande partie. Il y a au fond de la pièce des traces d'humidité importantes sur le pan de mur et dans l'encadrement de la fenêtre qui donne sur l'extérieur façade arrière. Elle est envahie par de la végétation.

Le plafond est constitué de plaques semble-t-il en polystyrène, dégradées par de l'humidité.

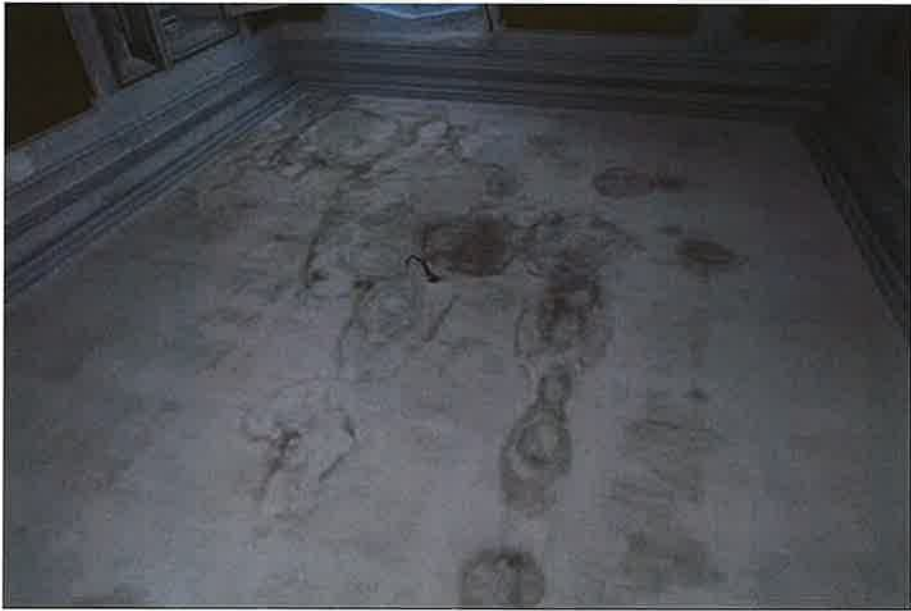
Salle à manger :

Les murs sont recouverts de plâtre peint avec emplacements tapissés. Le tout est ancien, il y a des traces, des impacts, des traces d'humidité et des reprises.

Le plafond est en plâtre peint avec également des auréoles marquées matérialisant un dégât des eaux.

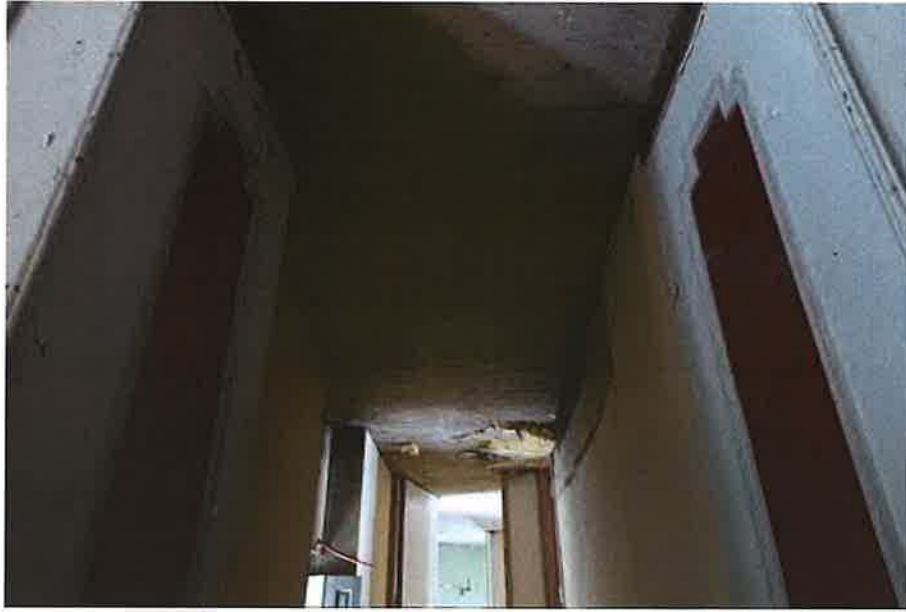
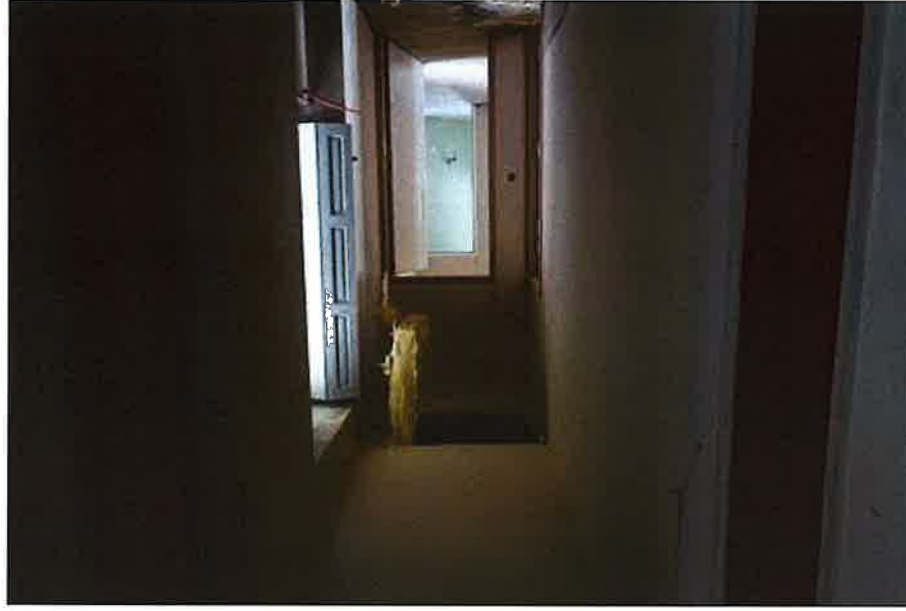
Dégagement menant aux chambres suivantes :

Les murs sont recouverts de BA13 ainsi que le plafond. Il y a un trou avec l'isolation qui pend.

Une fenêtre de facture ancienne donne sur l'extérieur côté façade avant. En dessous, nous retrouvons de la moisissure importante.

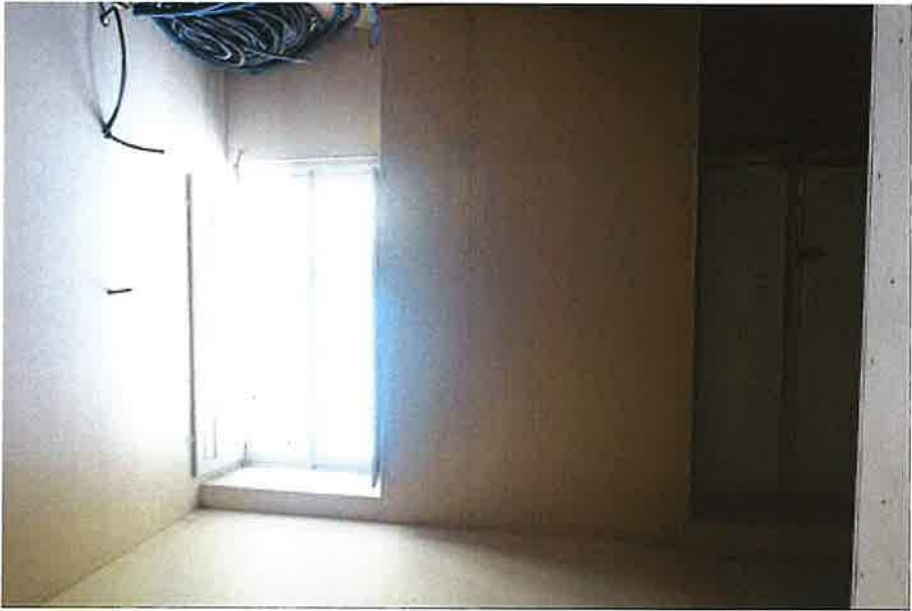
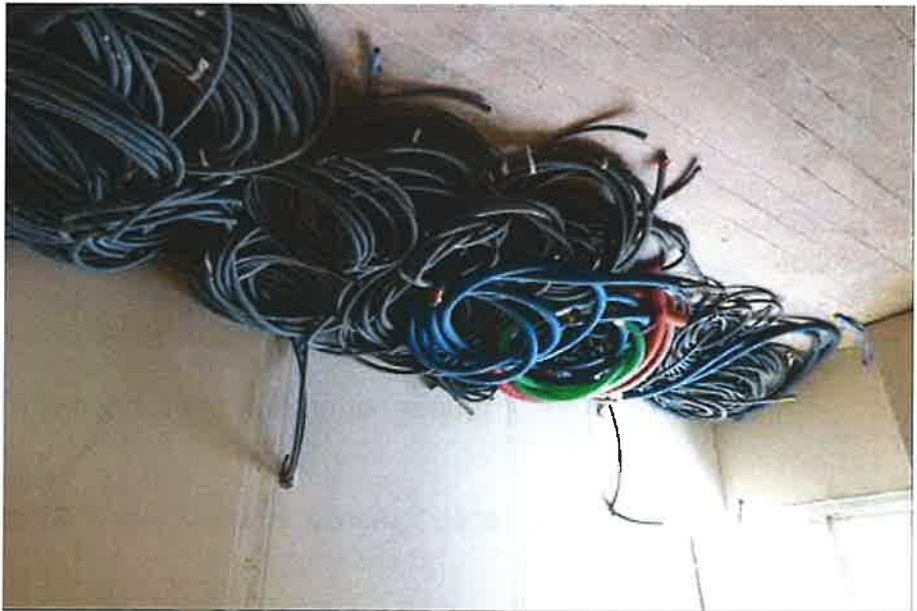
Troisième chambre :

Les murs sont recouverts de BA13 récent. Il y a une moisissure très marquée autour et après la fenêtre côté gauche, au niveau du plafond également nous retrouvons une moisissure très importante.

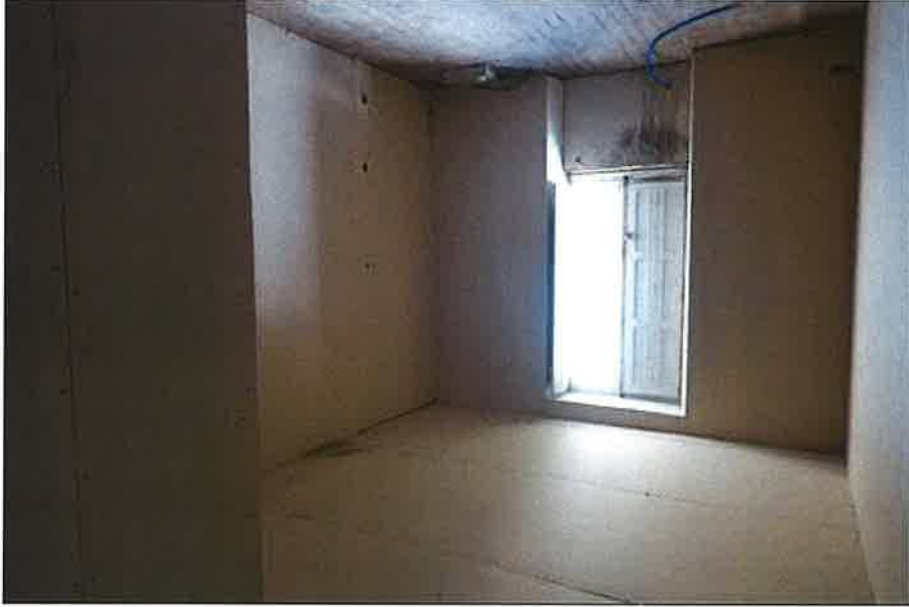
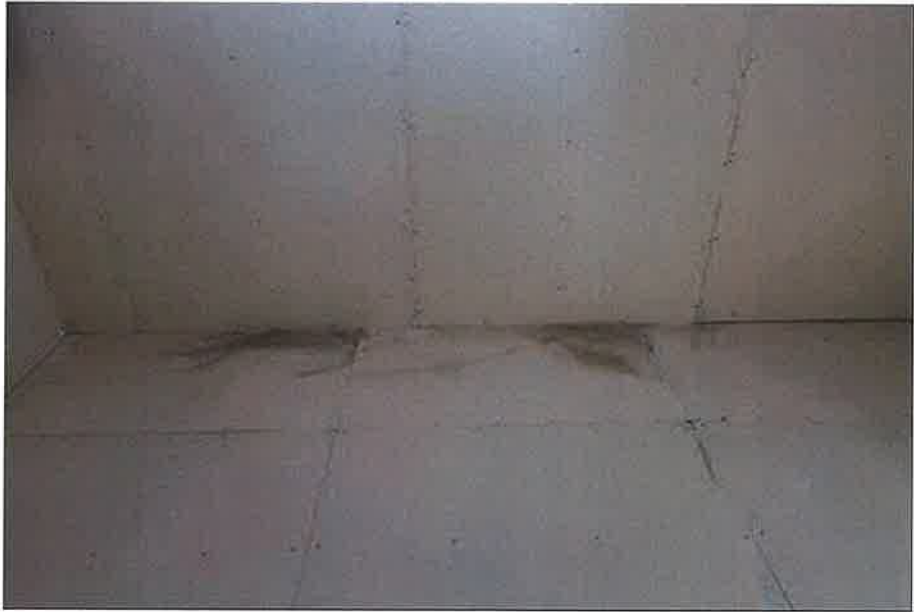
Quatrième chambre :

Nous y accédons par une porte neuve comme les chambres précédentes. Le sol est recouvert d'un plancher identique aux pièces précédentes, il est taché, ancien, cassé au centre de la pièce.

Les murs sont recouverts de BA13 avec une humidité marquée sous l'appui de fenêtre.

Le plafond est également constitué d'un doublage en plaques BA13. A noter en plusieurs endroits des aureoles matérialisant une humidité marquée. Il y a également de la moisissure.

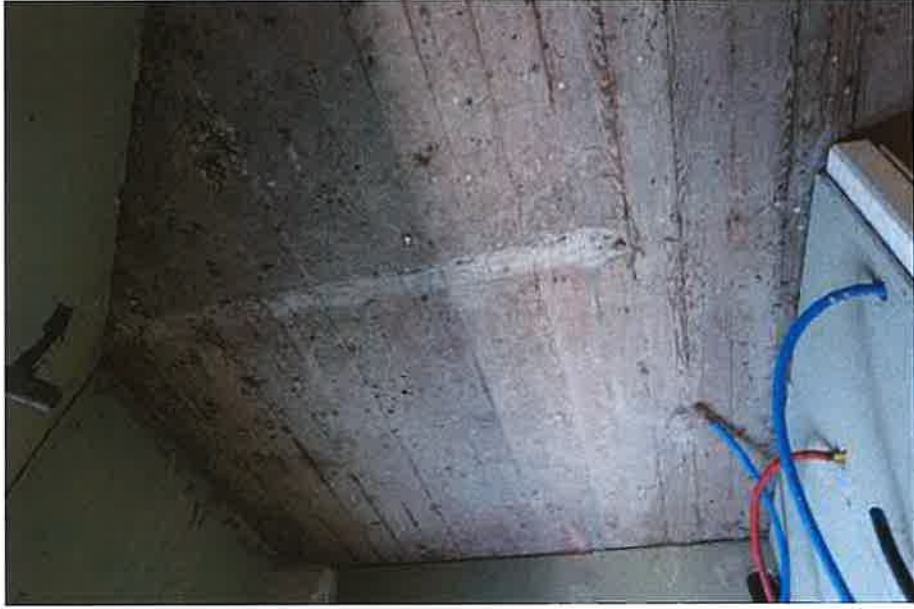
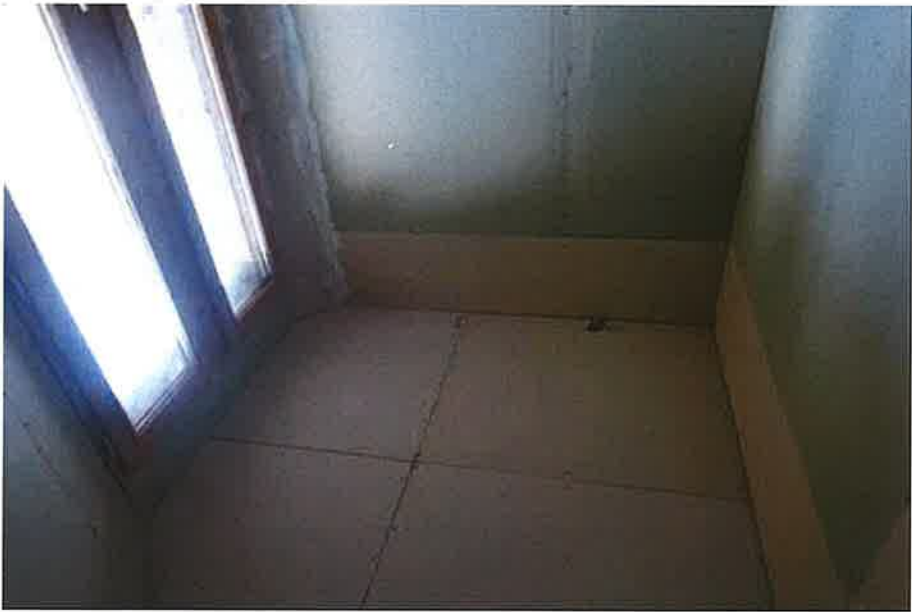
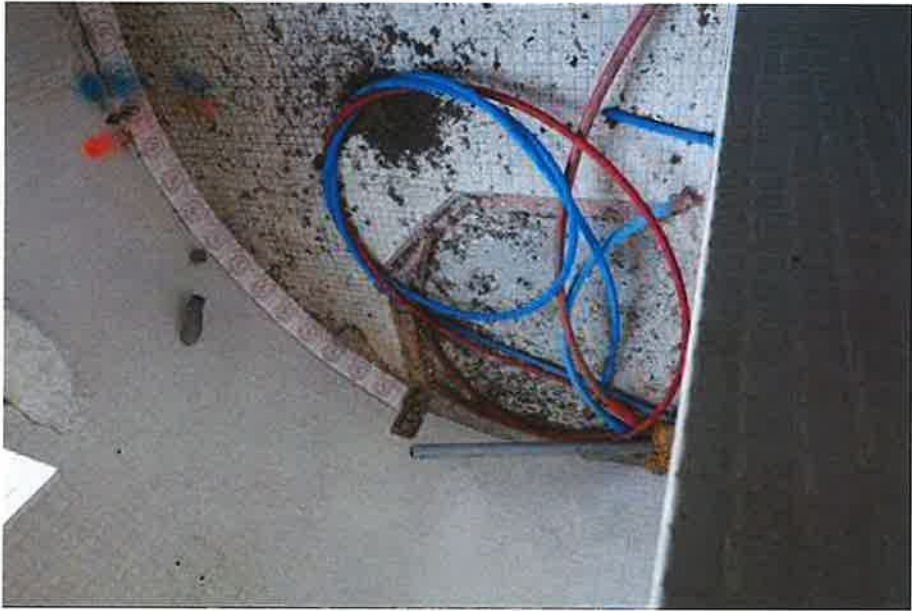
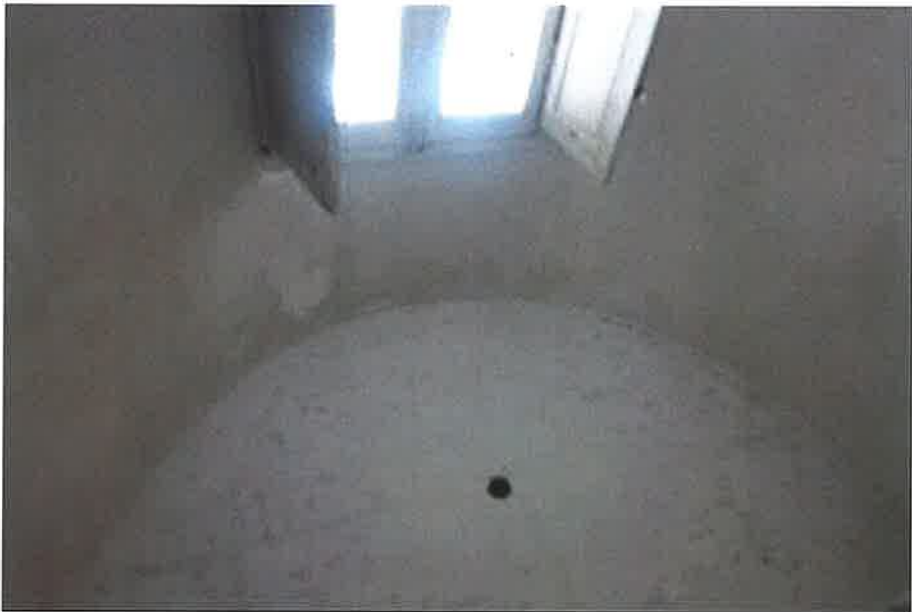
Salle de bains (située à l'extrême droite du bâtiment) :

Il y a une fenêtre à double battant de facture récente avec infiltrations en partie basse tant sur les montants que sur le BA13.

Le plafond est en plâtre peint, piqué par la moisissure.

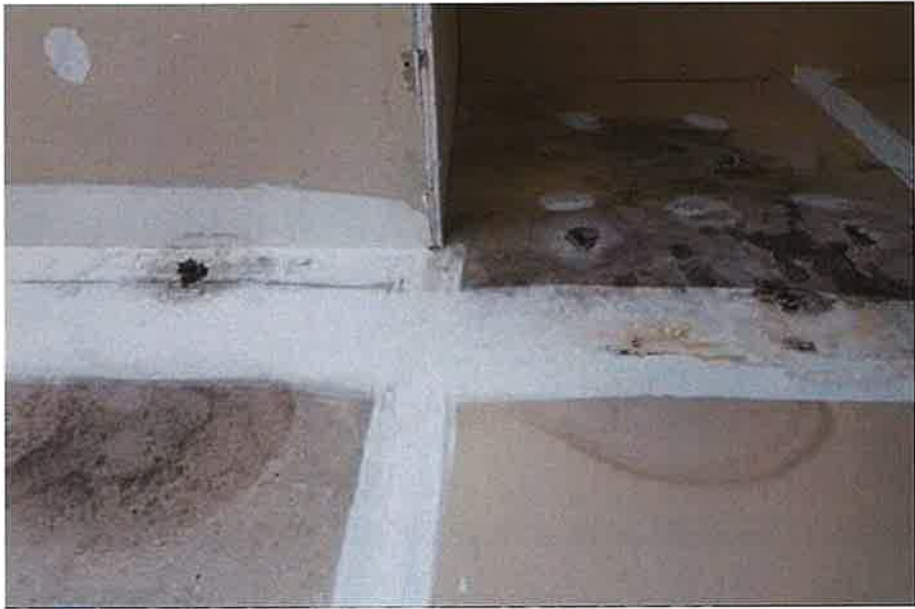
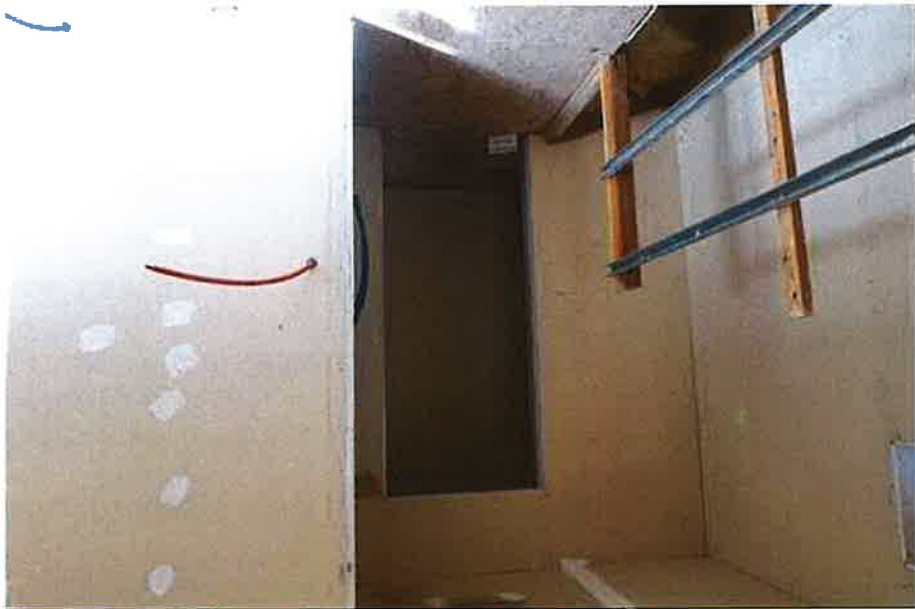
Sixième chambre :

Les murs et le plafond sont en BA13 brut. Nous retrouvons un dégât des eaux important au droit de l'escalier.

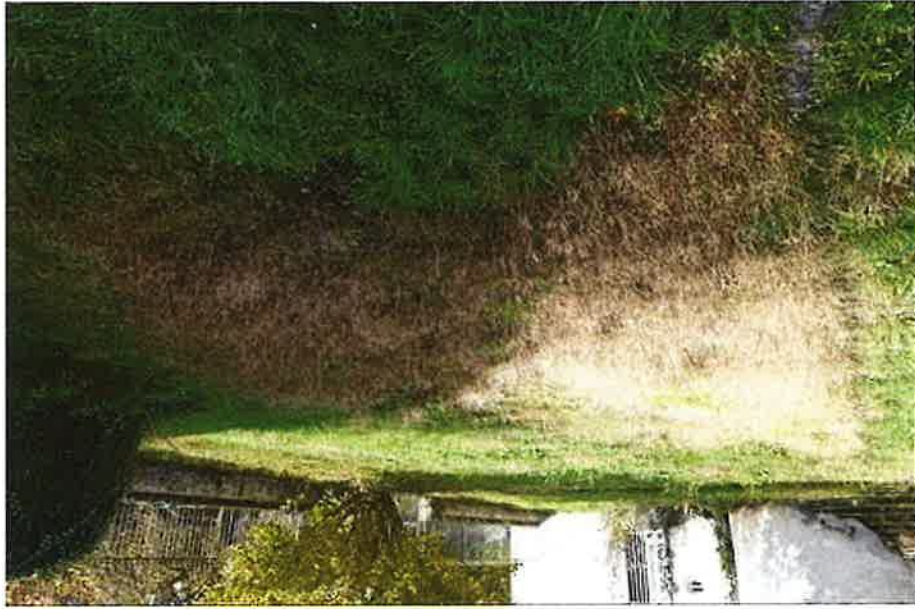
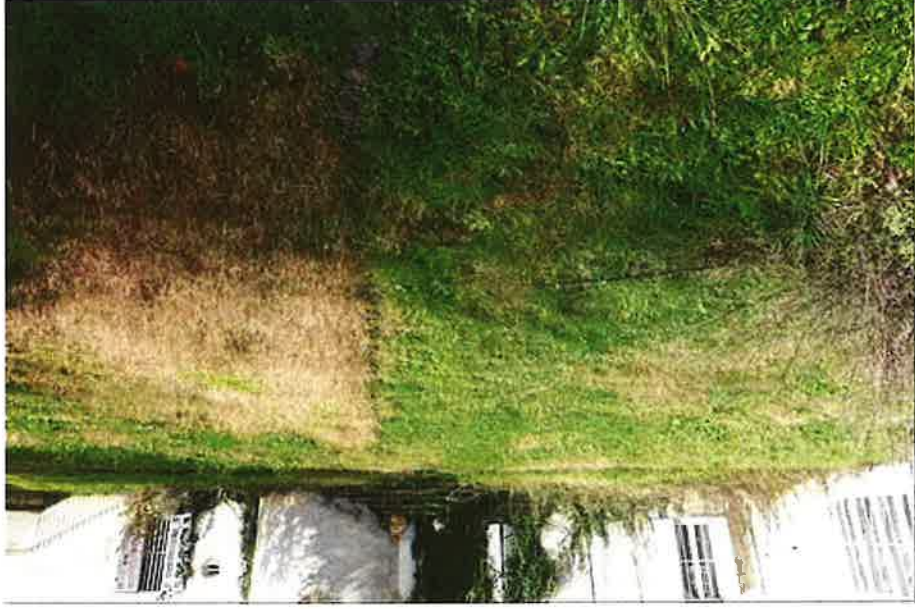
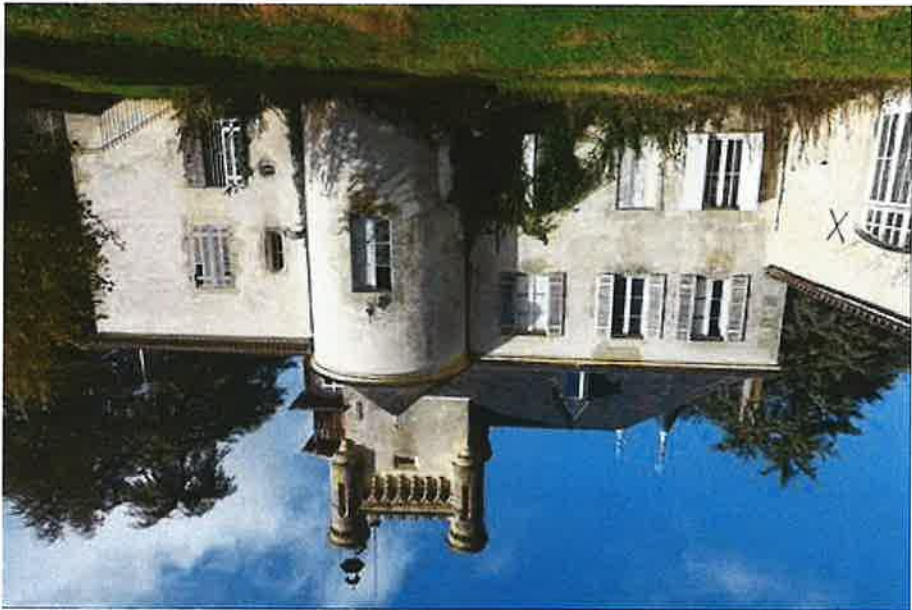
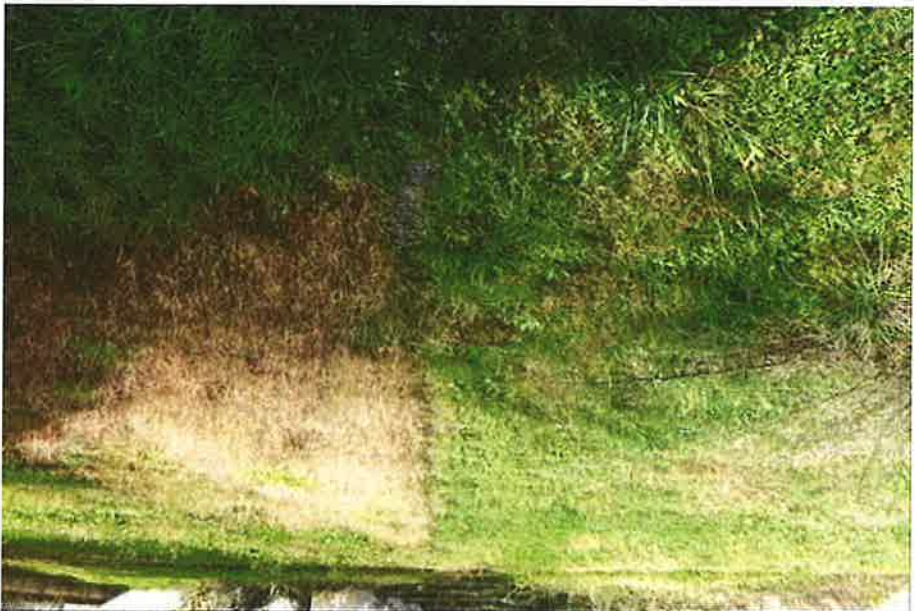
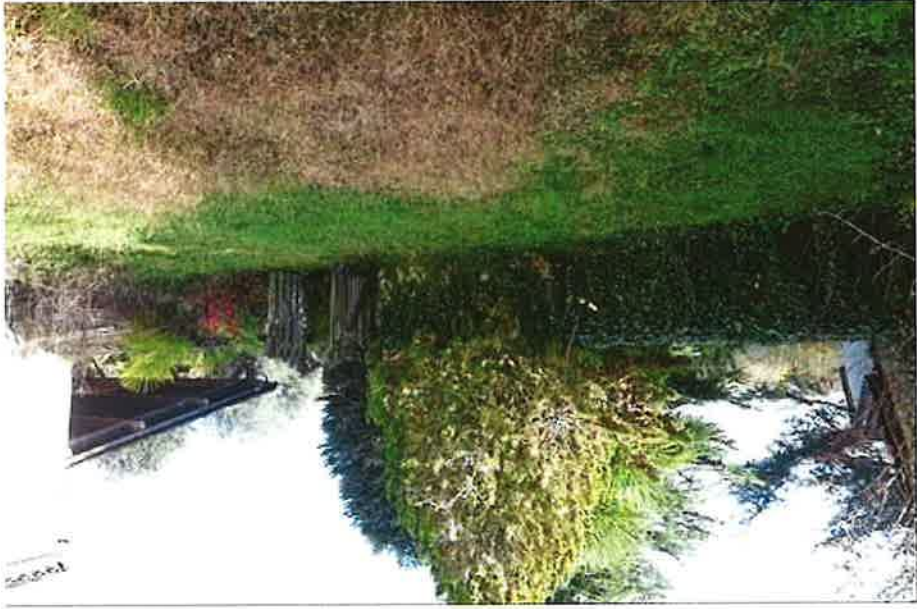
cour intérieure façade arrière du château :

La végétation envahit en partie la façade arrière, dont l'enduit est faitencé.
