**Nathalie de ARRIBA - Thibaut DEMEY -
Clara AMIOT – Marine SALLARD**
Huissiers de Justice associés
24 Rue Saint Thomas B.P. 924
27009 EVREUX CEDEX
Tél : 02.32.33.06.70 - Télécopie : 02.32.62.42.47
contact@hdj27.fr
www.hdj27.fr
Cpt aff art 64 : CDC 0000321509 R

**PROCES VERBAL DE
DESCRIPTION**

DU 04 OCTOBRE 2022

Me suis rendue ce jour commune de SAINT MARCEL (Eure) 27950, Le Bas Marais, dans un ensemble immobilier dénommé « Le Site Industriel BATA » un bâtiment dénommé « Bâtiment n°700 – BATA Engineering » à usage d'atelier et de bureaux, élevé sur rez-de-chaussée d'un étage, Cadastrée section AM n°168 pour une contenance de 00 hectares 01 ares 94 centiares, et section AM n°172 pour une contenance de 01 hectares 12 ares 16 centiares, soit un total de surface de 01 hectare 14 ares 10 centiares, à l'effet de procéder à la description exacte et détaillée des biens immobiliers qui y sont situés et appartiennent à la société dénommée « SCI [REDACTED] », [REDACTED] au Registre du Commerce et des Sociétés de NANTEUILLE sous le n° [REDACTED] 755, prise en la personne de son représentant légal domicilié en cette qualité audit siège, dont le requérant se propose de poursuivre l'expropriat

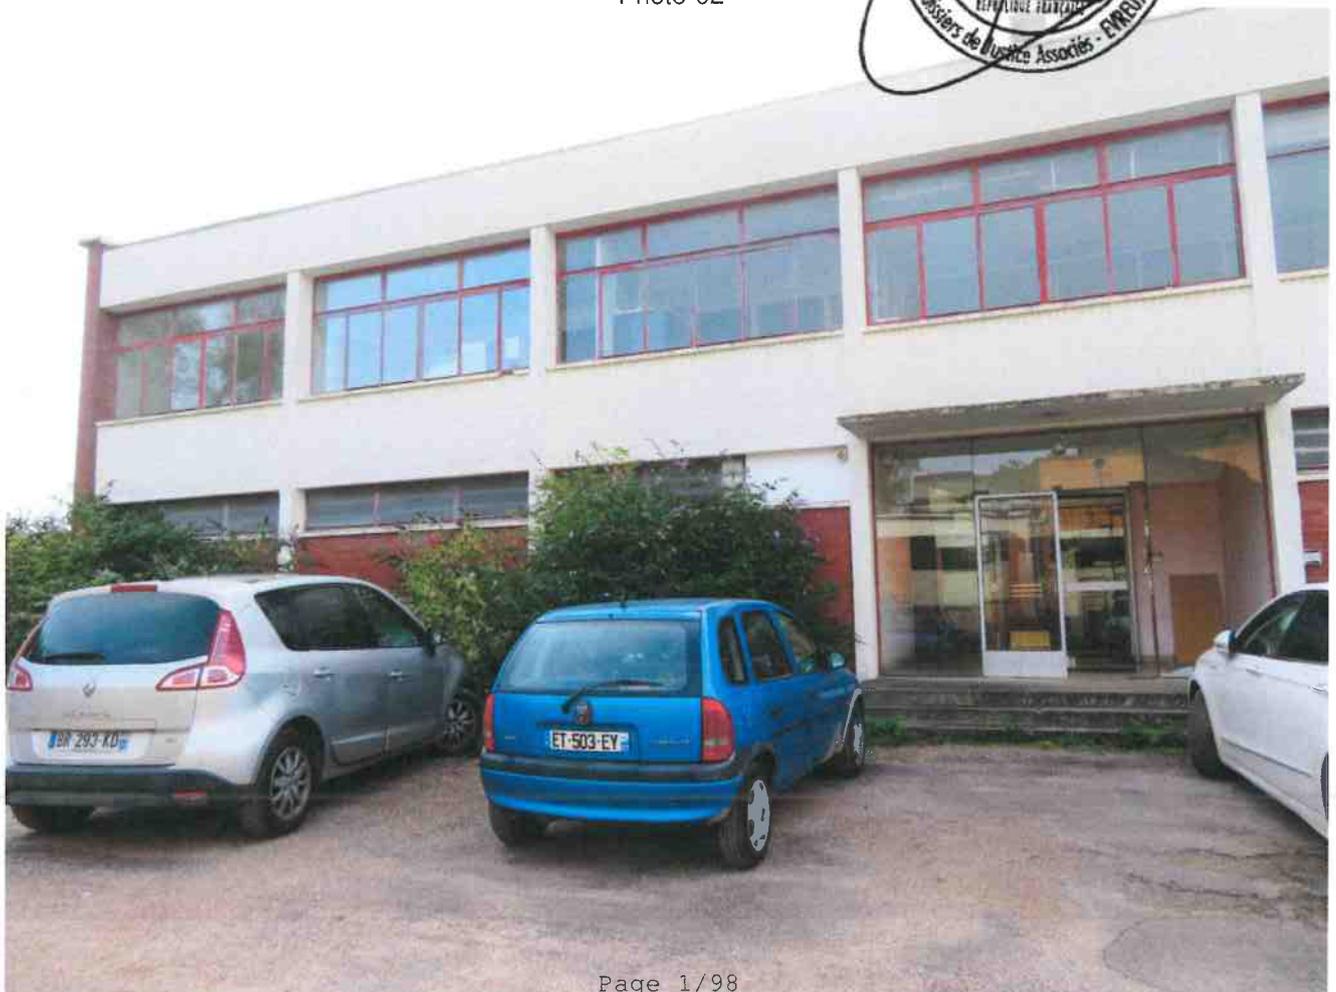
Depuis les extérieurs, on accède dans le sas du bâtiment par trois marches béton, puis une porte vitrée qui est cassée. Présence d'une marquise au-dessus de l'entrée. Le plafond est recouvert de peinture. Les cloisons sont recouvertes de toile de verre peinte. Les plinthes périphériques sont en faïence. Le sol est recouvert d'un carrelage. La pièce est électrifiée. **Photos n°01 à 05.**

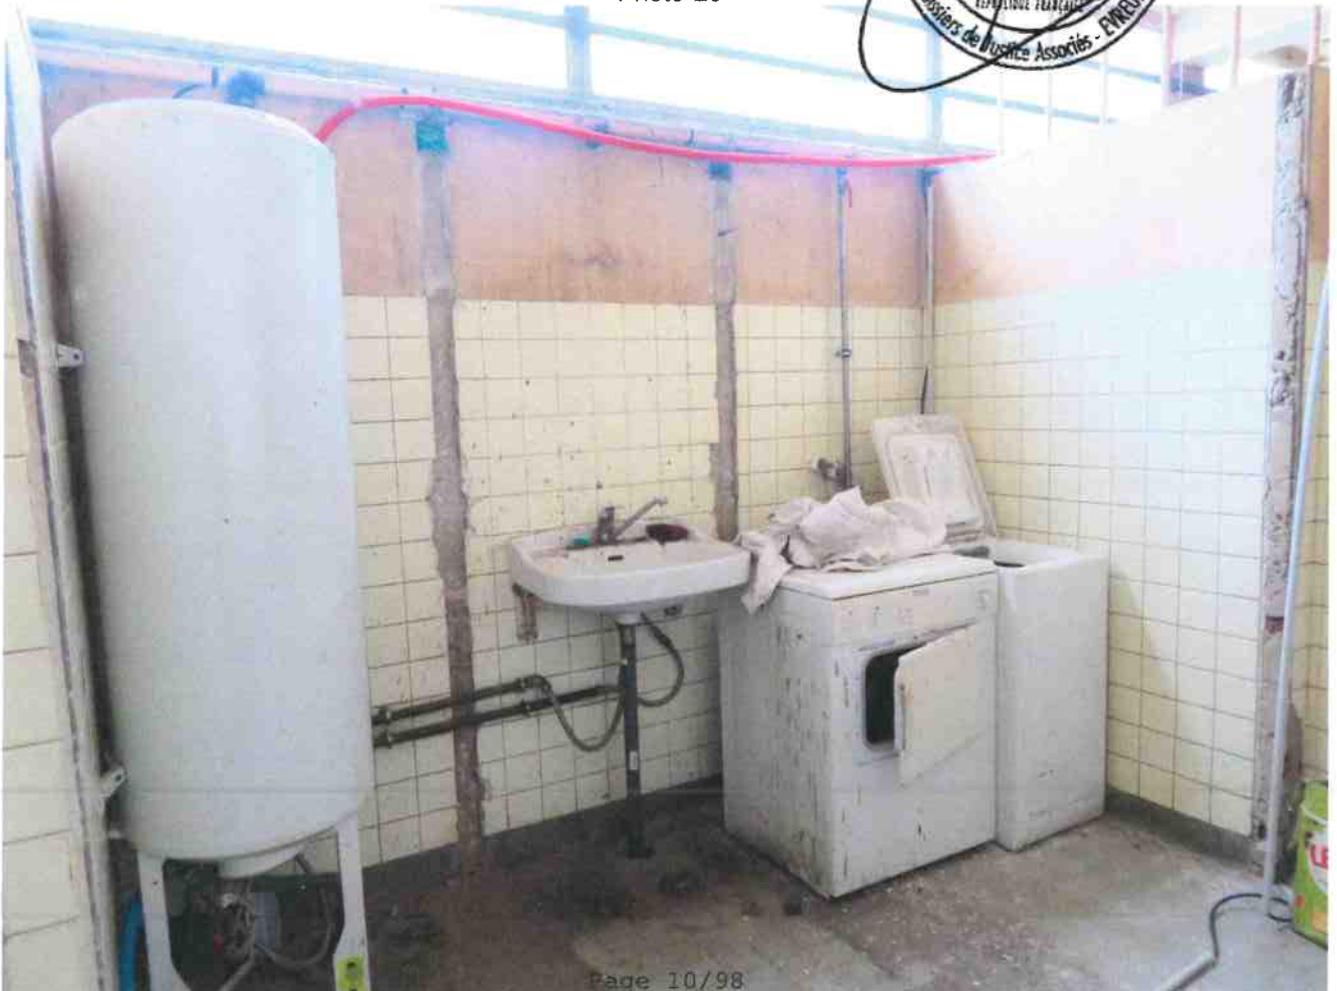
Depuis le dégagement, on accède sur la gauche par deux portes battantes bois à **des sanitaires n°2**. Le plafond est recouvert de peinture. Les cloisons sont recouvertes de peinture et de faïence, l'ensemble en très mauvais état. Le sol est recouvert d'un carrelage. La pièce est électrifiée. Elle comporte un ballon d'eau chaude, un lavabo, une arrivée d'eau et évacuation pour machine à laver. Elle est éclairée par des châssis fixes. Présence dans cette pièce de plusieurs toilettes, l'ensemble en très mauvais état. **Photos n°19 à 23.**

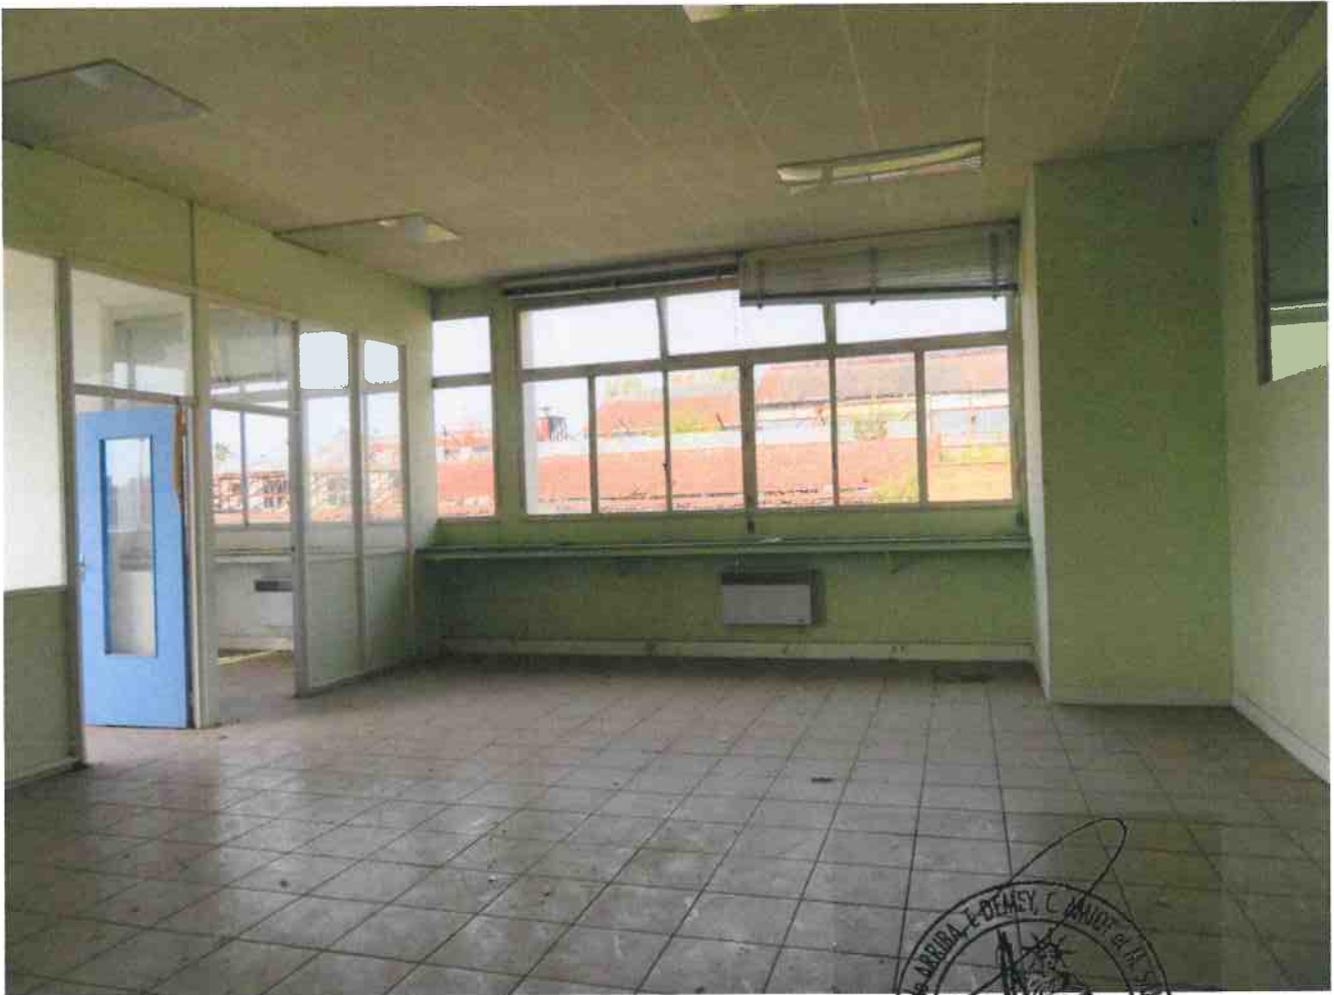
Depuis le dégagement n°2, on pénètre dans **un bureau n°8** par une porte bois en partie vitrée. Le plafond est recouvert de plaques en bois. Les cloisons sont recouvertes de toile de verre peinte. Le sol est recouvert d'un carrelage. La pièce est électrifiée et elle est chauffée par deux radiateurs électriques. Elle est éclairée par des châssis fixes et par des fenêtres métal simple vitrage. Deux vitrages sont cassés. **Photos n°147 à 148.**

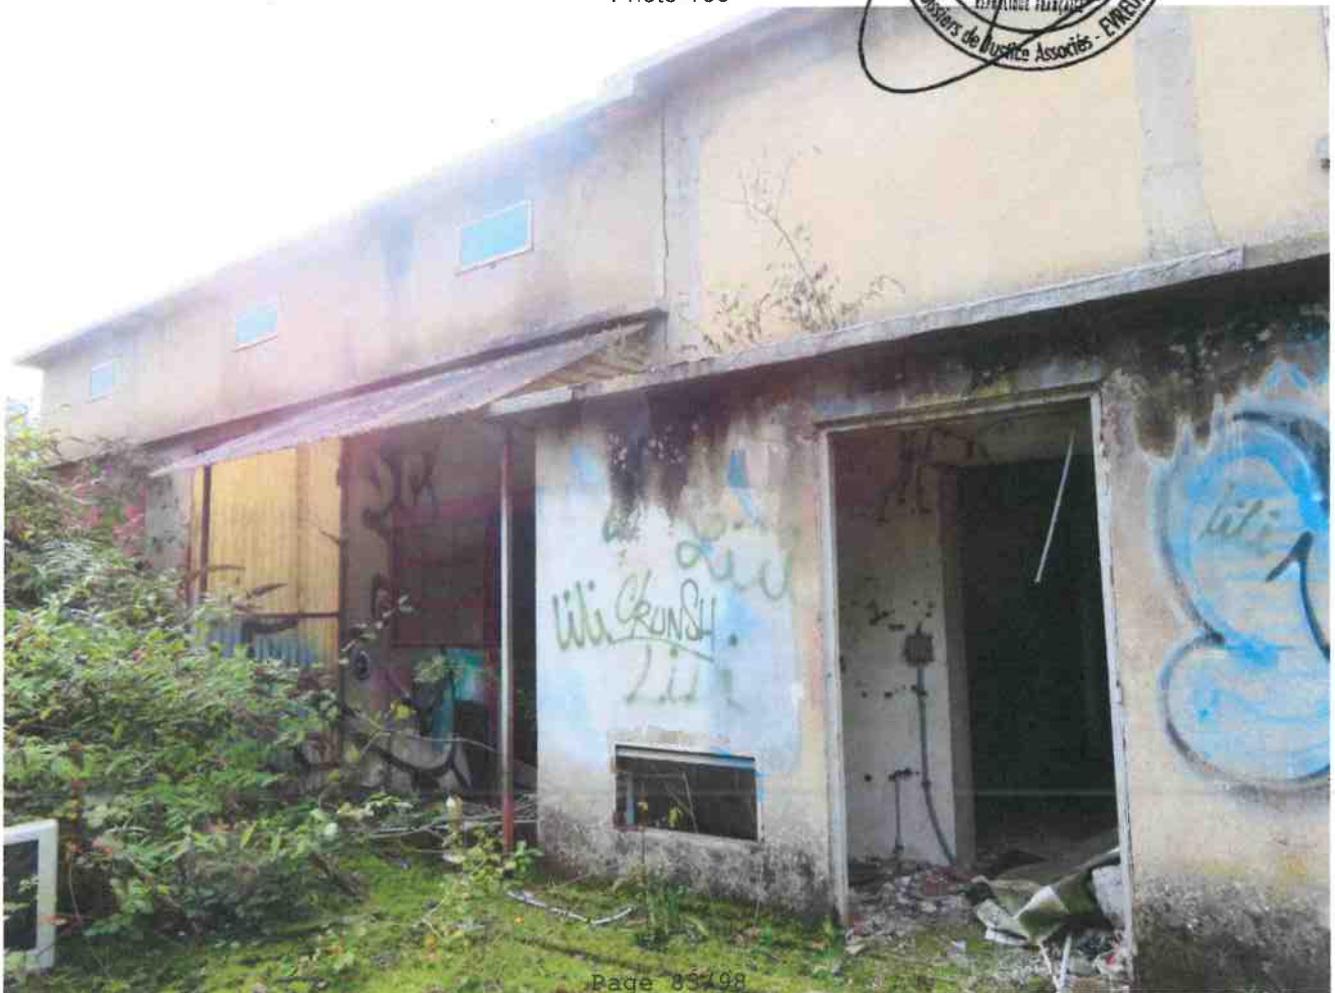
On accède aux parties arrière de l'entrepôt, donnant côté Seine. Les murs et les sols sont en béton. L'ensemble est en mauvais état. **Photos n°166 à 178.**
