PROCES-VERBAL DESCRIPTIF
DE BIEN IMMOBILIER SAISI
Articles R322-1 à R322-3
Code des Procédures Civiles d'Exécution

me suis rendu ce jour, à l'immeuble saisi par le commandement ci-dessus situé **93, Boulevard Leon Blum à LORIENT (56100).**

DESCRIPTION DU BIEN « IN SITU »

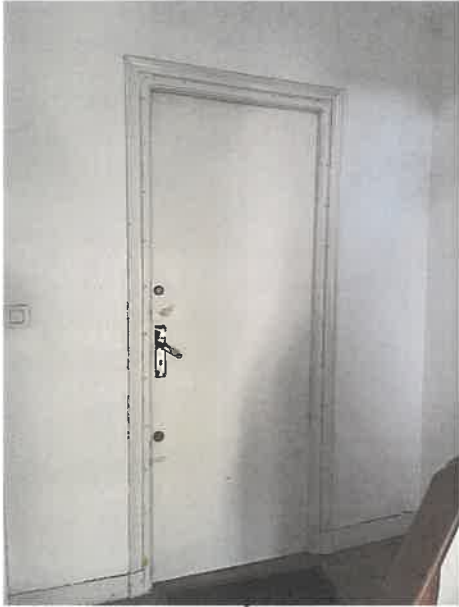
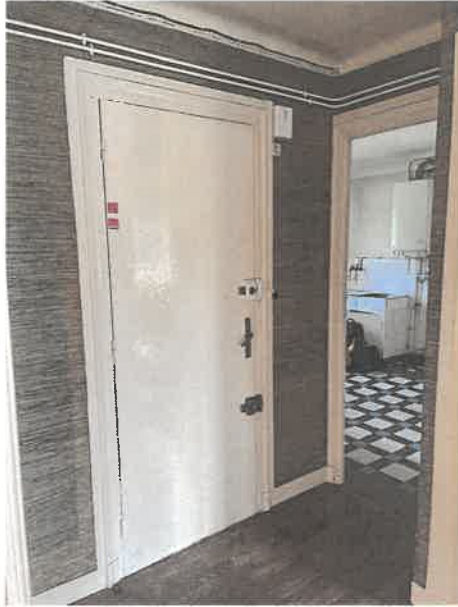
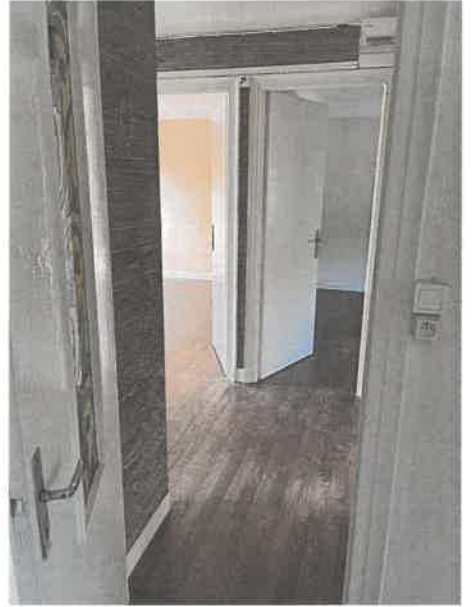
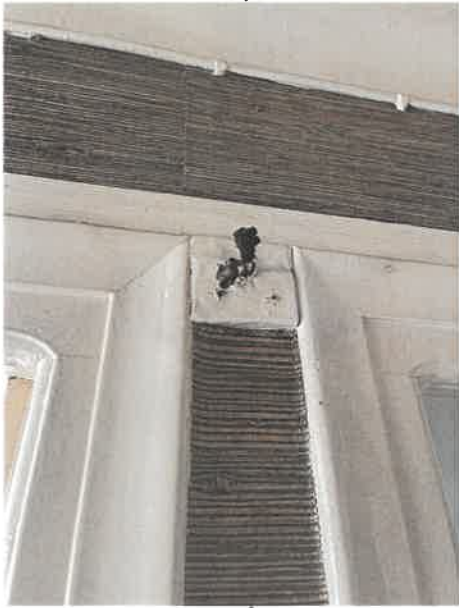
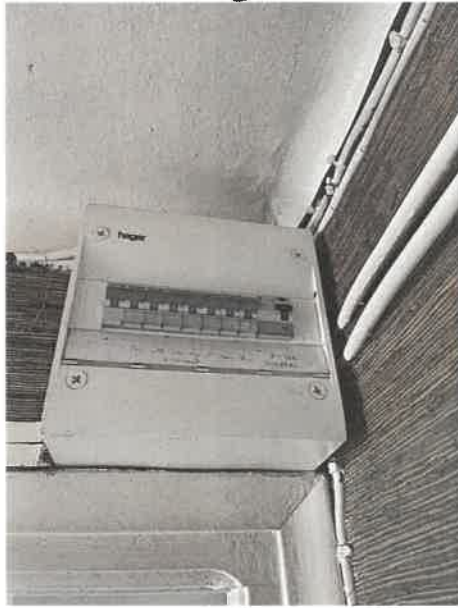
(Photographies 1 à 5)

L'accès s'effectue par une porte en bois isoplane, vétuste, sale et présentant des éclats de peinture, notamment sur sa face extérieure. Elle est équipée de deux verrous.

Le sol est constitué d'un plancher en bois, vétuste et sale. Les plinthes en bois sont de couleur blanche.

- Une sonnette,
- Un tableau électrique à l'état d'usage,
- Une prise vétuste,
- Deux interrupteurs,
- Absence de point lumineux (domino sur câble électrique).

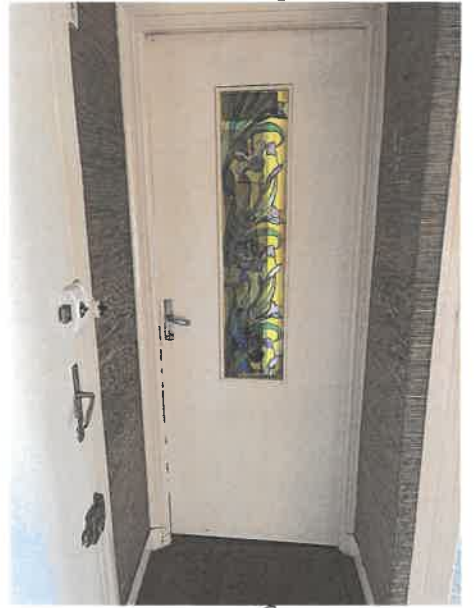
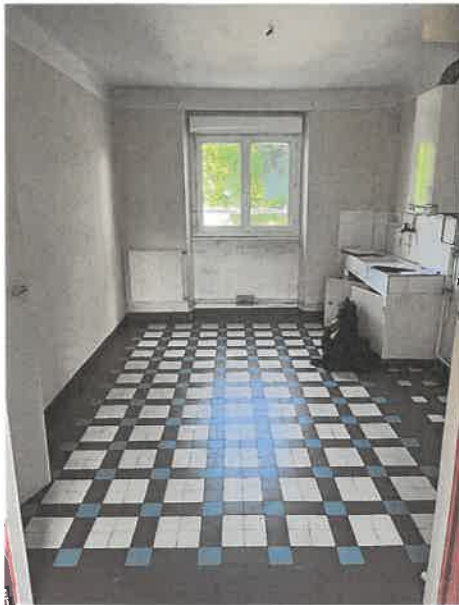
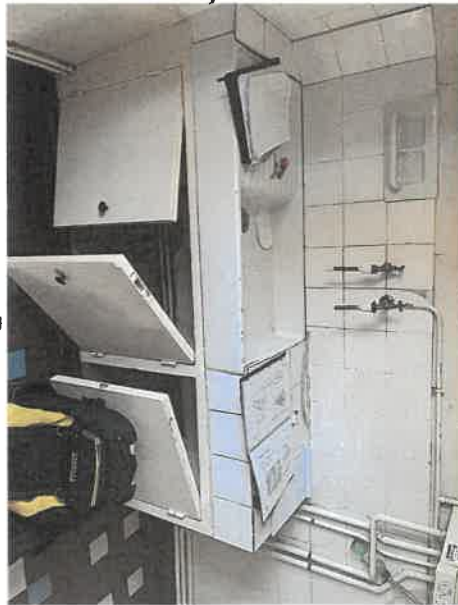
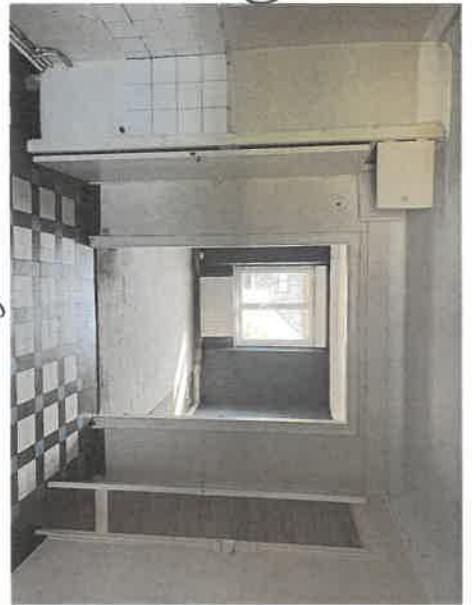
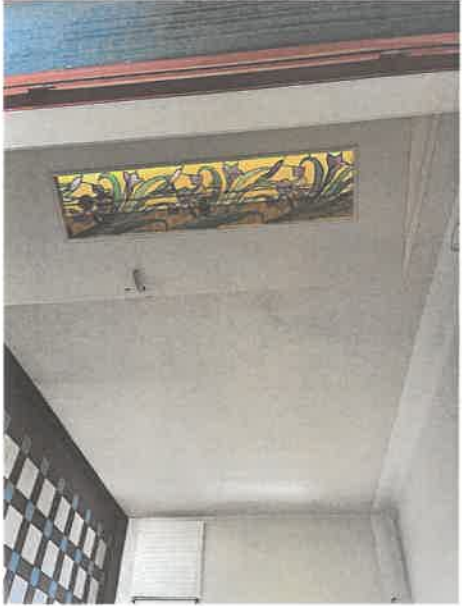
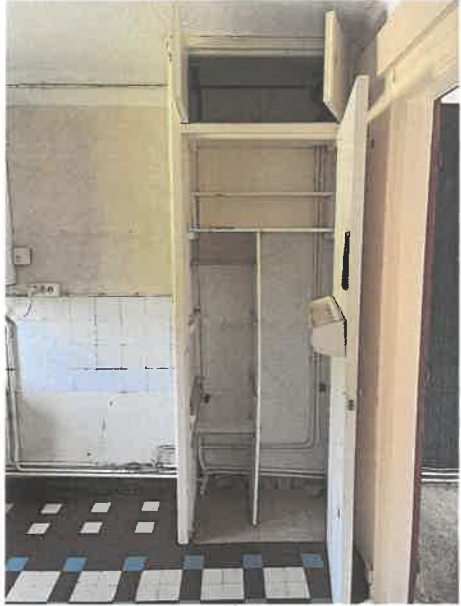
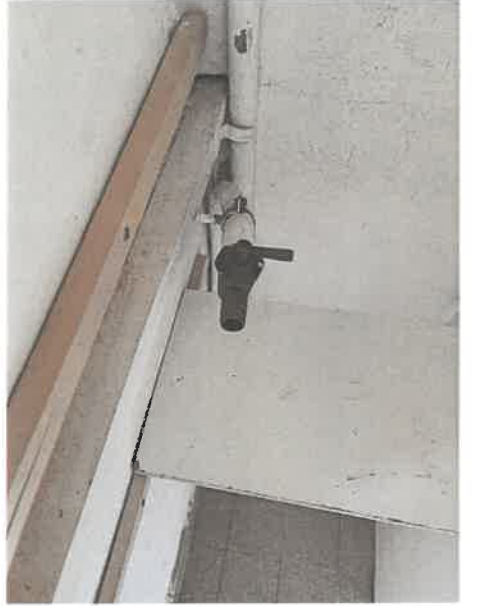
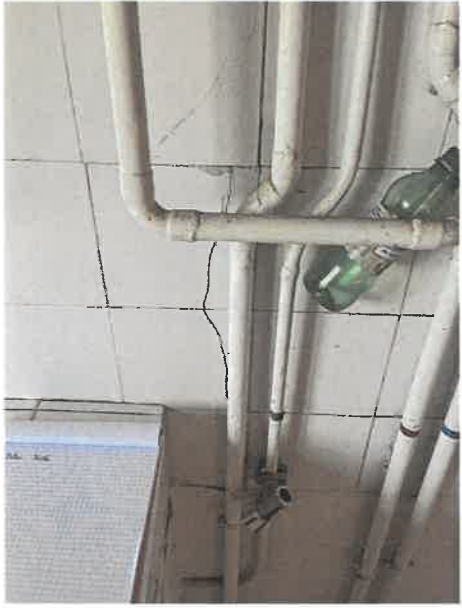
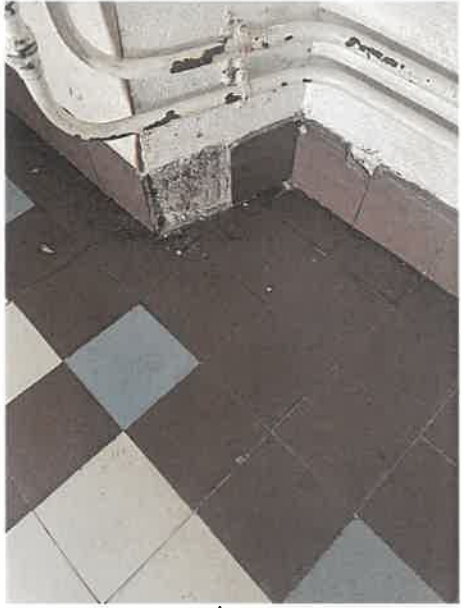
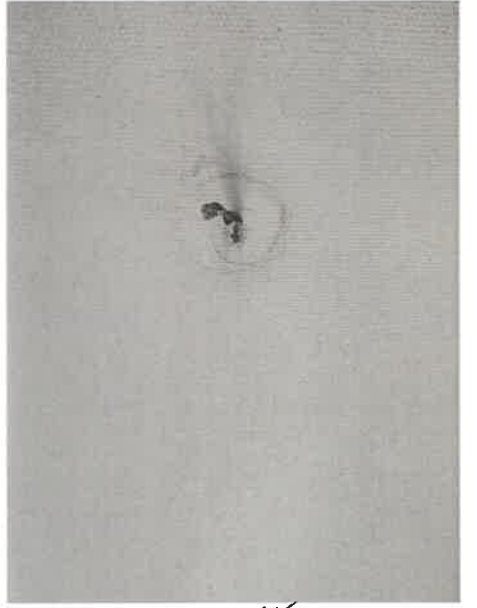
(Photographies 6 à 15)

Le sol présente un carrelage à motif, fissuré et vétuste, avec plinthes assorties. Je relève un morceau manquant à droite du radiateur.

Les parois sont constituées de plaques de plâtre revêtues de papier peint, sale et vétuste présentant de multiples trous de fixations chevillées et déchirures. Il existe de la faïence murale autour du meuble sous évier.

- Radiateur sale,
- Fenêtre double battant en Pvc en bon état, avec volet roulant manuel en état de fonctionnement,
- Meuble sous évier vétuste, avec éclat sur l'émaille et sale. Il est équipé de deux robinets. Le carrelage mural dispose de deux porte-savons en grès vétustes et fixés au mur. Le carrelage mural est vétuste et fissuré,
- Une chaudière,
- Un placard mural équipé d'une porte et un rangement en hauteur. A l'intérieur, il existe un robinet sapin pour le gaz présentant **un DGI (Danger Grave Immédiat)** selon les déclarations de Monsieur TUDAL,
- Un thermostat vétuste,
- Un bloc trois prises,
- Une prise, un interrupteur, une prise téléphonique,
- Absence de point lumineux (un domino sur câble électrique).

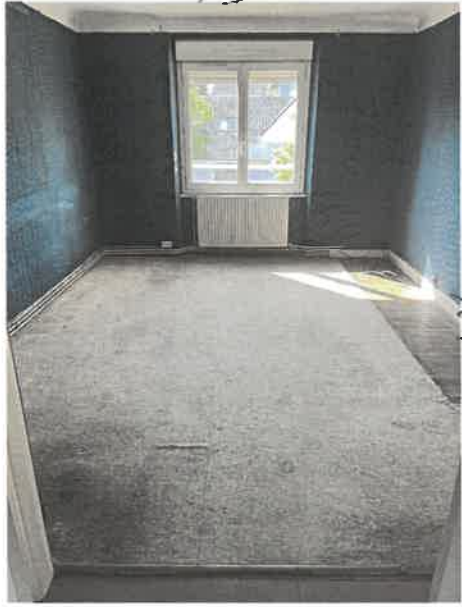
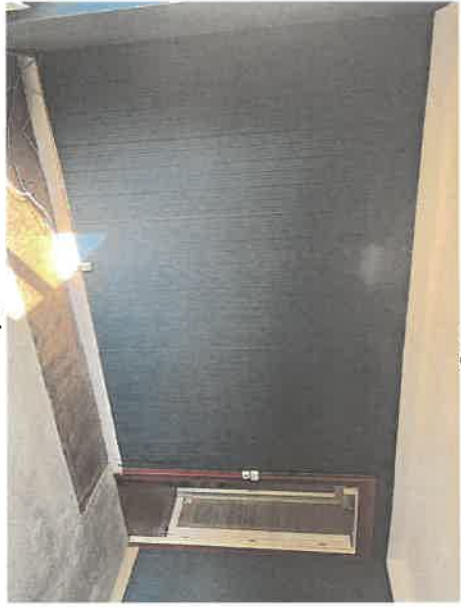
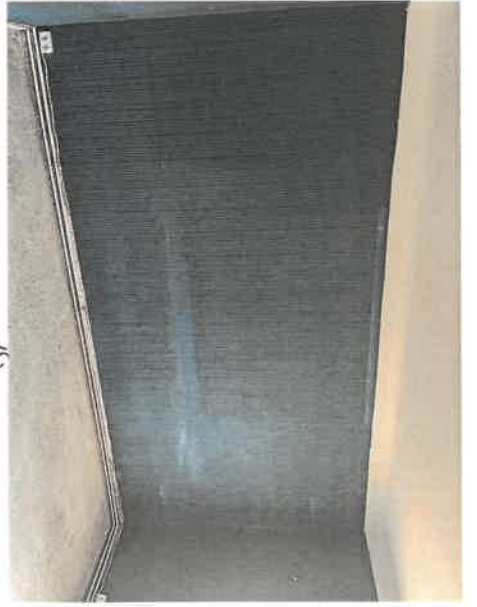
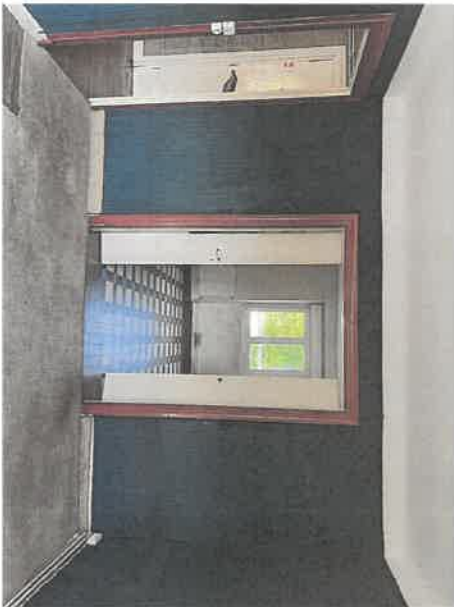
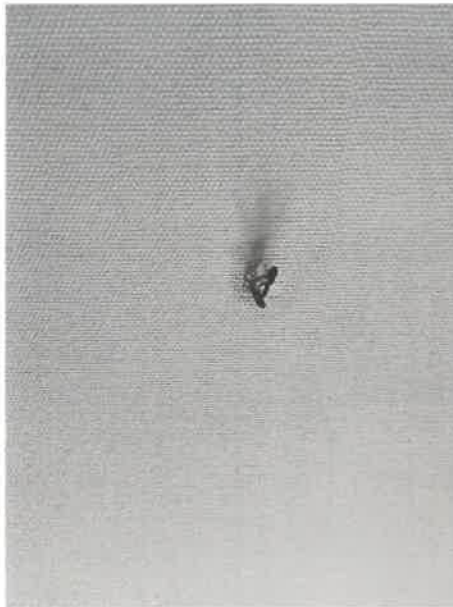
(Photographies 16 à 21)

Le sol présente un plancher en bois recouvert partiellement de moquette, sale avec plinthes en bois de couleur blanche.

Les parois sont constituées de plâtre, recouvertes de moquette murale hors d'usage, sales et présentant des trous de fixation chevillées.

Le plafond est constitué de plâtre revêtu de papier peint blanc sale notamment sur la partie droite lorsque l'on entre dans la pièce.

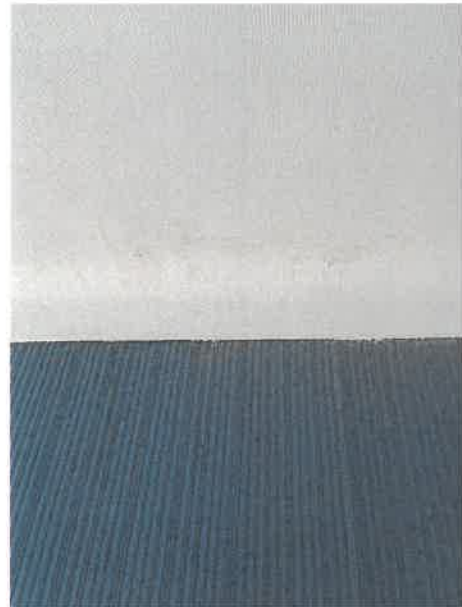
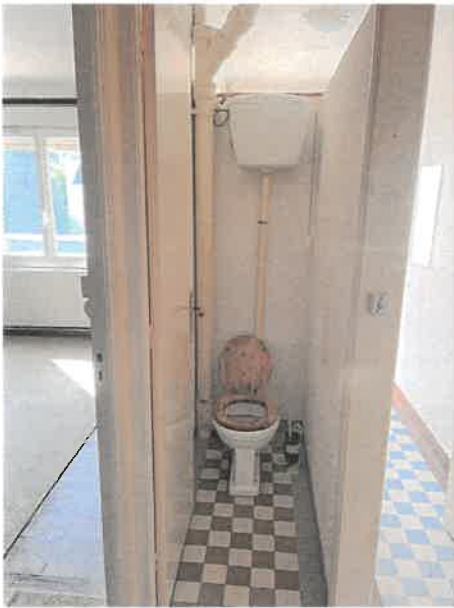
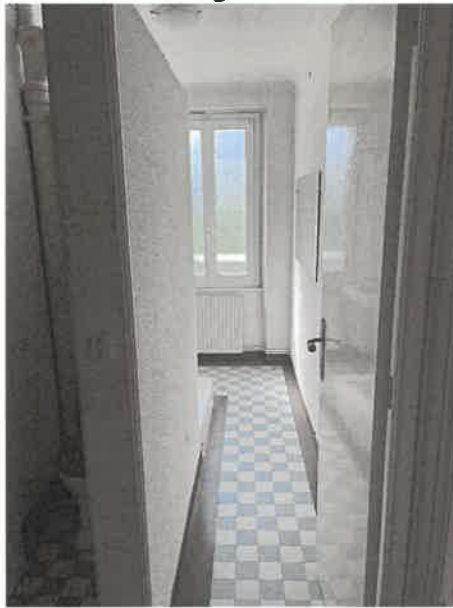
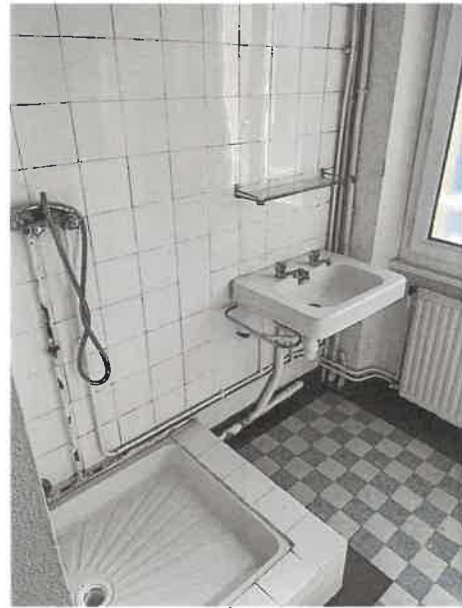
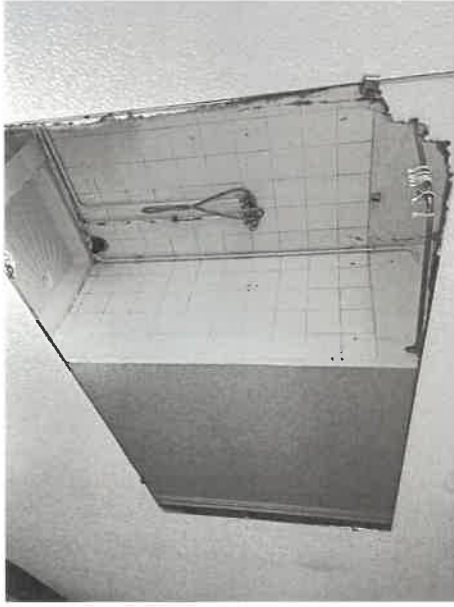
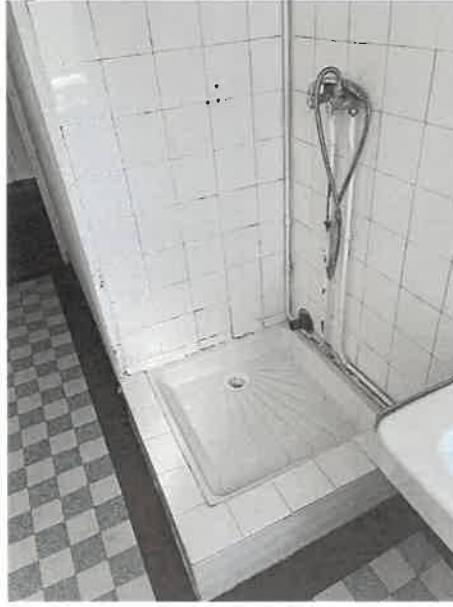
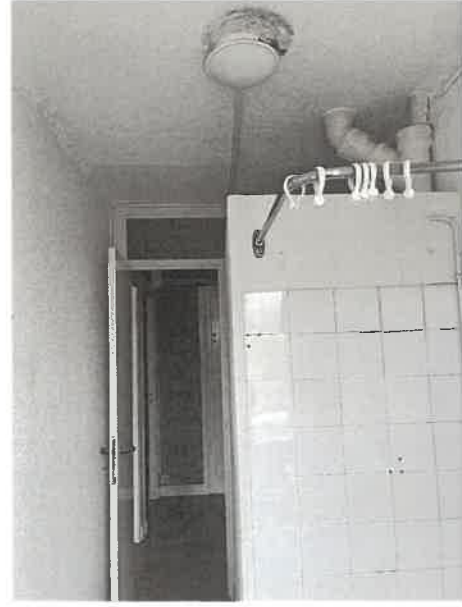
(Photographies 23 à 28)

Les parois sont constituées de plâtre revêtu de papier peint comportant des trous de fixation chevillées et taches. Cette pièce communique en partie haute avec la salle de bain (Absence de plafond).

Les parois sont identiques à celles des WC. Elles sont revêtues de faïence murale autour des équipements. Ces parois présentent des taches et trous de fixation chevillées.

Le plafond est revêtu de papier peint vétuste. Il existe un point lumineux de type plafonnier.

- Une fenêtre double battant qui s'ouvre et se ferment difficilement,
- Un radiateur à eau,
- Un lavabo équipé de deux mélangeurs avec bouchon de bonde,
- Une tablette en verre et en métal,
- Un receveur à l'état d'usage,
- Une barre à rideau,
- Un mélangeur, une douchette, une fixation à douchette,
- Un miroir hors d'usage,
- Absence de prise.

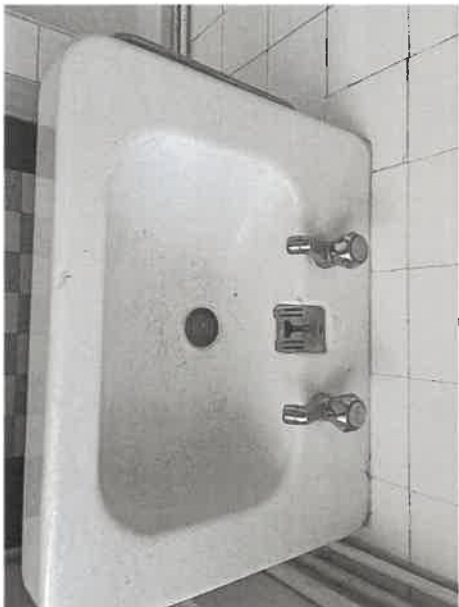
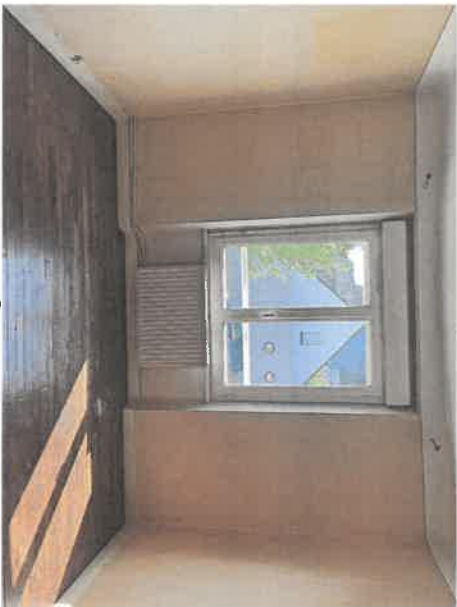
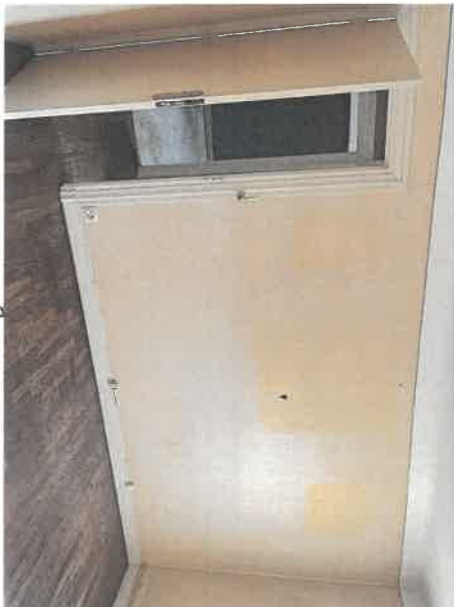
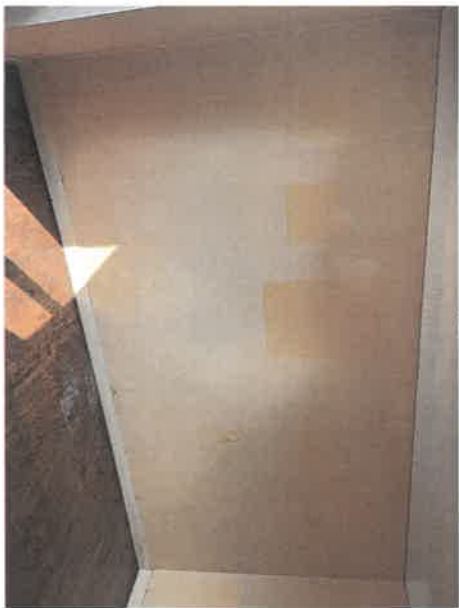
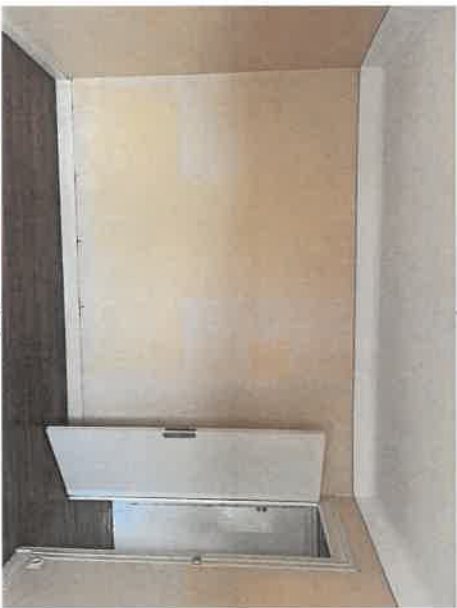
(Photographies 29 à 33)

Le sol présente un plancher en bois, taché avec plinthes en bois sous peinture blanche.

Les parois présentent du plâtre revêtu de papier peint, sale et présentant des trous de fixation chevillées.

- Fenêtre double battant en Pvc blanc, avec volet roulant manuel en état de fonctionnement. Elle dispose d'une entrée d'air,
- Un radiateur à eau,
- Trois prises vétustes simples,
- Un interrupteur vétuste,
- Absence de point lumineux (deux câbles avec dominos).

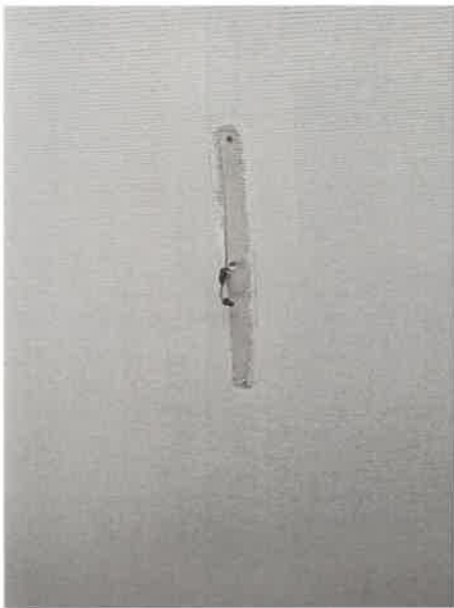
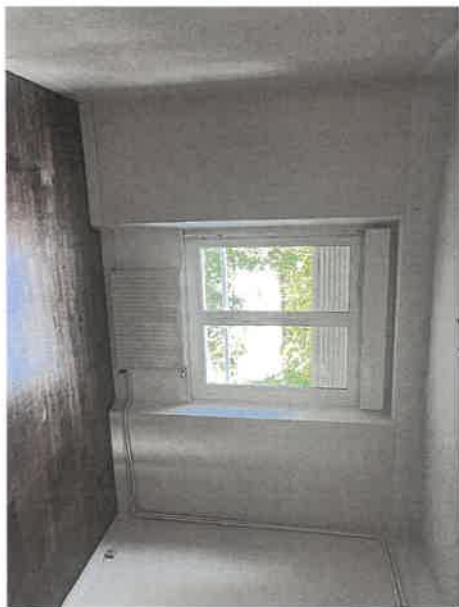
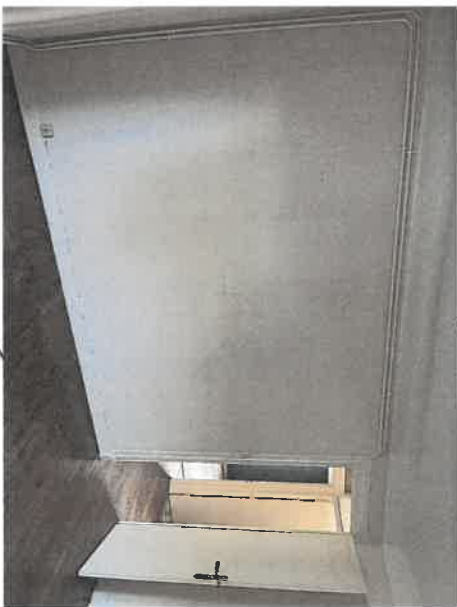
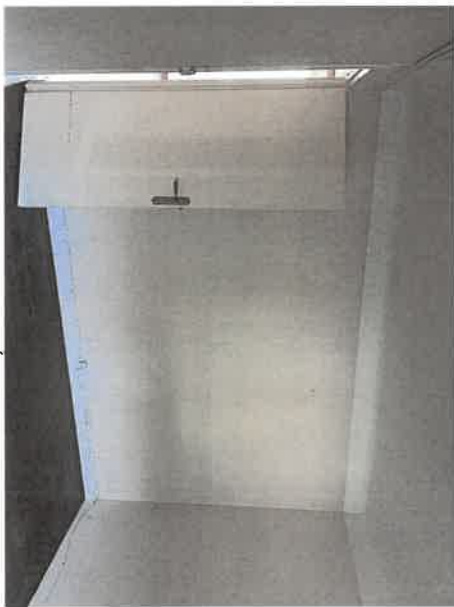
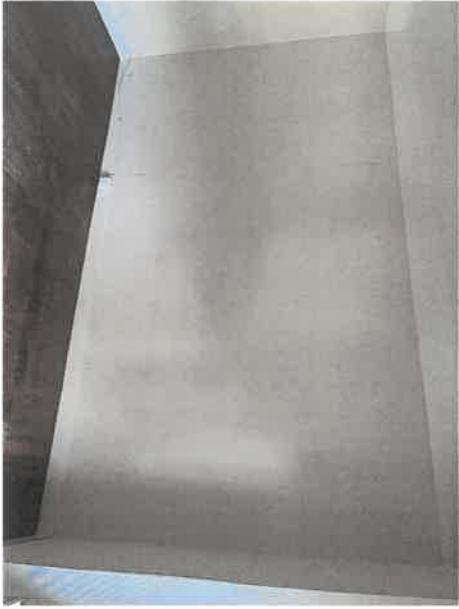
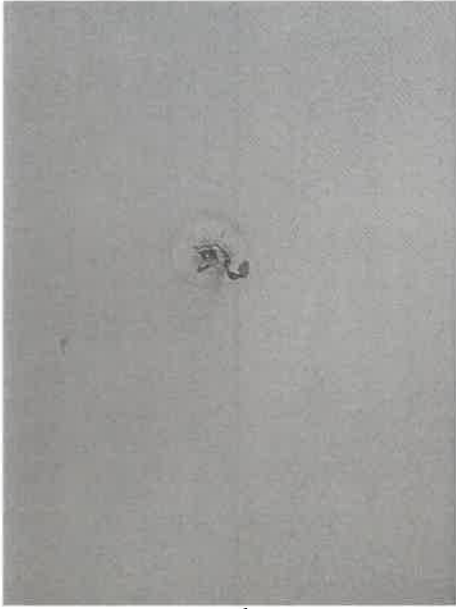
(Photographies 34 à 38)

Le sol est revêtu d'un plancher en bois taché, avec plinthes sous peinture blanche.

Les murs sont sous papier peint. Ils présentent des trous de fixation chevillées et des taches hors d'usage. Les lés se décollent.

- Une fenêtre double battant en Pvc blanc, double vitrage, avec volet roulant manuel en état de fonctionnement,
- Un radiateur à eau,
- Une prise terre,
- Une prise simple vétuste,
- Une prise téléphonique,
- Un interrupteur vétuste,
- Absence de point lumineux (deux câbles avec dominos).

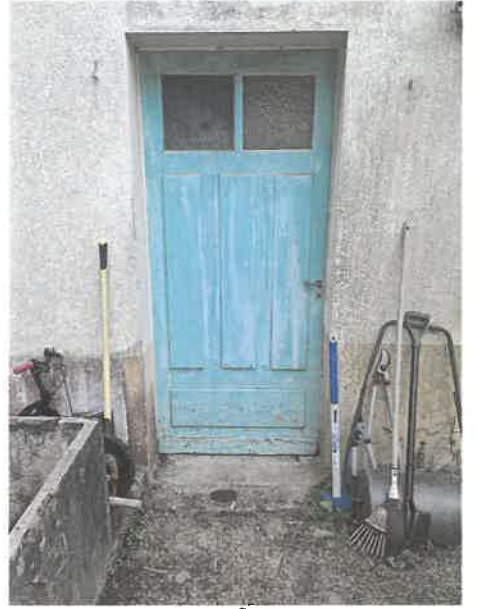
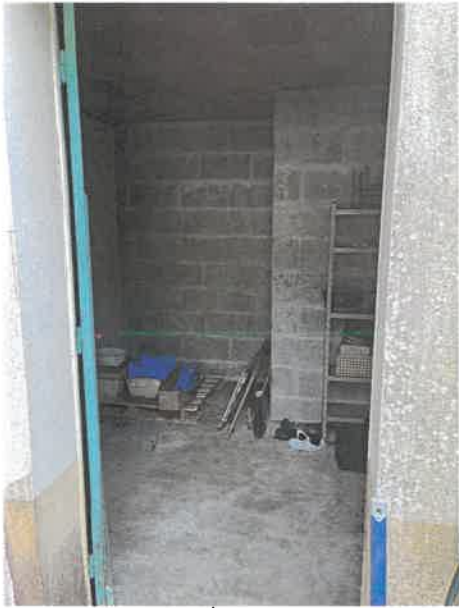
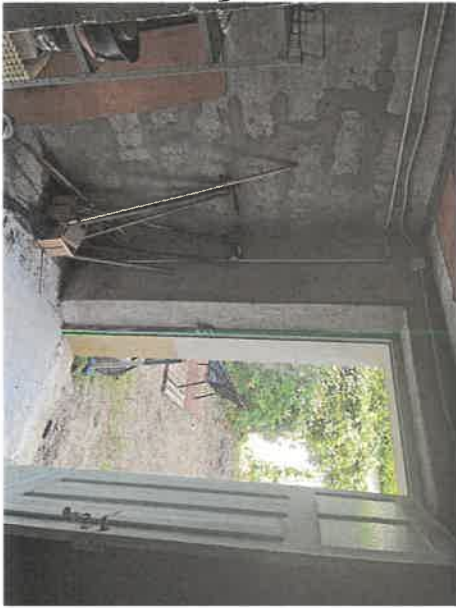
(Photographies 39 à 41)

Accessible depuis la cour, à l'arrière de l'immeuble, par une porte en bois à panneau et oculus, vétuste. Elle est sous peinture hors d'usage.

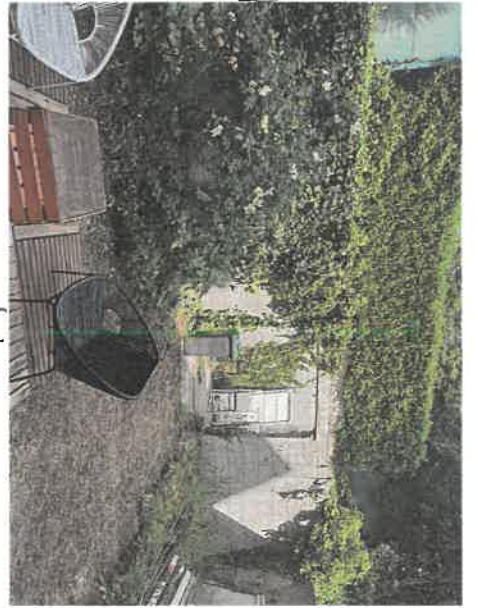
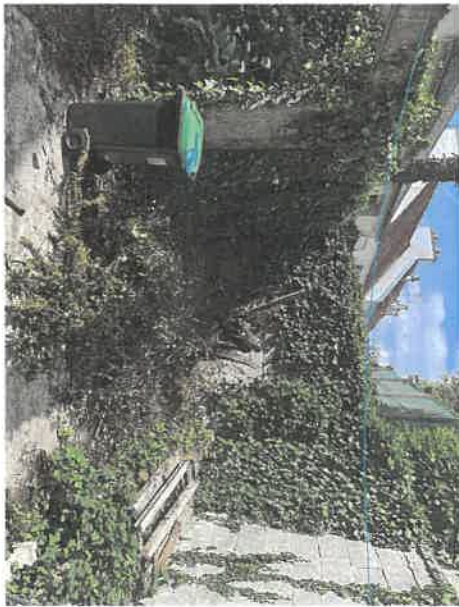
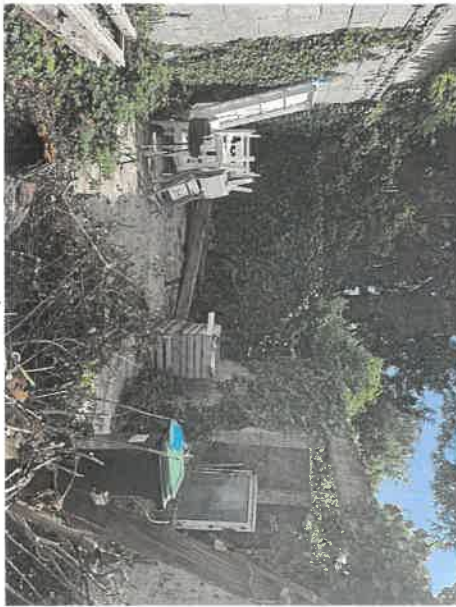
(Photographies 42 à 44)

Je relève l'absence de toiture.

Je relève des découpes de plaques ondulées en amiante ciment ancrées dans la maçonnerie.

Les plaques ondulées amiantes ciment sont entreposées dans la cour.

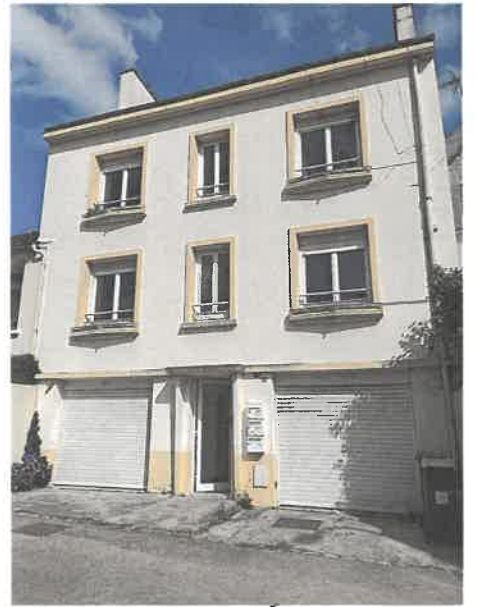
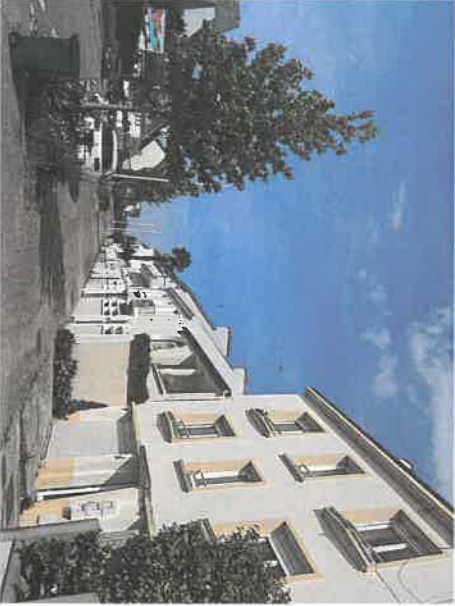
(Photographies 45 et 46)

Je relève des fissures notables de chaque côté des fenêtres de l'appartement au deuxième étage.

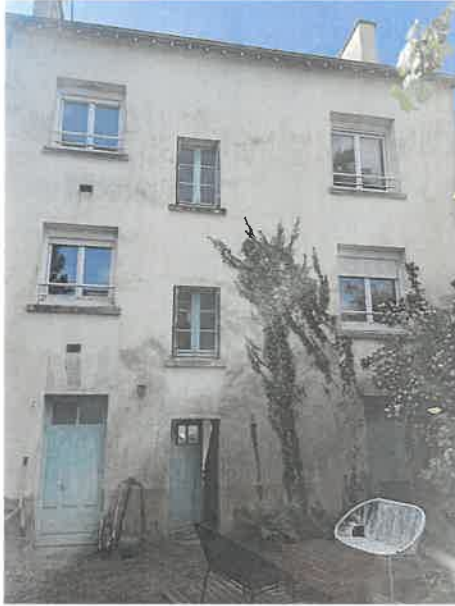
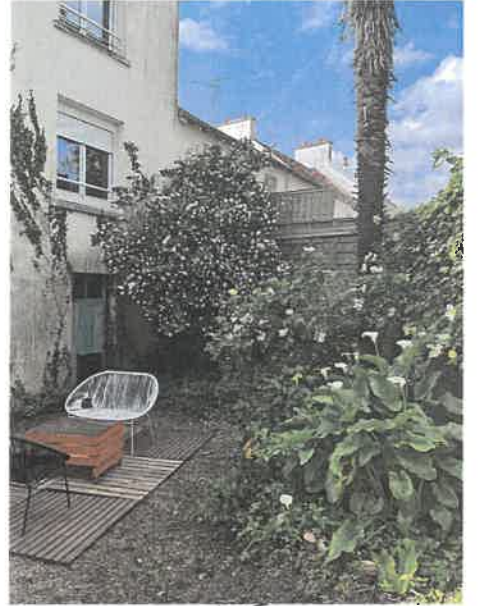
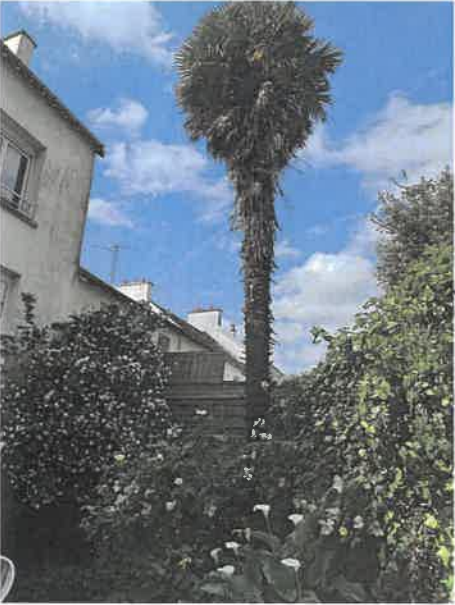
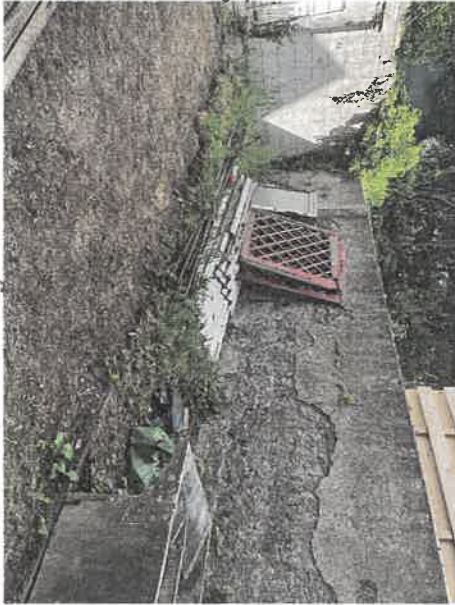
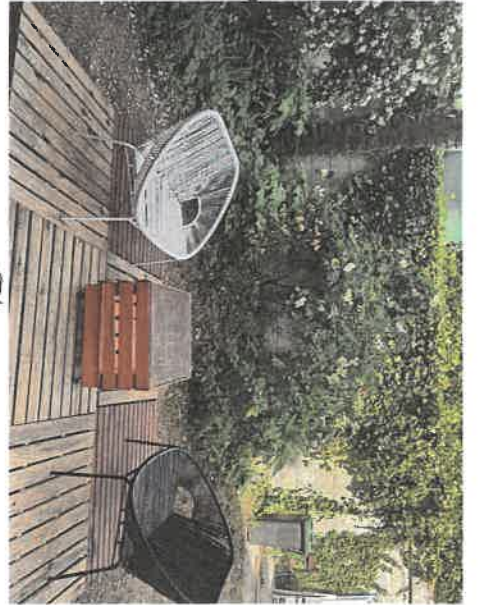
(Photographies 47 à 51)

La façade arrière de l'immeuble est sale. Je relève la présence de lierre et de traces de coulées noires. Entre la remise et cet immeuble, existe une cour intérieure agrémentée de plantes et d'arbustes.
