## PROCES-VERBAL DE CONSTAT

Et requis à l'effet de dresser l'état descriptif de l'ensemble immobilier situé 10, chemin du Courtheil à GENEREST – HAUTES-PYRENEES, figurant au cadastre de ladite commune section B n° 198, 384, 386, 389 et 391, dont les époux GRITLI sont propriétaires.

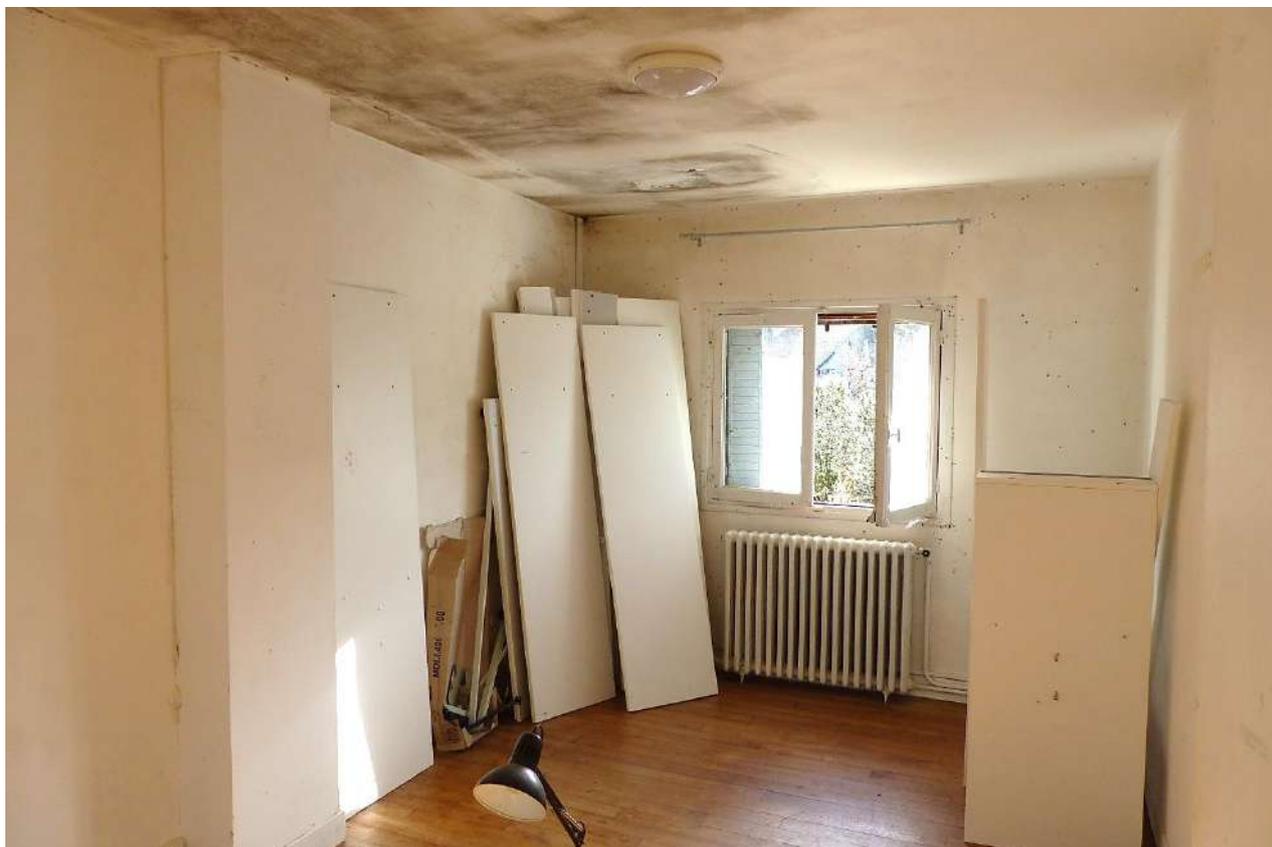
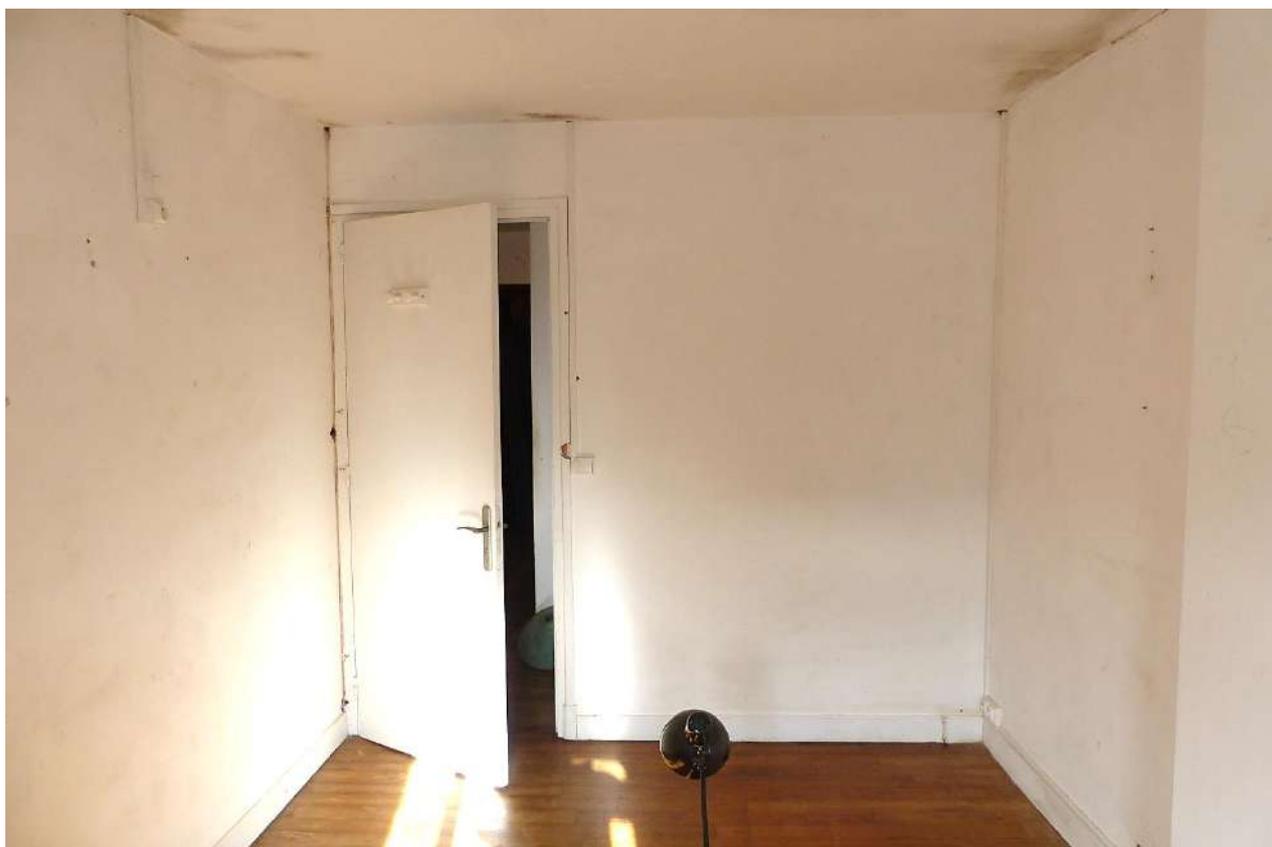
**Chambre sud-est (12,18 m<sup>2</sup>) :**

On y accède, depuis le palier, par une porte en bois peinte. Le plafond et les murs sont en plâtre peint, avec présence de marques d'humidité en plafond. Les plinthes, en bois, sont peintes. Le sol est un parquet en bois. Côté sud, présence d'une double fenêtre en bois, à simple vitrage, équipée de volets accordéons peints en métal. Cette pièce est équipée d'un radiateur à chauffage central.

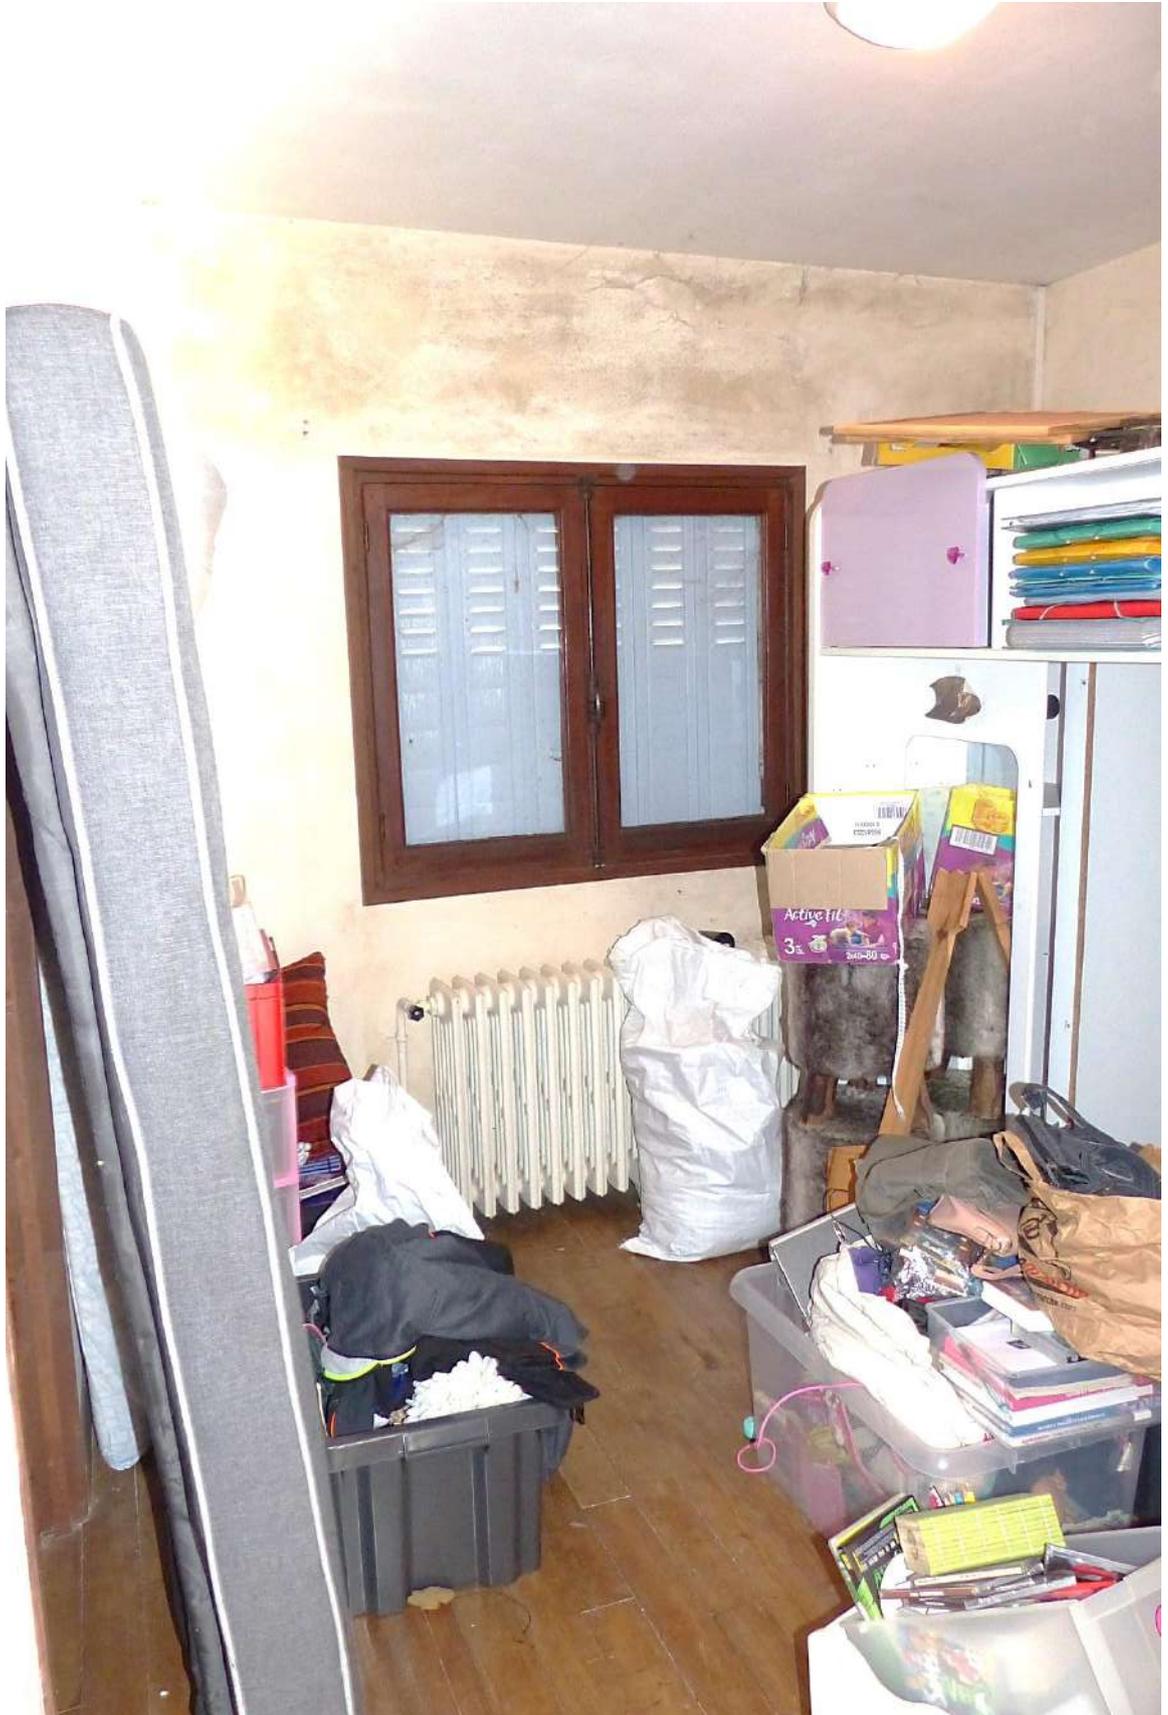
**Chambre nord-est (7,81 m²) :**

On y accède, depuis le palier, par un battant en bois. Le plafond est en plâtre peint. Les murs sont en plâtre peint ou en placoplâtre peint avec présence de marques noirâtres. Les plinthes, en bois, sont peintes. Le sol est un parquet en bois. Côté nord, présence d'une double fenêtre en bois, à simple vitrage, équipée de volets accordéons métalliques. Cette pièce est équipée d'un radiateur à chauffage central.

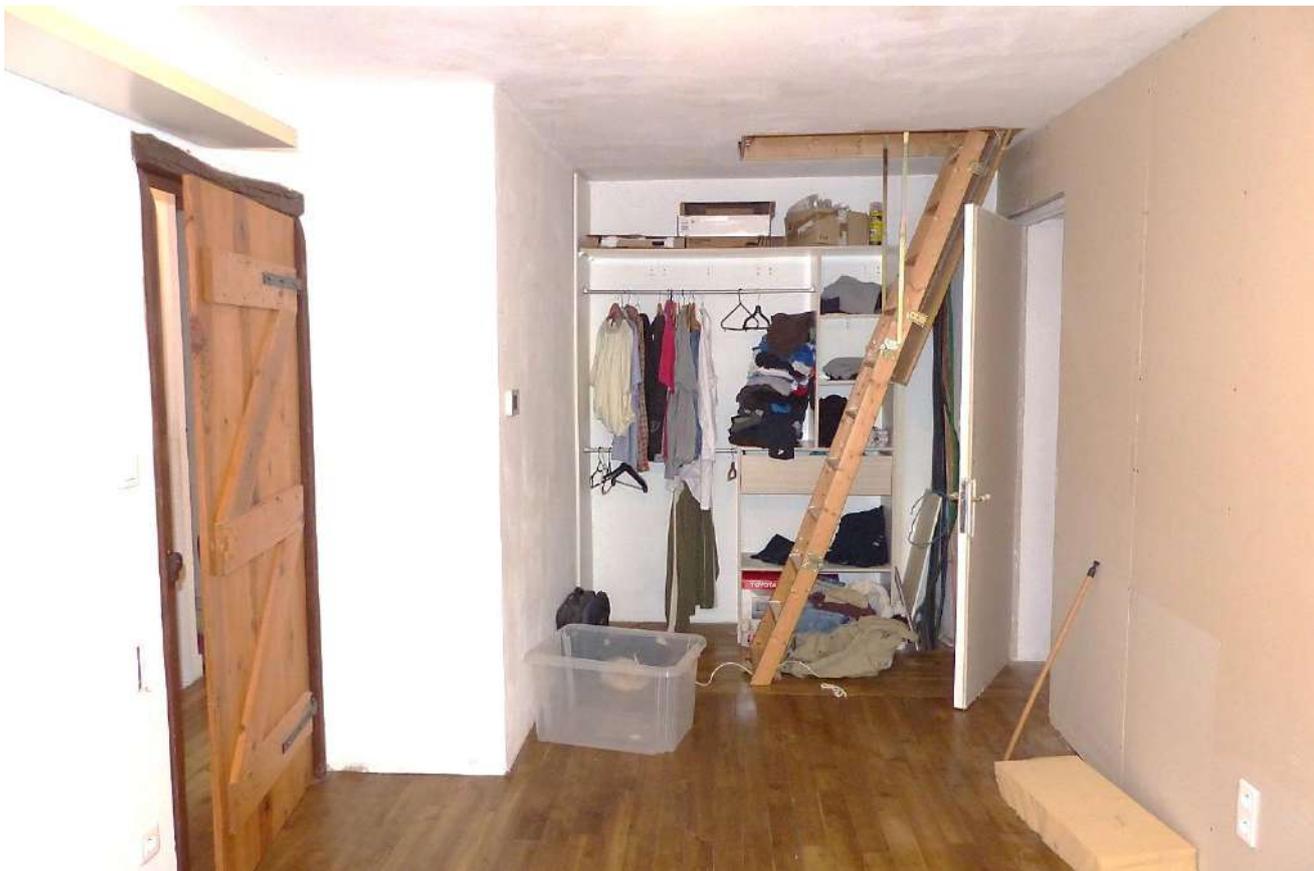
**Chambre nord-ouest (15,82 m<sup>2</sup>) :**

On y accède, soit depuis la chambre nord-est, soit depuis le palier, à l'aide d'un battant en bois. Plafond recouvert de peinture. Les murs sont en plâtre peint ou en placoplâtre peint, voire à l'état brut côté ouest. Présence de marques noirâtres en plafond et sur les murs. Les plinthes sont en bois. Le sol est recouvert de parquet en bois. Côté nord, présence d'une double fenêtre en bois, à simple vitrage, équipée de volets accordéons métalliques. Cette pièce est équipée d'un radiateur à chauffage central. Côté ouest, un battant en bois avec loquet distribue sur le gîte voisin. En plafond de cette chambre, présence d'une trappe avec échelle escamotable pliante en bois permettant d'accéder à des combles non aménagés.
