Objet : Envoi des résultats des diagnostics immobiliers

Résumé de l'expertise n° 05/IMO/3599/F.B

Adresse : **19 Rue Sauffroy**

Commune : **75017 PARIS 17**

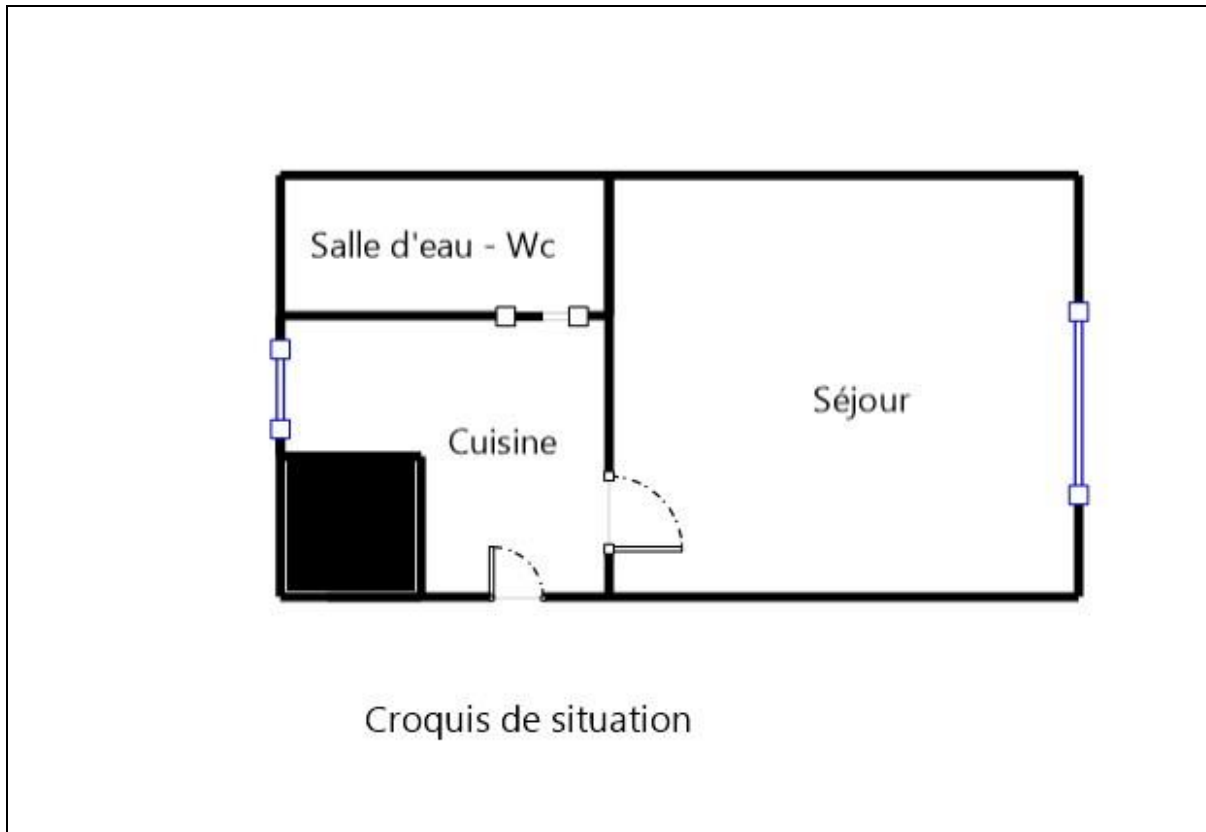
Localisation des mesures sur croquis de repérage

N°	Zone	Unité de diagnostic	Substrat	Revêtement apparent	Localisation mesure	Mesure (mg/cm²)	Etat* de conservation	Classement UD	Observation
32	A	Mur	Plâtre	Peinture	partie basse (< 1m)	0,23		0	
33					partie haute (> 1m)	0,69			
34					mesure 3 (> 1m)	0,15			
35	B	Mur	Plâtre	Peinture	partie basse (< 1m)	0,44		0	
36					partie haute (> 1m)	0,03			
37					mesure 3 (> 1m)	0,15			
38	C	Mur	Plâtre	Peinture	partie basse (< 1m)	8,33	Non Dégradé	1	
39	D	Mur	Plâtre	Peinture	partie basse (< 1m)	0,6		0	
40					partie haute (> 1m)	0,23			
41					mesure 3 (> 1m)	0,28			
42		Plafond	Plâtre	Peinture	mesure 1	0,09		0	
43					mesure 2	0,7			
44		Plinthes	Bois	Peinture	mesure 1	0,6		0	
45					mesure 2	0,3

-		Fenêtre extérieure	PVC	peinture	Non mesurée	-		NM	Partie non visée par la réglementation
-		Huisserie Fenêtre extérieure	PVC	peinture	Non mesurée	-		NM	Partie non visée par la réglementation
46		Garde-cops	Métal	Peinture	mesure 1	5,31	Non Dégradé	1	
47		Volet	Métal	Peinture	partie basse	4,98	Non Dégradé	1

d'usage) sur certaines unités de diagnostic, le propriétaire doit veiller à l'entretien des revêtements recouvrant les unités de diagnostic de classe 1 et 2, afin d'éviter leur dégradation future.
