Objet : Envoi des résultats des diagnostics immobiliers

Résumé de l'expertise n° 05/IMO/3598/F.B

Adresse : **56 Rue Sauffroy**

Commune : **75017 PARIS 17**

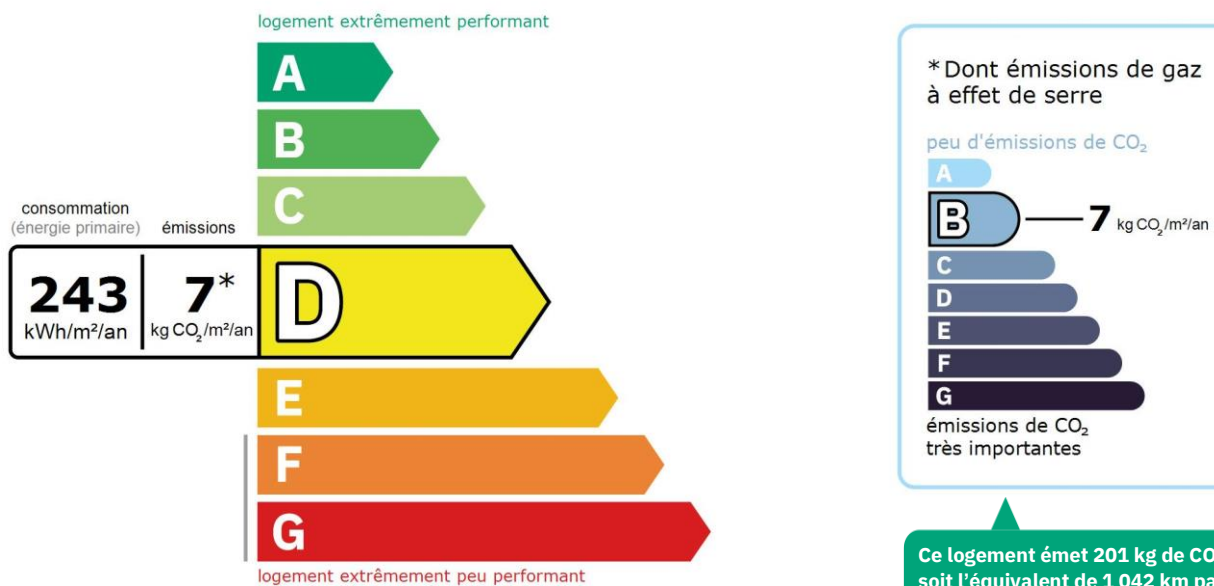
Performance énergétique et climatique

Le niveau de consommation énergétique dépend de l'isolation du logement et de la performance des équipements.
Pour l'améliorer, voir pages 4 à 6

Ce logement émet 201 kg de CO₂ par an, soit l'équivalent de 1 042 km parcourus en voiture.

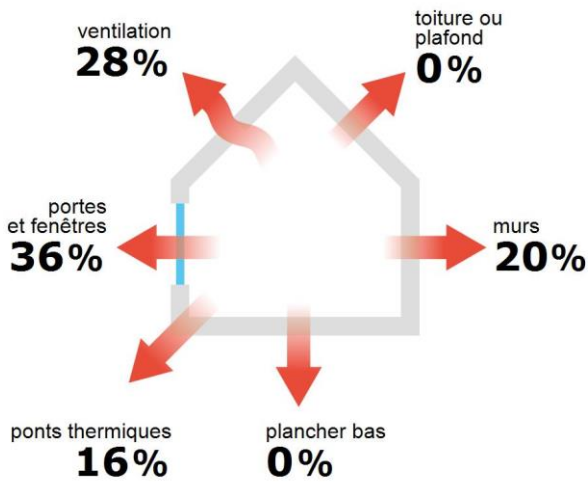
Schéma des déperditions de chaleur

donnée d'entrée	origine de la donnée	valeur renseignée
Mur 2 Nord	Surface du mur	🔍 Observé / mesuré 4,48 m ²
	Type de local non chauffé adjacent	🔍 Observé / mesuré des circulations sans ouverture directe sur l'extérieur
	Etat isolation des parois Aiu	🔍 Observé / mesuré non isolé
	Surface Aue	🔍 Observé / mesuré 0 m ²
	Etat isolation des parois Aue	🔍 Observé / mesuré non isolé
	Matériau mur	🔍 Observé / mesuré Inconnu
	Isolation	🔍 Observé / mesuré non
	Umur0 (paroi inconnue)	❌ Valeur par défaut 2,5 W/m ² .K
Mur 1 Nord	Surface du mur	🔍 Observé / mesuré 3,51 m ²
	Type de local non chauffé adjacent	🔍 Observé / mesuré l'extérieur
	Matériau mur	🔍 Observé / mesuré Inconnu (à structure lourde)
	Isolation	🔍 Observé / mesuré non
	Umur0 (paroi inconnue)	❌ Valeur par défaut 2,5 W/m ² .K
Plancher	Surface de plancher bas	🔍 Observé / mesuré 26,36 m ²
	Type de local non chauffé adjacent	🔍 Observé / mesuré un local chauffé

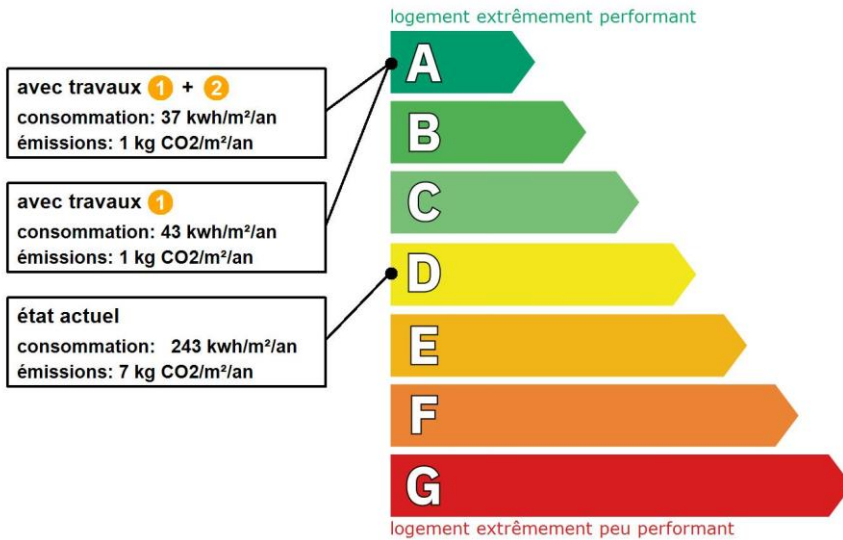
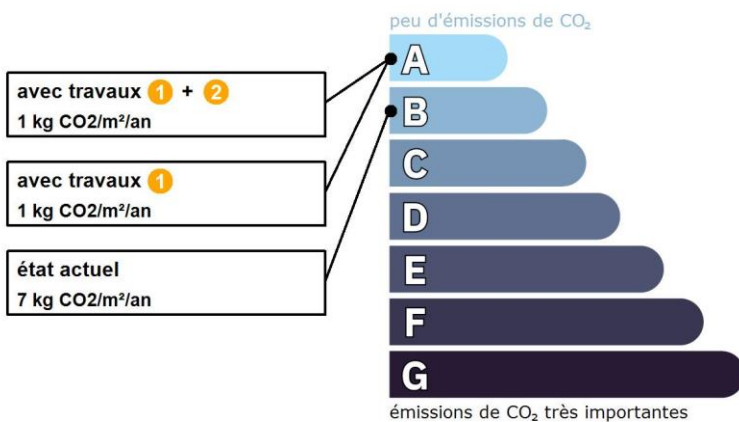
Évolution de la performance après travaux

Mur	Isolation des murs par l'intérieur. Avant d'isoler un mur, vérifier qu'il ne présente aucune trace d'humidité.	$R > 4,5 \text{ m}^2 \cdot \text{K}/\text{W}$

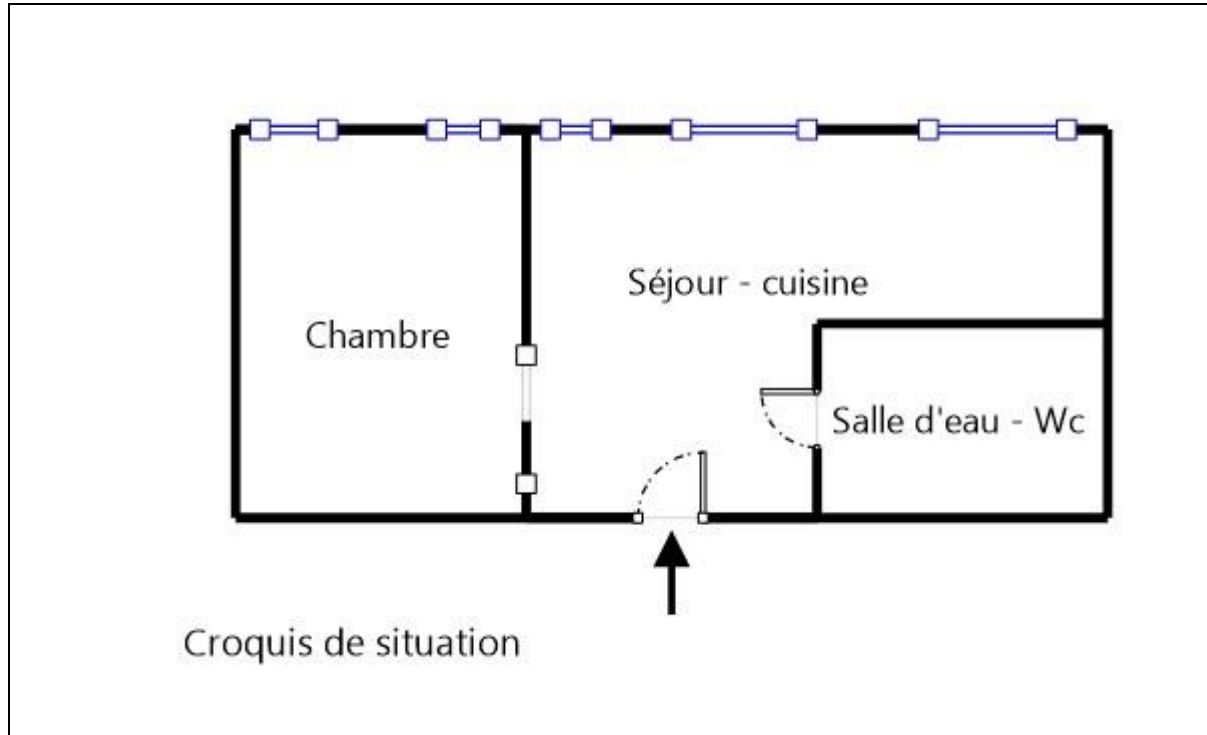
Localisation des mesures sur croquis de repérage

N°	Zone	Unité de diagnostic	Substrat	Revêtement apparent	Localisation mesure	Mesure (mg/cm²)	Etat* de conservation	Classement UD	Observation
2	A	Mur	Plâtre	Peinture	partie basse (< 1m)	0,34		0	
3					partie haute (> 1m)	0,51			
4					mesure 3 (> 1m)	0,07			
5	B	Mur	Plâtre	Peinture	partie basse (< 1m)	0,11		0	
6					partie haute (> 1m)	0,33			
7					mesure 3 (> 1m)	0,21			
8	C	Mur	Plâtre	Peinture	partie basse (< 1m)	4,24	Non Dégradé	1	
9	D	Mur	Plâtre	Peinture	partie basse (< 1m)	0,29		0	
10					partie haute (> 1m)	0,03			
11					mesure 3 (> 1m)	0,27			
12	E	Mur	Plâtre	Peinture	partie basse (< 1m)	0,64		0	
13					partie haute (> 1m)	0,46			
14					mesure 3 (> 1m)	0,6			
15	F	Mur	Plâtre	Peinture	partie basse (< 1m)	0,25		0	
16					partie haute (> 1m)	0,09			
17					mesure 3 (> 1m)	0,64			
18		Plafond	Plâtre	Peinture	mesure 1	0,36		0	
19					mesure 2	0,25			
20		Plinthes	Bois	Peinture	mesure 1	0,67		0	
21					mesure 2	0,7

N°	Zone	Unité de diagnostic	Substrat	Revêtement apparent	Localisation mesure	Mesure (mg/cm²)	Etat* de conservation	Classement UD	Observation
41	A	Mur	Plâtre	Peinture	partie basse (< 1m)	0,13		0	
42					partie haute (> 1m)	0,01			
43					mesure 3 (> 1m)	0,14			
44	B	Mur	Plâtre	Peinture	partie basse (< 1m)	7,12	Non Dégradé	1	
45	C	Mur	Plâtre	Peinture	partie basse (< 1m)	7,19	Non Dégradé	1	
46	D	Mur	Plâtre	Peinture	partie basse (< 1m)	0,16		0	
47					partie haute (> 1m)	0,46			
48					mesure 3 (> 1m)	0,26			
49		Plafond	Plâtre	Peinture	mesure 1	0,23		0	
50					mesure 2	0,37			
51		Plinthes	Bois	Peinture	mesure 1	0,36		0	
52					mesure 2	0,03			
53		Fenêtre intérieure	Bois	Peinture	partie basse	0,25		0	
54					partie haute	0,23			
55		Huisserie Fenêtre intérieure	Bois	Peinture	partie basse	0,1		0	
56					partie haute	0,1

Du fait de la présence de revêtements contenant du plomb au-delà des seuils en vigueur et de la nature des dégradations constatées (non dégradé, non visible, état d'usage) sur certaines unités de diagnostic, le propriétaire doit veiller à l'entretien des revêtements recouvrant les unités de diagnostic de classe 1 et 2, afin d'éviter leur dégradation future.

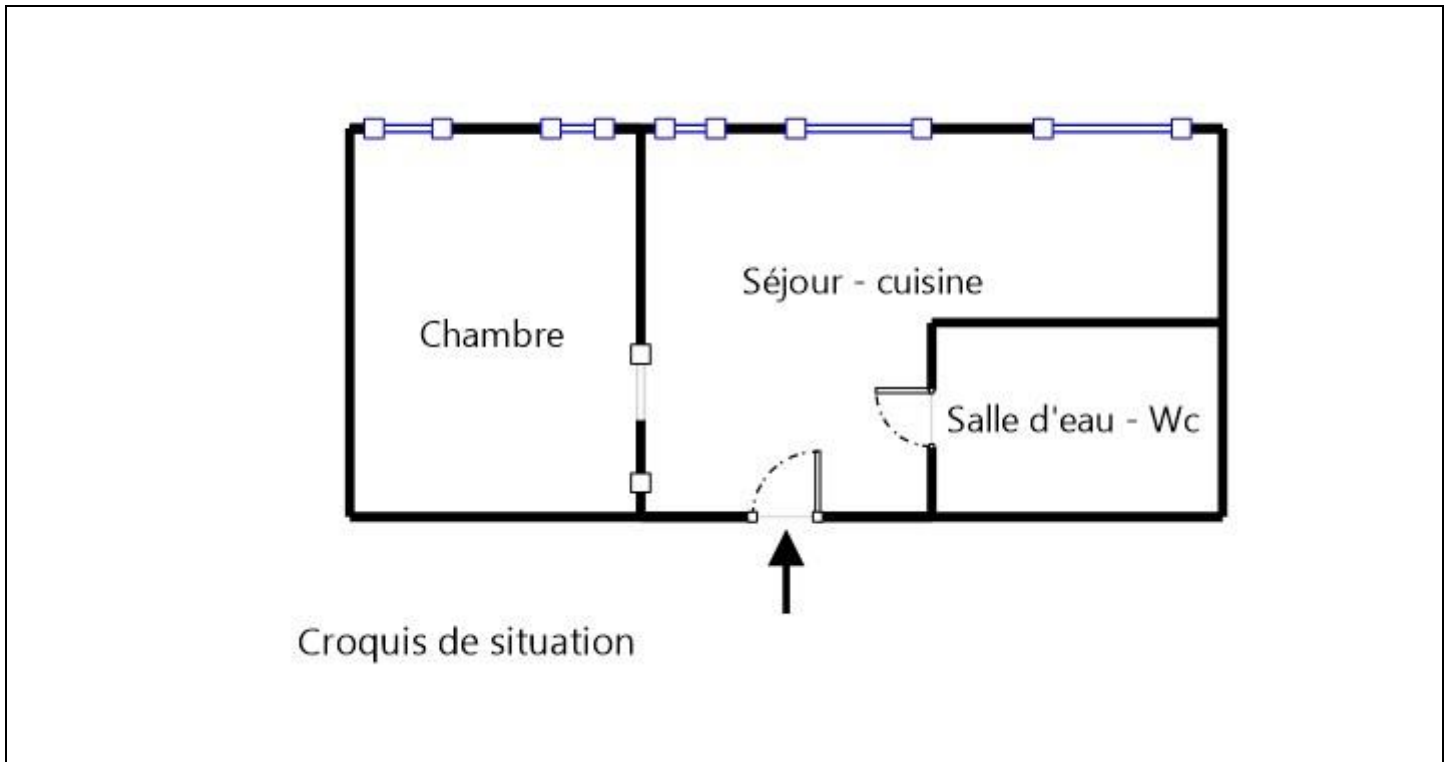
7.1 - Annexe - Schéma de repérage

Amiante	Dans le cadre de la mission, il n'a pas été repéré de matériaux et produits susceptibles de contenir de l'amiante.
