Objet : Envoi des résultats des diagnostics immobiliers

Résumé de l'expertise n° 05/IMO/3597/F.B

Adresse : **27 Rue Sauffroy**

4ème étage Lot numéro 33,

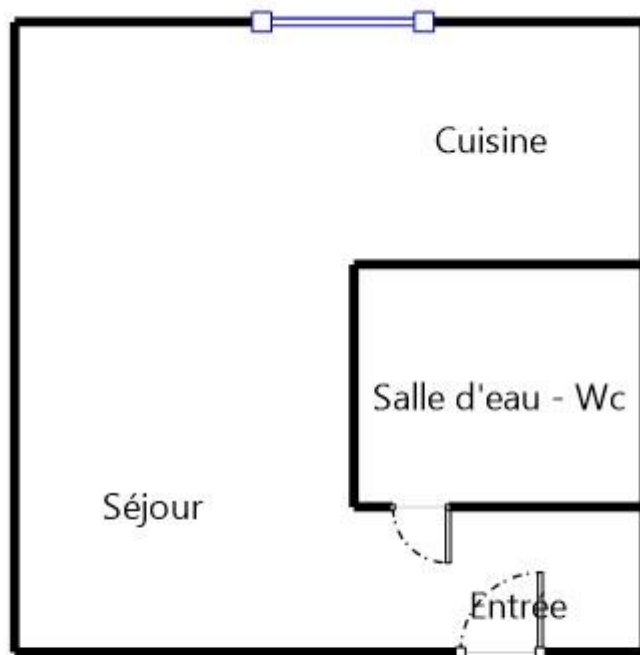
Croquis de situation

Parties de l'immeuble bâtis visitées	Superficie privative au sens Carrez	Surface au sol	Commentaires
Entrée	1,29	1,29	
Séjour	12,43	12,43	
Cuisine	2,7	2,7	
Salle d'eau - Wc	1,94	1,94

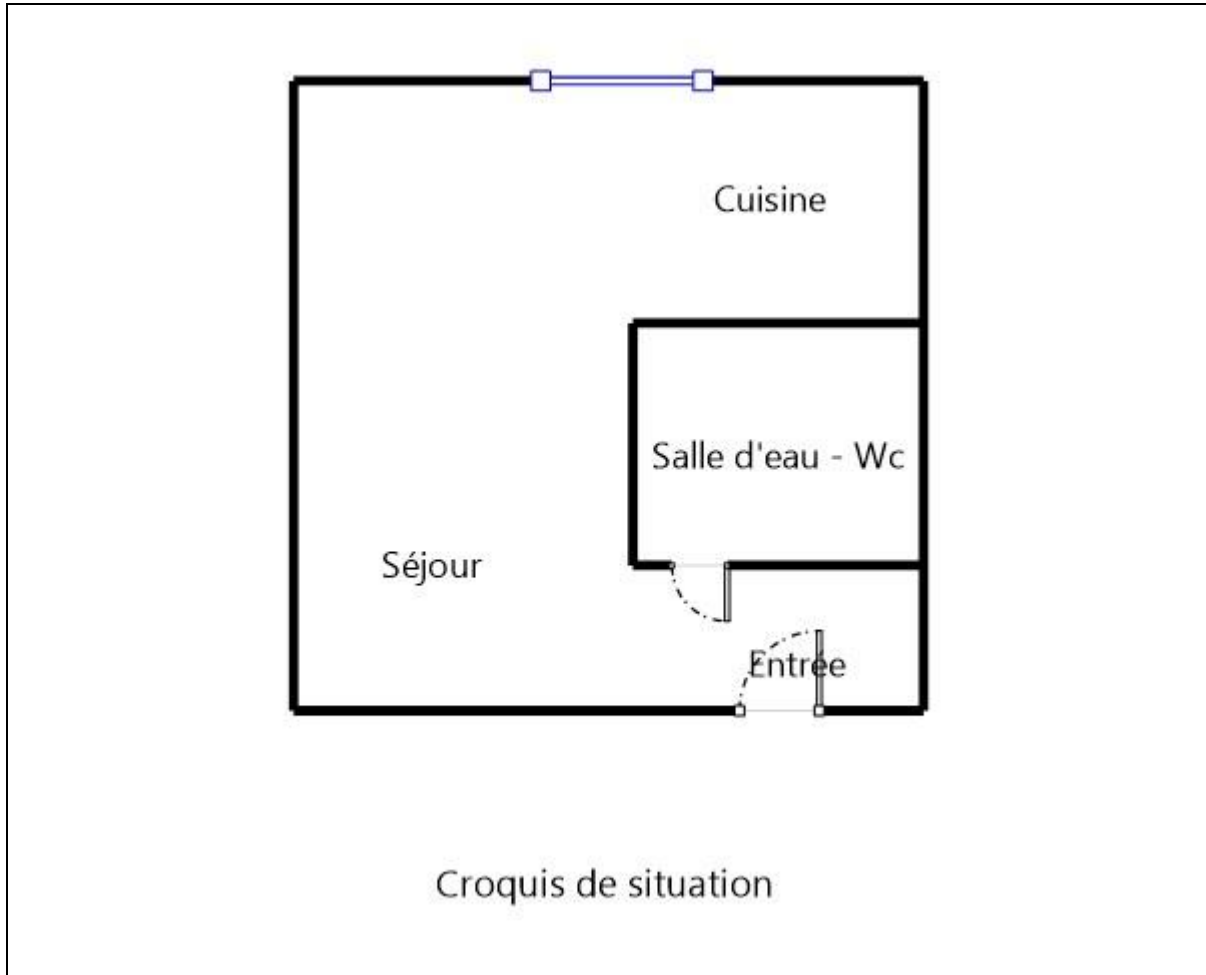
Localisation des mesures sur croquis de repérage

N°	Zone	Unité de diagnostic	Substrat	Revêtement apparent	Localisation mesure	Mesure (mg/cm²)	Etat* de conservation	Classement UD	Observation
12	A	Mur	Plâtre	Peinture	partie basse (< 1m)	0,62		0	
13					partie haute (> 1m)	0,58			
14					mesure 3 (> 1m)	0,7			
15	B	Mur	Plâtre	Peinture	partie basse (< 1m)	6,38	Non Dégradé	1	
16	C	Mur	Plâtre	Peinture	partie basse (< 1m)	3,1	Non Dégradé	1	
17	D	Mur	Plâtre	Peinture	partie basse (< 1m)	0,7		0	
18					partie haute (> 1m)	0,16			
19					mesure 3 (> 1m)	0,02			
20		Plafond	Plâtre	Peinture	mesure 1	0,46		0	
21					mesure 2	0,69			
22		Plinthes	Bois	Peinture	mesure 1	7,66	Non Dégradé	1

N°	Zone	Unité de diagnostic	Substrat	Revêtement apparent	Localisation mesure	Mesure (mg/cm²)	Etat* de conservation	Classement UD	Observation
24	A	Mur	Plâtre	Peinture	partie basse (< 1m)	0,02		0	
25					partie haute (> 1m)	0,06			
26					mesure 3 (> 1m)	0,45			
27	B	Mur	Plâtre	Peinture	partie basse (< 1m)	5,04	Non Dégradé	1	
28	C	Mur	Plâtre	Peinture	partie basse (< 1m)	0,62		0	
29					partie haute (> 1m)	0,7			
30					mesure 3 (> 1m)	0,57			
31	D	Mur	Plâtre	Peinture	partie basse (< 1m)	0		0	
32					partie haute (> 1m)	0,11			
33					mesure 3 (> 1m)	0,57			
34		Plafond	Plâtre	Peinture	mesure 1	0,64		0	
35					mesure 2	0,09			
-		Plinthes	Carrelage		Non mesurée	-		NM	Absence de revêtement

Du fait de la présence de revêtements contenant du plomb au-delà des seuils en vigueur et de la nature des dégradations constatées (non dégradé, non visible, état d'usage) sur certaines unités de diagnostic, le propriétaire doit veiller à l'entretien des revêtements recouvrant les unités de diagnostic de classe 1 et 2, afin d'éviter leur dégradation future.
