Résumé de l'expertise n° 2021/1682/ARL

Désignation du ou des bâtiments	
<p><i>Localisation du ou des bâtiments :</i> Adresse : 213 route des grand prés Commune : 01560 CURCIAT-DONGALON Section cadastrale E, Parcelle(s) n° 669, Désignation et situation du ou des lot(s) de copropriété : Lot numéro Non communiqué, Périmètre de repérage : ...</p>	
Prestations	Conclusion
CREP	Lors de la présente mission il n'a pas été repéré de revêtements contenant du plomb au-delà des seuils en vigueur.
Amiante	Dans le cadre de la mission, il a été repéré des matériaux et produits contenant de l'amiante.
Électricité	L'installation intérieure d'électricité comporte une ou des anomalies pour laquelle ou lesquelles il est vivement recommandé d'agir afin d'éliminer les dangers qu'elle(s) présente(nt).
Etat des Risques et Pollutions	Le bien n'est pas situé dans le périmètre d'un plan de prévention des risques naturels Le bien n'est pas situé dans le périmètre d'un plan de prévention des risques miniers Le bien n'est pas situé dans le périmètre d'un plan de prévention des risques technologiques Zone sismique définie en zone 2 selon la réglementation parasismique 2011 ENSA : L'immeuble n'est pas concerné pa

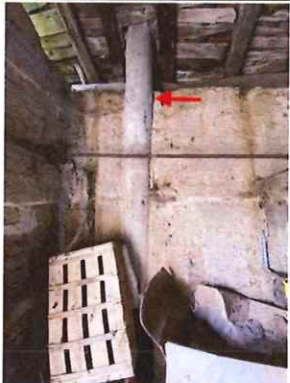
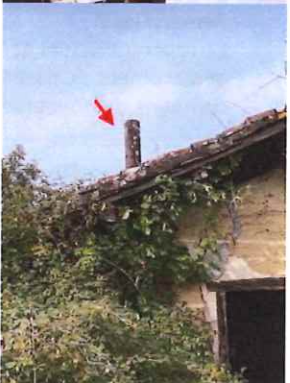
Localisation	Identifiant + Description	Conclusion (justification)	Etat de conservation** et préconisations*	Photo
Annexe - Local	<p><u>Identifiant:</u> M001 <u>Description:</u> Conduits de fumée en amiante-ciment <u>Liste selon annexe.13-9 du CSP:</u> B</p>	Présence d'amiante (Sur décision de l'opérateur)	<p>Matériau non dégradé</p> <p>Résultat EP**</p> <p>Préconisation : Il est recommandé de réaliser une évaluation périodique.</p> <p>Recommandation : Voir les Mesures d'ordre général - Obligations réglementaires</p>

* Un détail des conséquences réglementaires et recommandations est fournis en annexe 7.4 de ce présent rapport
 ** détails fournis en annexe 7.3 de ce présent rapport

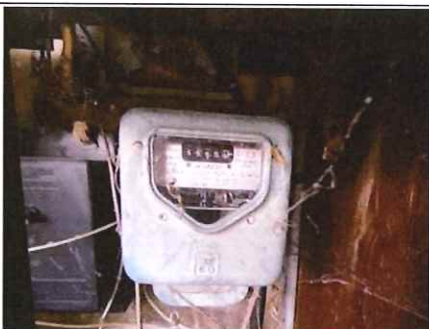
Photo du Compteur électrique
