## FICHE RECAPITULATIVE DU DOSSIER TECHNIQUE AMIANTE (DTA)

Réf. du présent DTA : **SCI [REDACTED] 23993 A**

Adresse : **Rue des Acacias  
27950 SAINT-MARCEL**

**Dans le cadre de la mission objet du présent rapport, il a été repéré des matériaux et produits contenant de l'amiante**

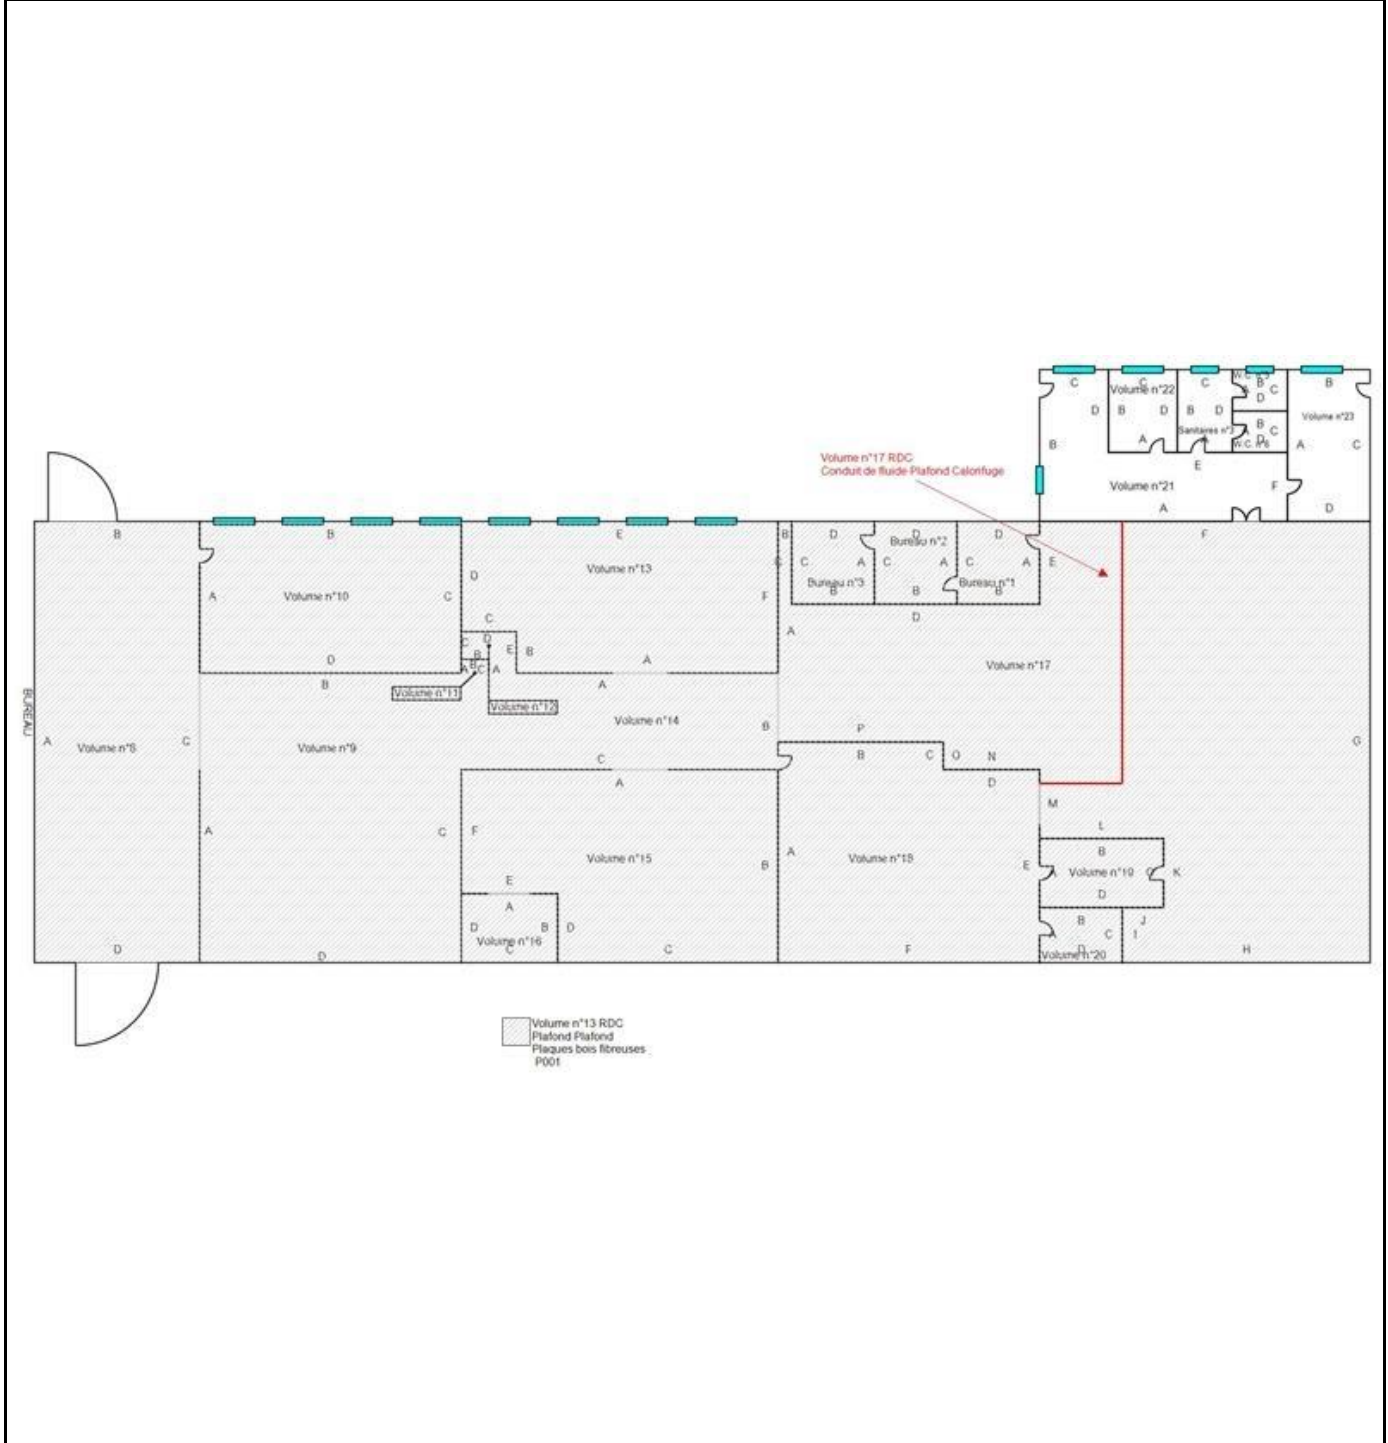
PLANCHE DE REPERAGE USUEL				Adresse de l'immeuble : rue des Acacias 27950 SAINT-MARCEL	
N° dossier :	SCI [REDACTED] 23993				
N° planche :	2/5	Version :	0	Type :	Croquis
Origine du plan :	Cabinet de diagnostics			Bâtiment – Niveau :	RDC ENTREPOT

N° Local	Local / partie d'immeuble	Etage	Elément	Zone	Matériau / Produit	Etat de conservation (1)	Mesures obligatoires associées (évaluation périodique, mesure d'empoussièrement ou travaux de retrait ou confinement)
26	Volume n°17	RDC	Conduit de fluide	Plafond	Calorifuge	1	Faire réaliser une évaluation périodique de l'état de conservation des calorifugeages

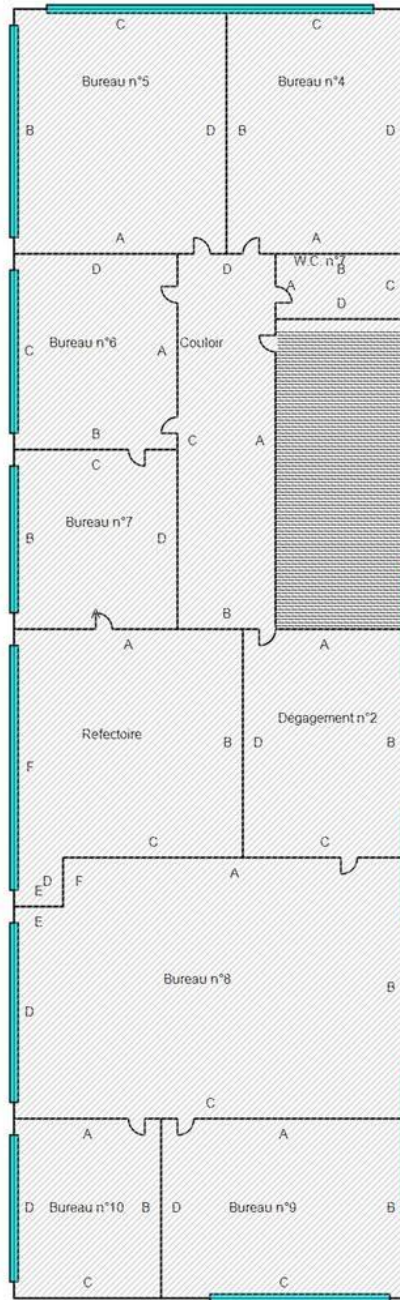
PLANCHE DE REPERAGE USUEL				Adresse de l'immeuble :	
N° dossier :	SCI ██████████ 23993			rue des Acacias 27950 SAINT-MARCEL	
N° planche :	3/5	Version :	0	Type :	Croquis
Origine du plan :	Cabinet de diagnostics			Bâtiment – Niveau :	BUREAUX 1ER

Couloir 1er  
 Plafond Plafond  
 Dalles de plafond plâtreuse  
 P002

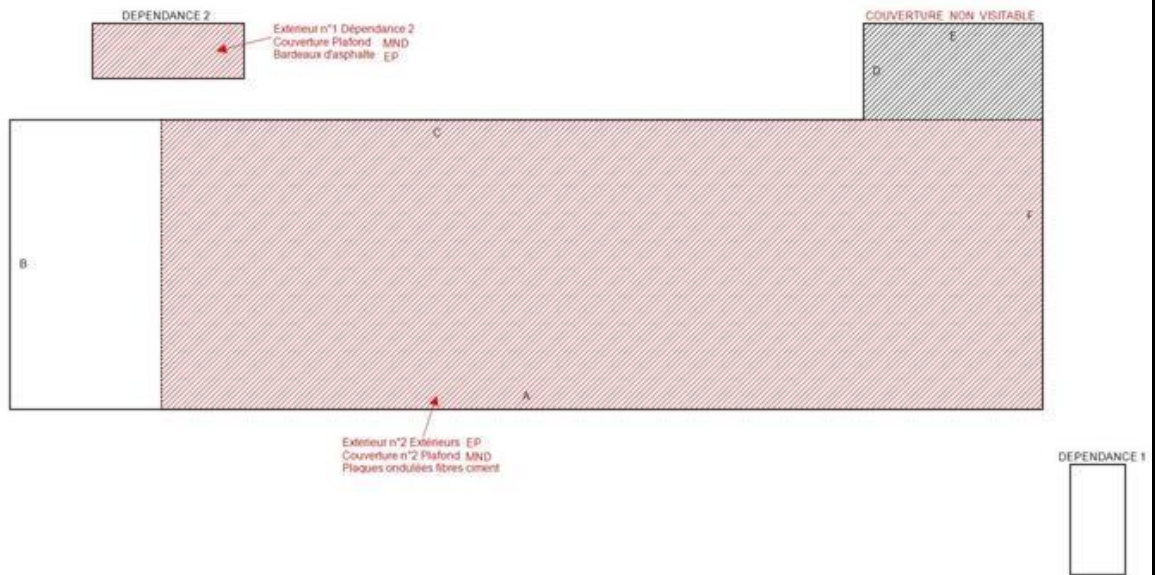
PLANCHE DE REPERAGE USUEL				Adresse de l'immeuble : rue des Acacias 27950 SAINT-MARCEL	
N° dossier :	SCI ██████████ 23993				
N° planche :	4/5	Version :	0	Type :	Croquis
Origine du plan :	Cabinet de diagnostics			Bâtiment – Niveau :	EXTERIEUR

N° Local	Local / partie d'immeuble	Etage	Elément	Zone	Matériau ou Produit	Etat de conservation (2)	Mesures préconisées par l'opérateur
61	Exterieur n°1	Dépendance 2	Couverture	Plafond	Bardeaux d'asphalte	EP	Evaluation périodique
63	Exterieur n°2	Extérieurs	Couverture n°2	Plafond	Plaques ondulées fibres ciment	EP	Evaluation périodique

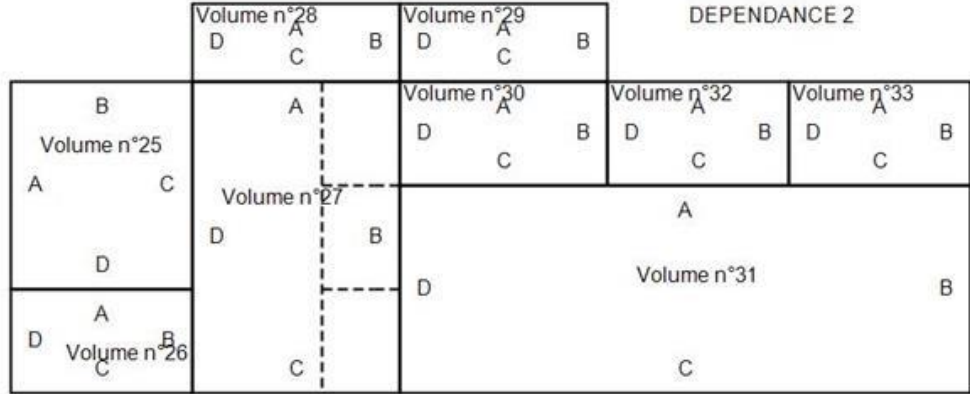
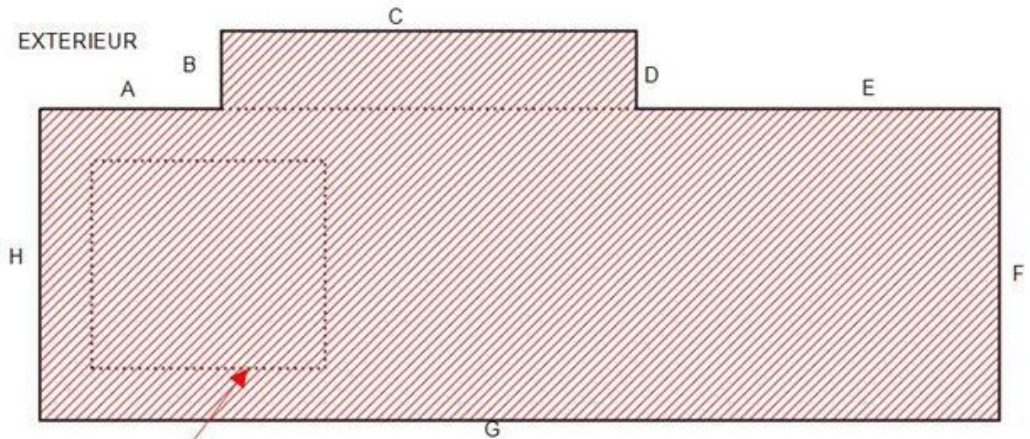
PLANCHE DE REPERAGE USUEL					
N° dossier :	SCI ██████████ 23993		Adresse de l'immeuble :		rue des Acacias 27950 SAINT-MARCEL
N° planche :	5/5	Version :	0	Type :	Croquis
Origine du plan :	Cabinet de diagnostics			Bâtiment – Niveau :	DEPENDANCES

Exterieur n°1 Dépendance 2  
Couverture Plafond MND  
Bardeaux d'asphalte EP
