Rapport de mission de repérage des matériaux et produits contenant de l'amiante à intégrer au dossier technique «amiante»

A	INFORMATIONS GENERALES		
A.1	DESIGNATION DU BATIMENT		
Nature du bâtiment : Bâtiment		Escalier :	
Cat. du bâtiment : Industrie		Bâtiment :	
Nombre de Locaux :		Porte :	
Etage :		Propriété de: FCT CEDRUS/ SCI [REDACTED]	
Numéro de Lot :		Rue des Acacias	
Référence Cadastre : NC		27950 SAINT-MARCEL	
Date du Permis de Construire : Non Communiquée			
Adresse : rue des Acacias			
27950 SAINT-MARCEL			
A.2	DESIGNATION DU DONNEUR D'ORDRE		
Nom : FCT CEDRUS MCS ET ASSOCIES		Documents fournis : Néant	
Adresse : 256b Rue des Pyrénées			
75020 PARIS		Moyens mis à disposition : Néant	
Qualité :			
A.3	EXECUTION DE LA MISSION		
Rapport N° : SCI [REDACTED]		Date d'émission du rapport : 04/10/2022	
Le repérage a été réalisé le : 04/10/2022		Accompagnateur : Aucun	
Par : DOURDOU Jean-Charles		Laboratoire d'Analyses : SGS France Division EHS	
N° certificat de qualification : 17-1027		Adresse laboratoire : 7 rue Jean GrandJean 31100 TOULOUSE

PLANCHE DE REPERAGE USUEL				Adresse de l'immeuble :	
N° dossier :	SCI DE ██████████ 23993			rue des Acacias 27950 SAINT-MARCEL	
N° plan

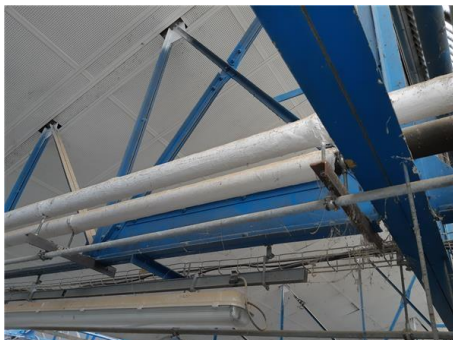
ELEMENT : Conduit de fluide

Nom du client	Numéro de dossier	Pièce ou local
SCI [REDACTED]	SCI [REDACTED]	RDC - Volume n°17
Matériau	Date de prélèvement	Nom de l'opérateur
Calorifuge		DOURDOU Jean-Charles
Localisation		
Conduit de fluide - Plafond		
Résultat amiante		
Présence d'amiante ()		
Résultat de la grille d'évaluation		
Faire réaliser une évaluation périodique de l'état de conservation des calorifugeages		
Commentaires		
En absnce de prélèvement, on déclare ce matériau amianté

N° Local	Local	Etage	Elément	Zone	Matériau / Produit	Obligation
26	Volume n°17	RDC	Conduit de fluide	Plafond	Calorifuge	Faire réaliser une évaluation périodique de l'état de conservation des calorifugeages

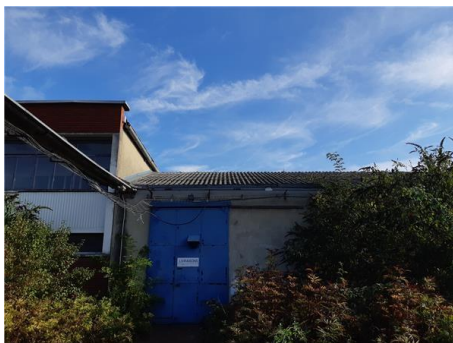
ELEMENT : Couverture n°2

Nom du client	Numéro de dossier	Pièce ou local
SCI [REDACTED]	SCI [REDACTED]	Extérieurs - Extérieur n°2
Matériau	Date de prélèvement	Nom de l'opérateur
Plaques ondulées fibres ciment		DOURDOU Jean-Charles
Localisation		
Couverture n°2 - Plafond		
Résultat amiante		
Présence d'amiante ()		
Résultat de la grille d'évaluation		
Evaluation périodique

N° Local	Local	Etage	Elément	Zone	Matériau / Produit
61	Exterieur n°1	Dépendance 2	Couverture	Plafond	Bardeaux d'asphalte
63	Exterieur n°2	Extérieurs	Couverture n°2	Plafond	Plaques ondulées fibres ciment

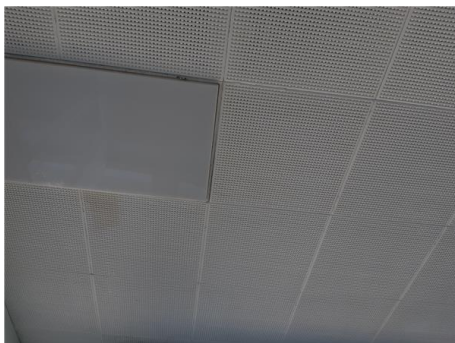
PRELEVEMENT : P002		
Emplacement

Nom du client	Numéro de dossier	Pièce ou local
SCI [REDACTED]	SCI [REDACTED]	1er - Couloir
Matériau	Date de prélèvement	Nom de l'opérateur
Dalles de plafond plâtreuse	04/10/2022	DOURDOU Jean-Charles
Localisation		
Plafond - Plafond		
Résultat amiante		
Susceptible de contenir de l'amiante		
DESCRIPTION DU PRELEVEMENT :		
Objet	Support	Taille
Dalles de plafond plâtreuse		0 cm
