**Cabinet LIEUTAUD Frédéric**  
**EXPERTISES & DIAGNOSTICS IMMOBILIERS**  
**EXPERT IMMOBILIER & FONCIER**

**Objet : Certificat de superficie, Etat Termite, DPE - MI Vte, Diagnostic Electrique avant vente 2017, ERP**

**RD 343, Hameau de TINTONE  
20240 PIETROSO**

## DOSSIER DE DIAGNOSTICS TECHNIQUES

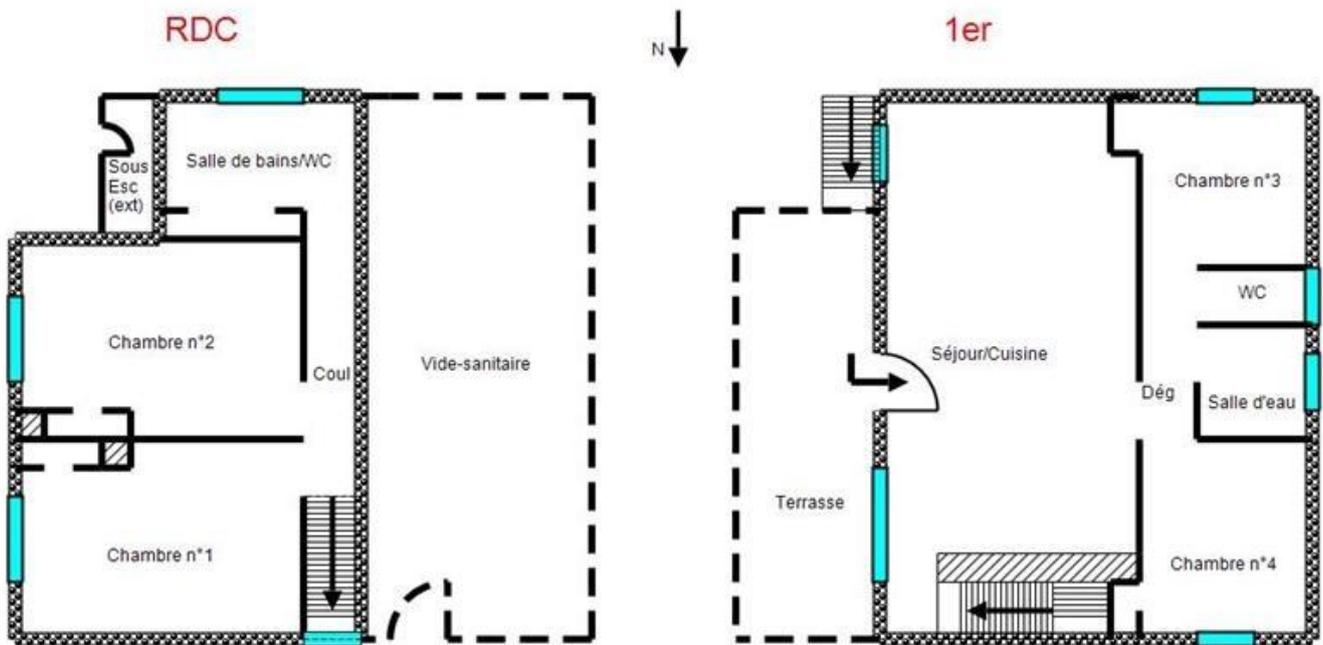
Croquis N°1

B DETAIL DES SURFACES PAR LOCAL			
Pièce ou Local	Etage	Surface Loi Carrez	Surface Hors Carrez
Couloir	RDC	3,88 m <sup>2</sup>	0,00 m <sup>2</sup>
Chambre n°1	RDC	14,53 m <sup>2</sup>	0,00 m <sup>2</sup>
Chambre n°2	RDC	15,71 m <sup>2</sup>	0,00 m <sup>2</sup>
Salle de bains/WC	RDC	9,47 m <sup>2</sup>	0,00 m <sup>2</sup>
Séjour/Cuisine	1er	31,90 m <sup>2</sup>	0,00 m <sup>2</sup>
Dégagements	1er	3,05 m <sup>2</sup>	0,00 m <sup>2</sup>
Chambre n°3	1er	9,96 m <sup>2</sup>	0,00 m <sup>2</sup>
Salle d'eau	1er	3,74 m <sup>2</sup>	0,00 m <sup>2</sup>
WC	1er	1,90 m <sup>2</sup>	0,00 m <sup>2</sup>
Chambre n°4	1er	11,11 m <sup>2</sup>	0,00 m <sup>2</sup>
<b>Total</b>		<b>105,24 m<sup>2</sup></b>	<b>0,00 m<sup>2</sup></b>

Annexes & Dépendances	Etage	Surface Hors Carrez
Terrasse	1er	16,75 m <sup>2</sup>
<b>Total</b>		<b>16,75 m<sup>2</sup></b>

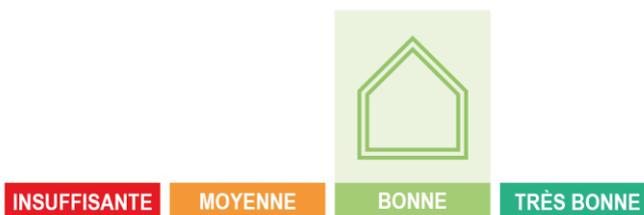
### Performance de l'isolation

murs	Mur 4 Ouest Blocs de béton creux donnant sur Sous-sol non chauffé, isolé Mur 1 Est Blocs de béton creux donnant sur Extérieur, isolé Mur 8 Ouest Blocs de béton creux donnant sur Extérieur, isolé	<b>bonne</b>

plancher bas	Plancher 2 Dalle béton donnant sur Vide-sanitaire, non isolé Plancher 1 Dalle béton donnant sur Terre-plein, isolé	<b>bonne</b>

toiture / plafond	Plafond 1 Dalle béton donnant sur Combles perdus, isolé	<b>insuffisante</b>

portes et fenêtres	Portes-fenêtres coulissantes, Menuiserie Bois - double vitrage vertical (e = 12 mm) avec Fermeture Portes-fenêtres coulissantes, Menuiserie Bois - double vitrage vertical (e = 12 mm) avec Fermeture Portes-fenêtres battantes sans soubassement, Menuiserie Bois - double vitrage vertical (e = 12 mm) avec Fermeture Portes-fenêtres battantes sans soubassement, Menuiserie Bois - double vitrage vertical (e = 12 mm) avec Fermeture Porte Bois Opaque pleine	<b>moyenne</b>
