CERTIFICAT DE SURFACES HABITABLES

59 rue Nungesser 93380 PIERREFITTE SUR SEINE
Maison individuelle

**ETAT MENTIONNANT LA PRESENCE OU L'ABSENCE DE MATERIAUX ET PRODUITS
CONTENANT DE L'AMIANTE DANS LES IMMEUBLES BATIS**

DPE diagnostic de performance énergétique (logement)

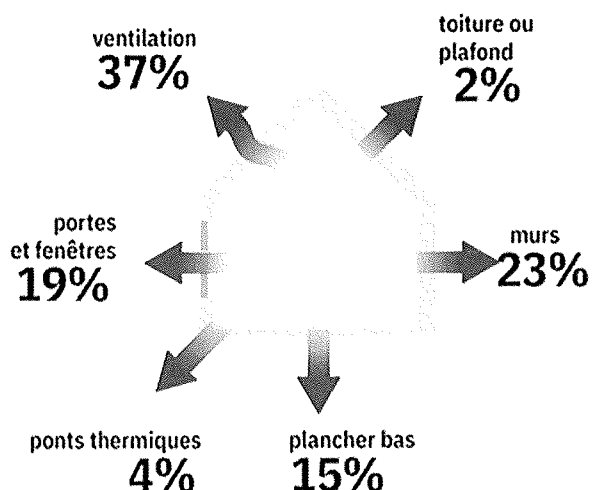
Schéma des déperditions de chaleur

murs	Murs Nord, Sud, Est, Ouest en blocs de béton creux donnant sur paroi extérieure, avec isolation intérieure	insuffisante
