# PROCÈS-VERBAL DE DESCRIPTION

Il s'agit d'une maison d'habitation de plain-pied sur vide-sanitaire construite en parpaings sous enduit, avec couverture en ardoises de synthèse, année de construction 2011-2012, orientée Nord/Sud, Nord côté rue, comprenant :

# DOSSIER DE DIAGNOSTICS TECHNIQUES

RAPPORT N° 81149 POIRIER

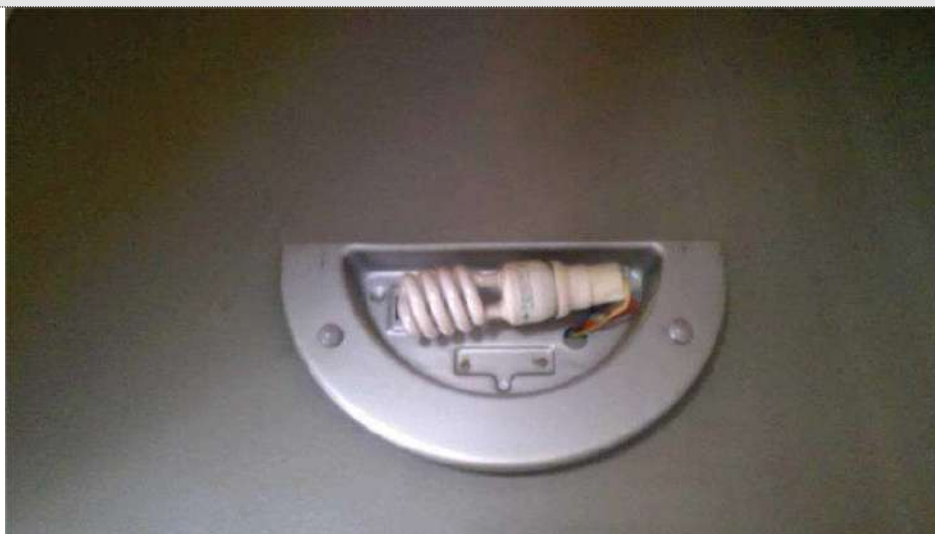
**Point de contrôle N° B.7.3 a)**

Description : L'ENVELOPPE d'au moins un matériel est manquante ou détériorée.

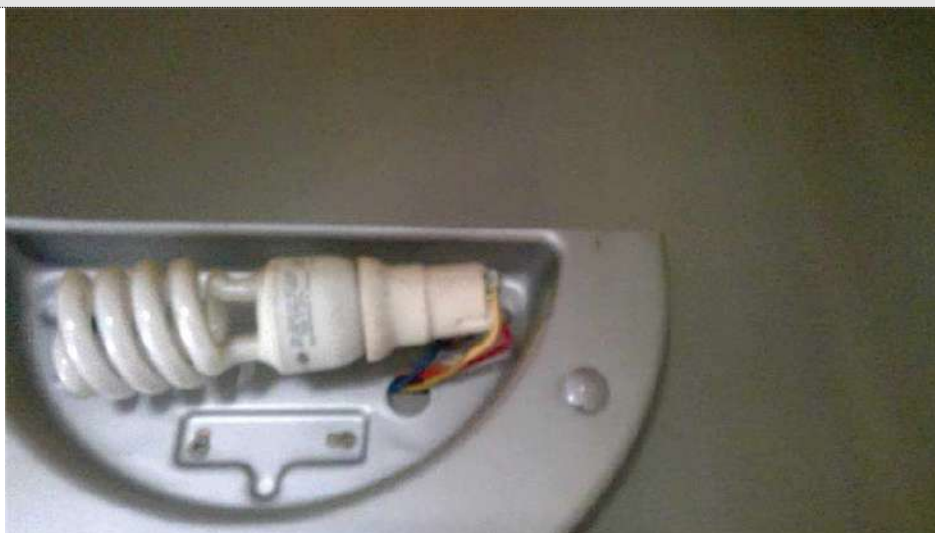
**Point de contrôle N° B.8.3 e)**

Description : Au moins un CONDUCTEUR isolé n'est pas placé sur toute sa longueur dans un conduit, une goulotte, une plinthe ou une huisserie, en matière isolante ou métallique, jusqu'à sa pénétration dans le MATERIEL ELECTRIQUE qu'il alimente.

Observation(s) CONDUCTEUR(S) isolé(s) n'est pas placé sur toute sa longueur dans un conduit, une goulotte, une plinthe ou une huisserie en matière isolante.
