**PROCES-VERBAL
DESCRIPTIF**

Suite au commandement de payer valant saisie immobilière dressé par acte de Maître Raphaëlle CORDIER-CADRO en date du 12 octobre 2023, nous procédons ce jour à 09 heures 30 au procès-verbal descriptif sur la commune de SAINT MARTIN DU PUY (Gironde - 33540), lieudit Latour, d'un château connu sous le nom de « *Château Latour* » comprenant :

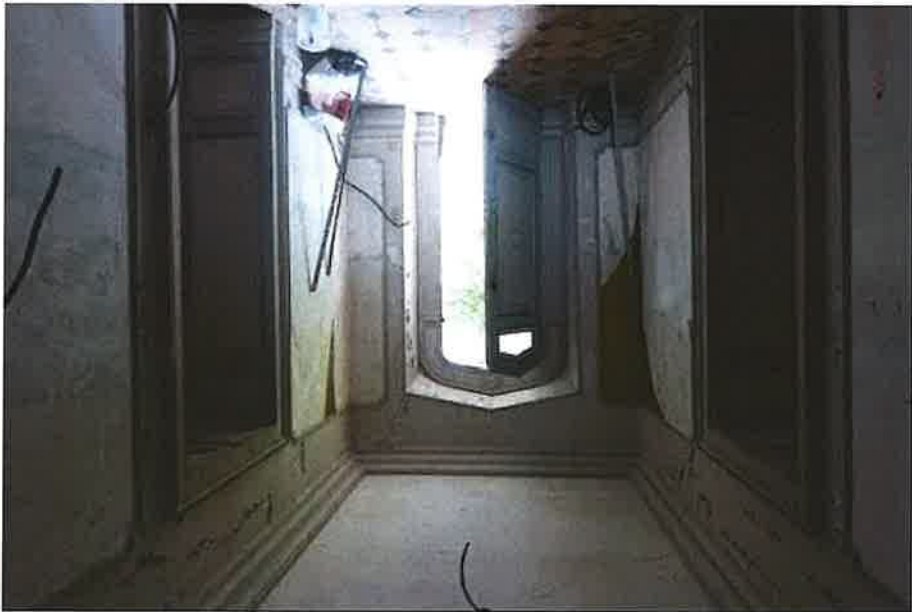
Le plafond est en plâtre peint, la peinture est fissurée et s'écaille.
Cette pièce est en travaux. Nous retrouvons les gaines électriques en attente.

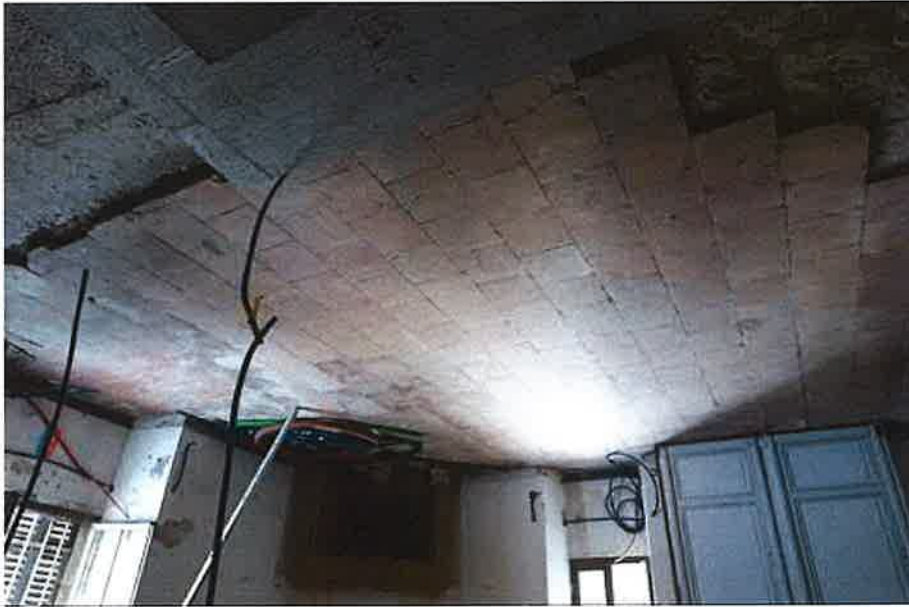
Les murs sont bruts, la tapisserie a été arrachée, la peinture s'écaille.

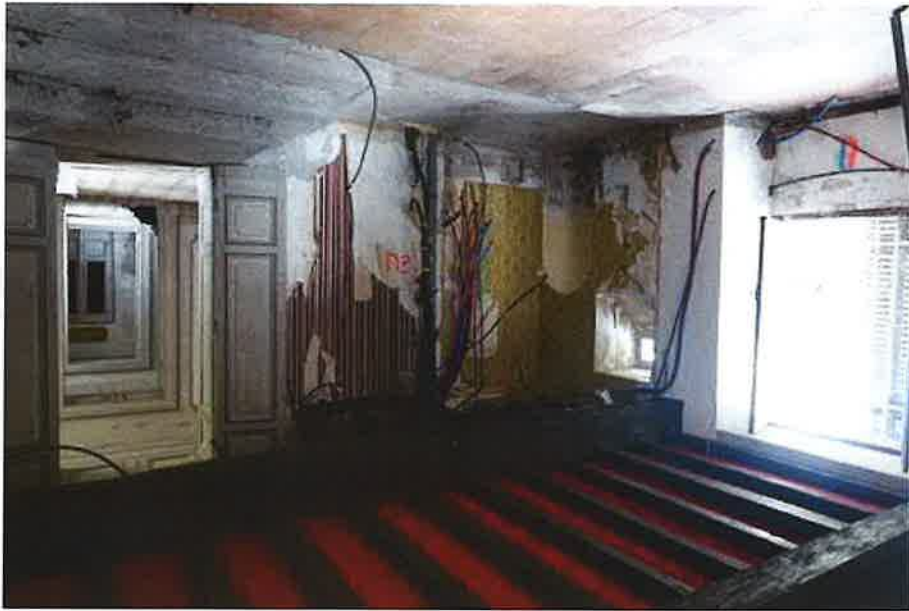
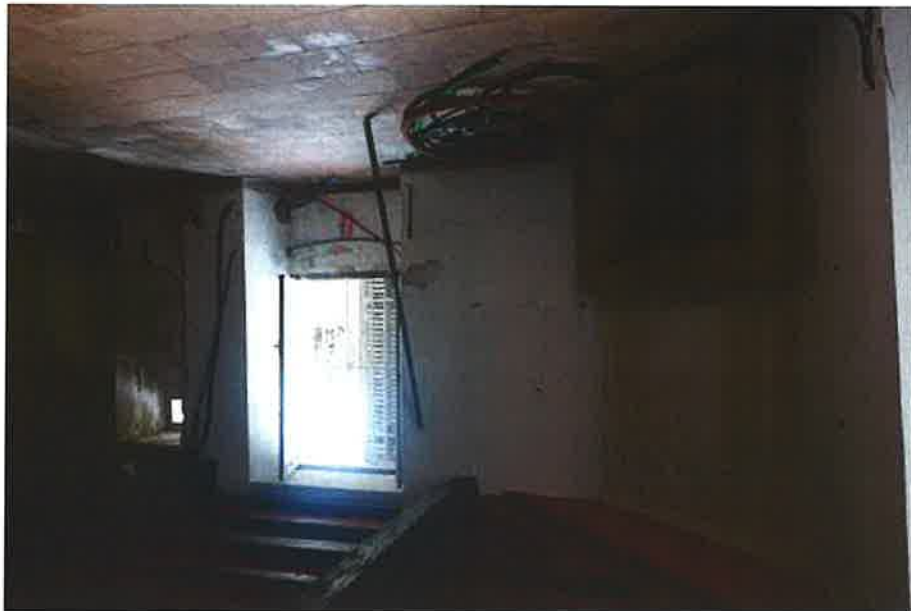
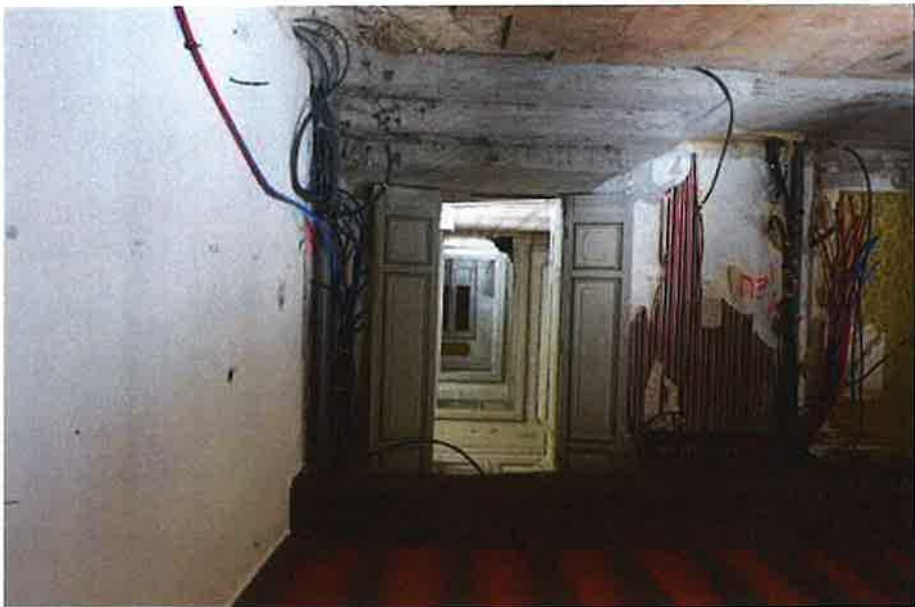
Pièce à usage de chambre :

Nous retrouvons le sol recouvert d'un carrelage en partie démonté, il s'agit de carreaux de Gironde.

Nous retrouvons les murs recouverts d'un enduit ancien avec une tapisserie en partie déchirée.

Le plafond est constitué pour partie de la sous-face du plancher de l'étage. A noter de nombreuses gaines sont en attente.

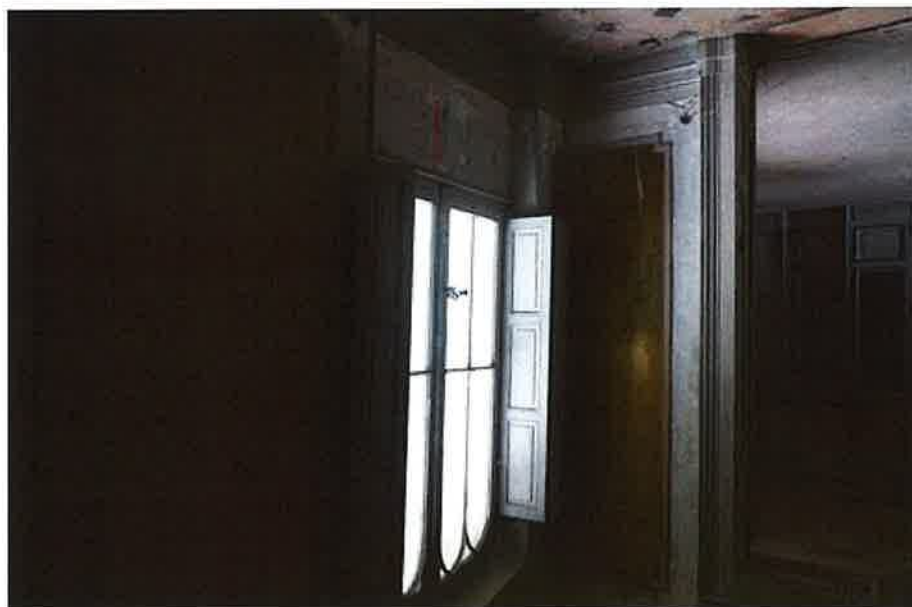
Deuxième dégagement côté opposé :

Nous retrouvons un sol identique à celui de l'entrée, certains carreaux sont cassés.

Les murs sont recouverts de peinture qui s'écaille fortement, il y a des emplacements avec tapisserie ; le tout est en mauvais état.

Le plafond est en plâtre peint. Nous retrouvons des taches de moisissure importantes.

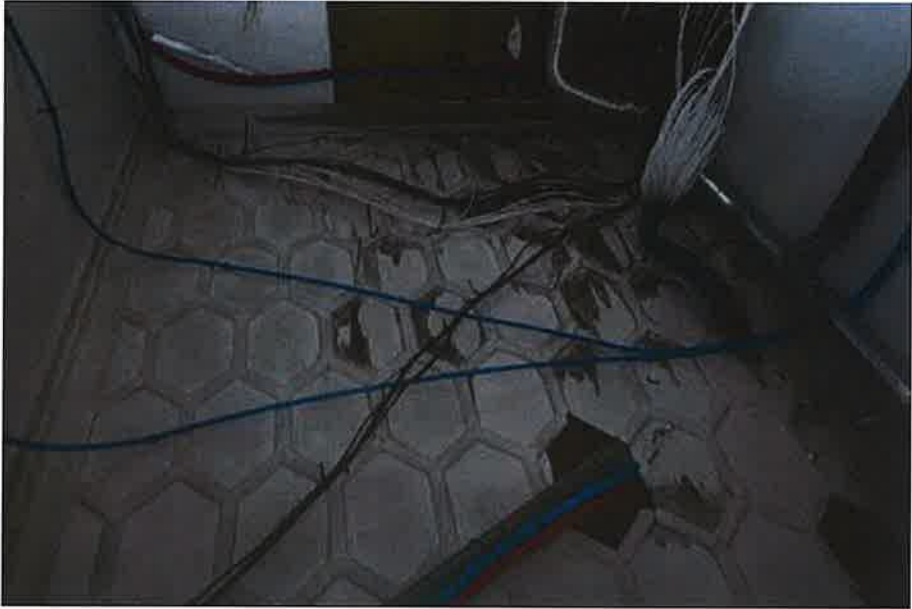
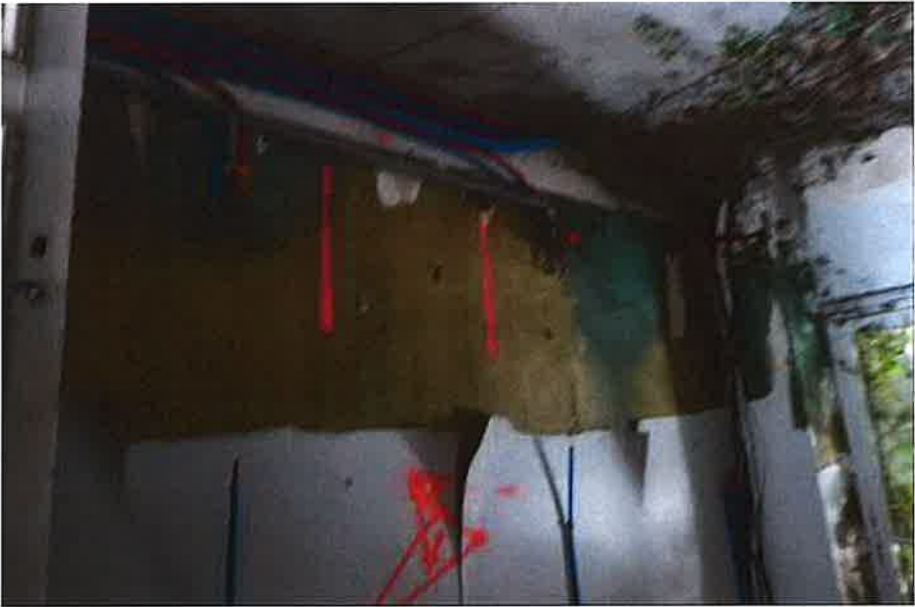
Salle de bains :

Les murs sont recouverts d'une tapisserie déchirée en grande partie. Il y a au fond de la pièce des traces d'humidité importantes sur le pan de mur et dans l'encadrement de la fenêtre qui donne sur l'extérieur façade arrière. Elle est envahie par de la végétation.

Le plafond est constitué de plaques semble-t-il en polystyrène, dégradées par de l'humidité.

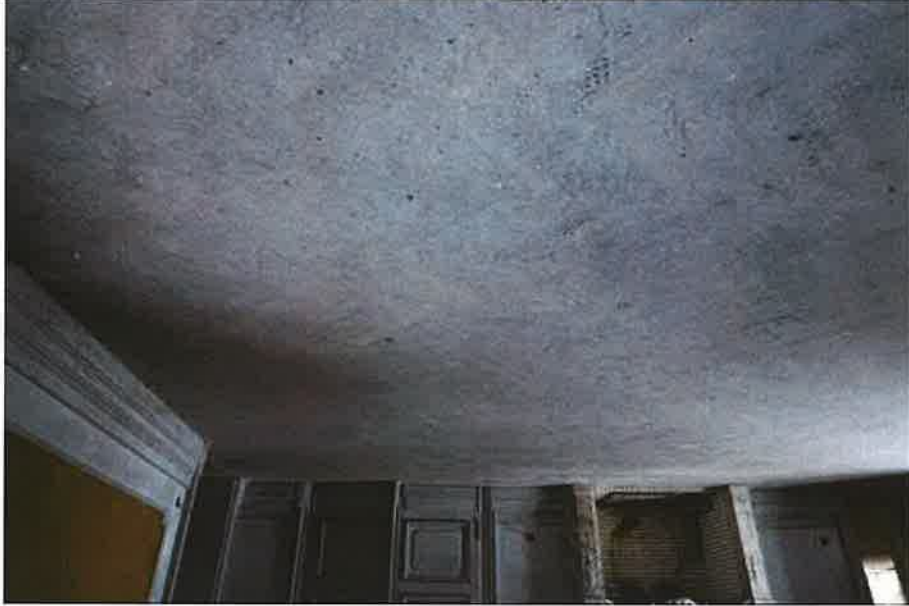
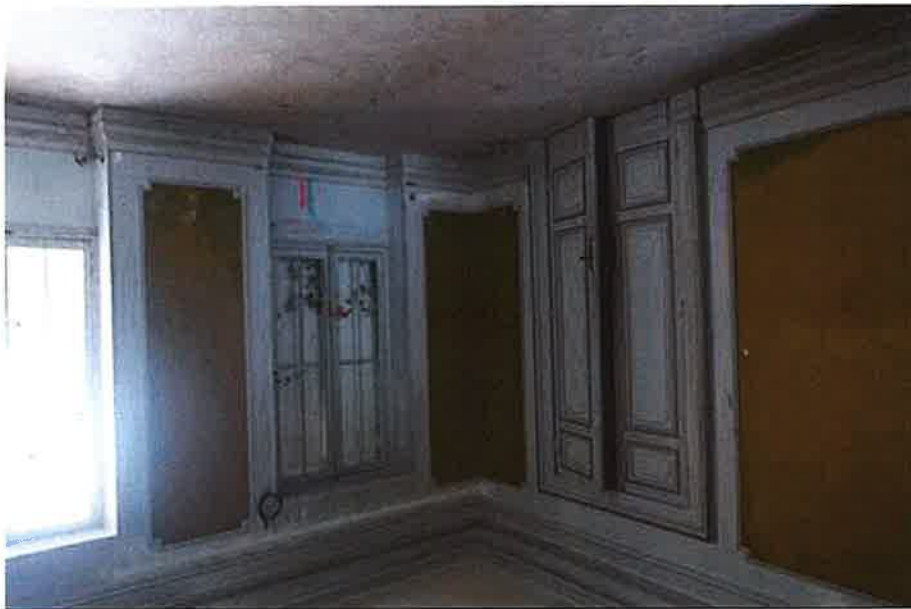
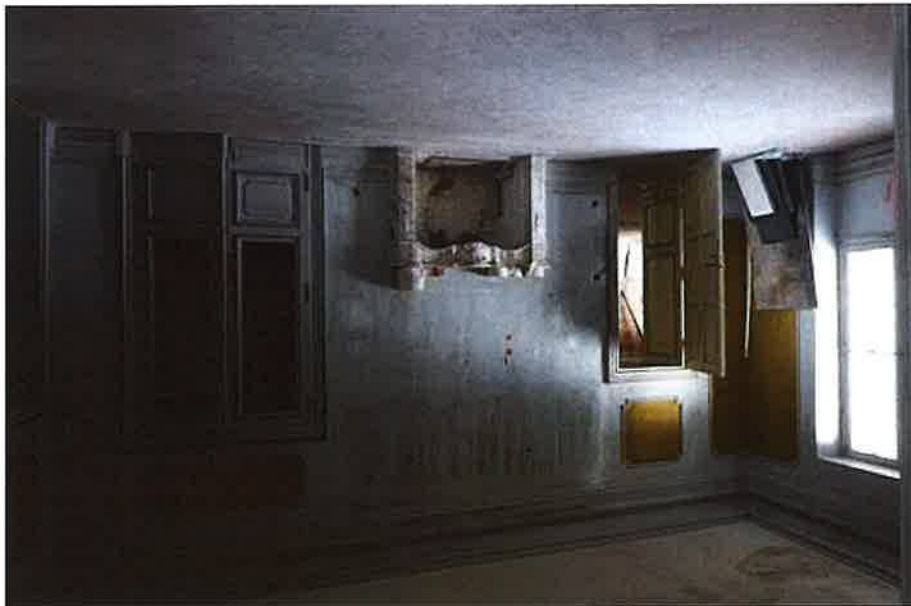
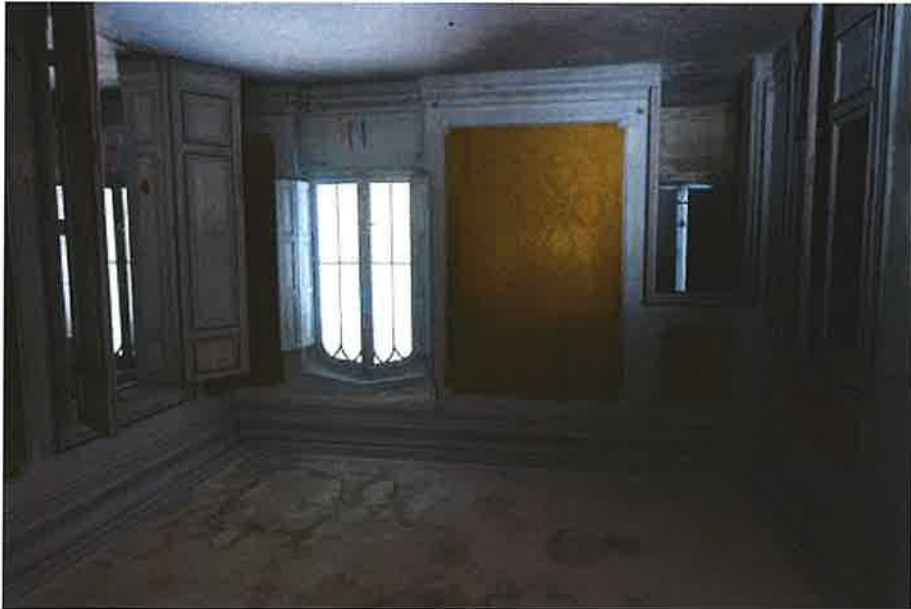
Salle à manger :

Les murs sont recouverts de plâtre peint avec emplacements tapissés. Le tout est ancien, il y a des traces, des impacts, des traces d'humidité et des reprises.

Le plafond est en plâtre peint avec également des auréoles marquées matérialisant un dégât des eaux.

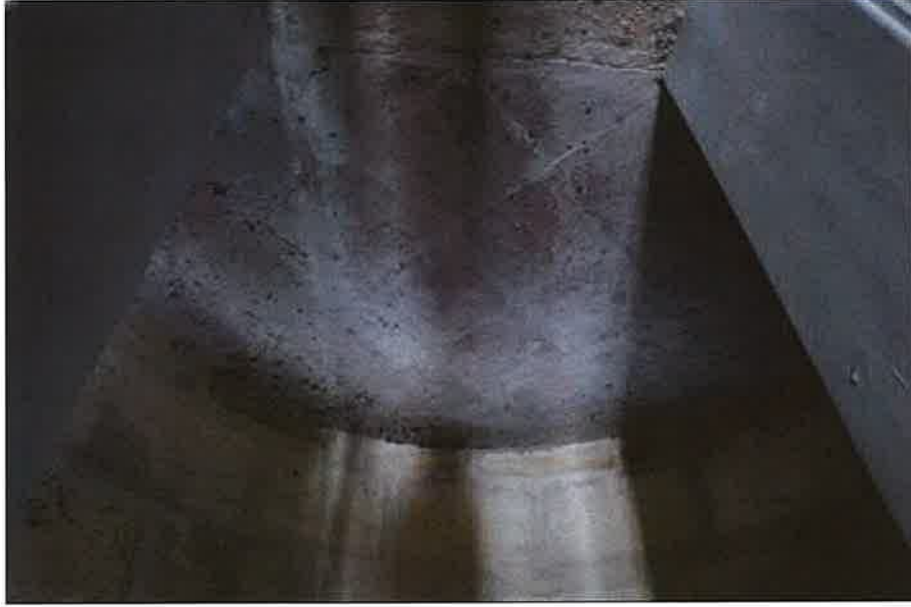
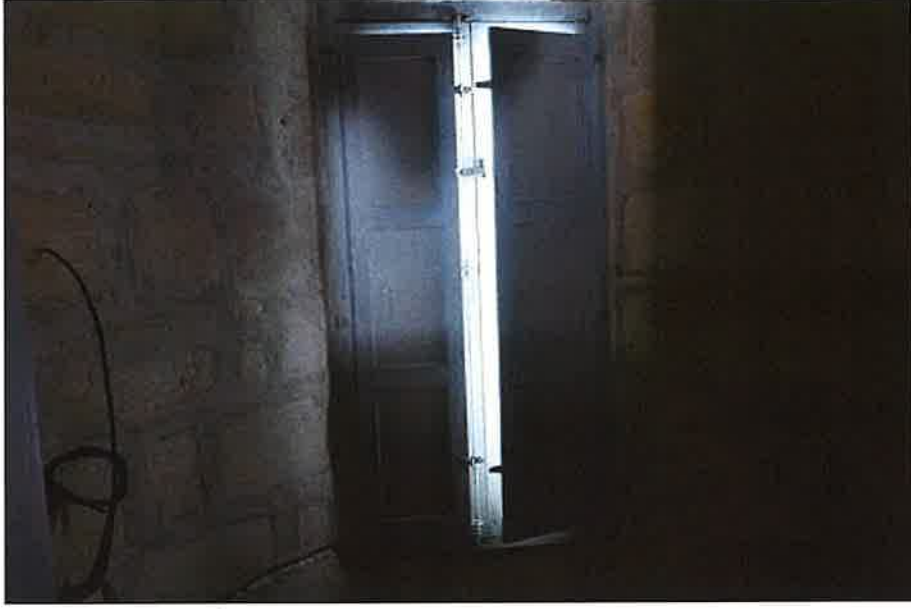
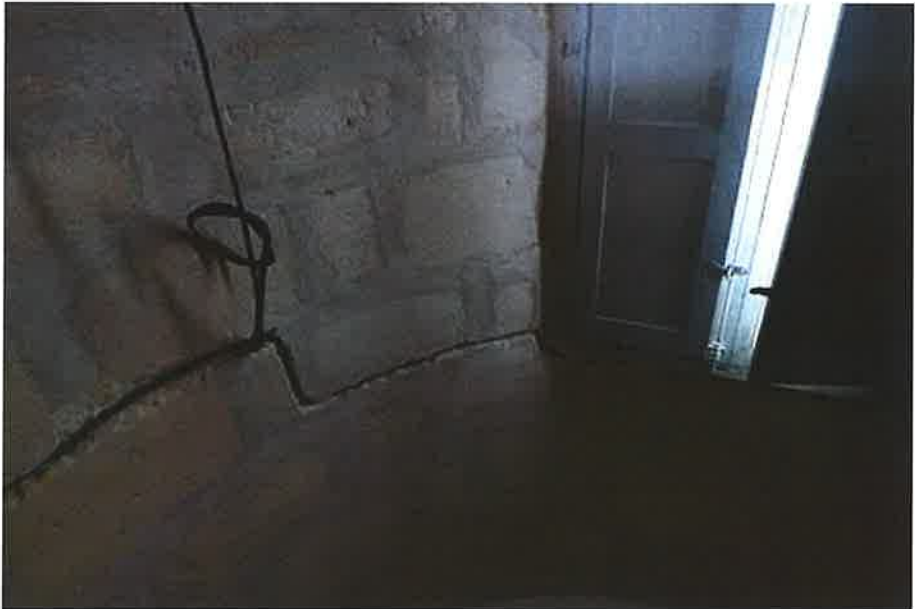
Petite pièce type ronde :

Les murs sont en pierres apparentes avec saignée et câble en attente.

Le plafond est en plâtre peint avec quelques auréoles.

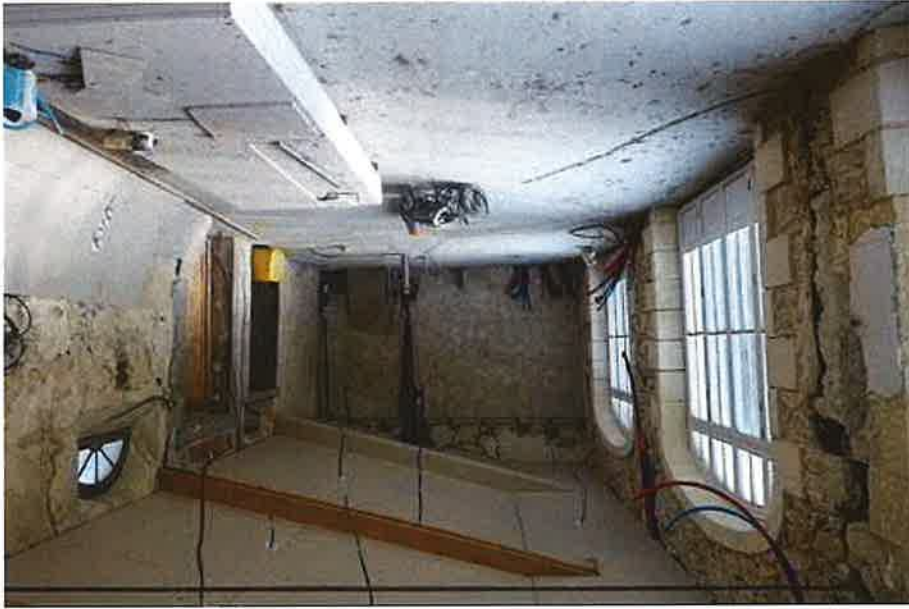
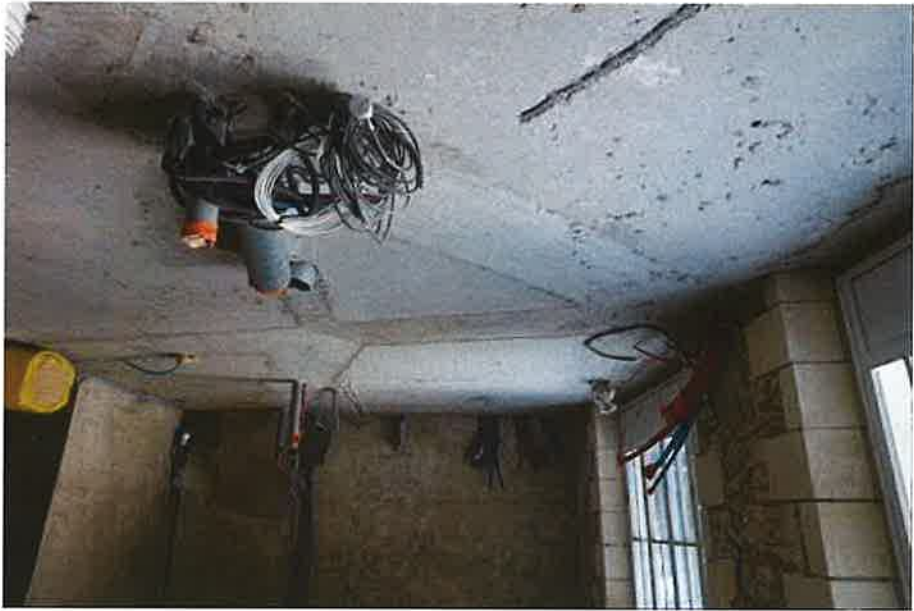
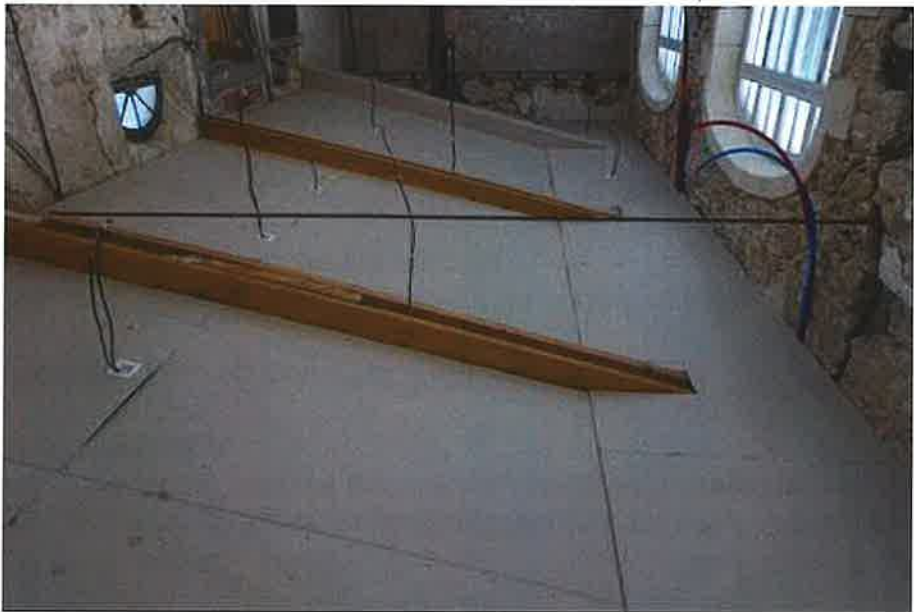
Cuisine :

Les murs sont pour partie recouverts d'un enduit en mauvais état et pour partie en moellons et pierres apparentes.

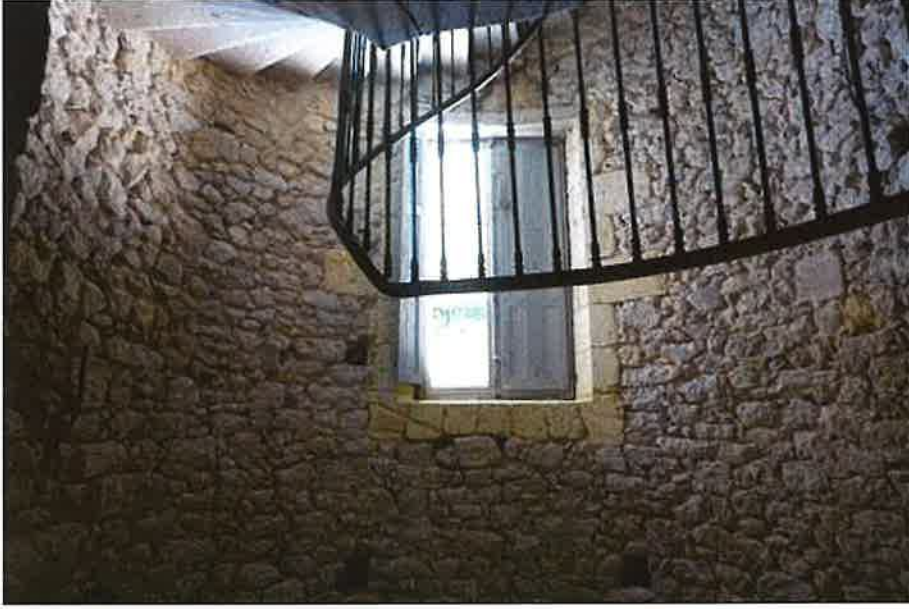
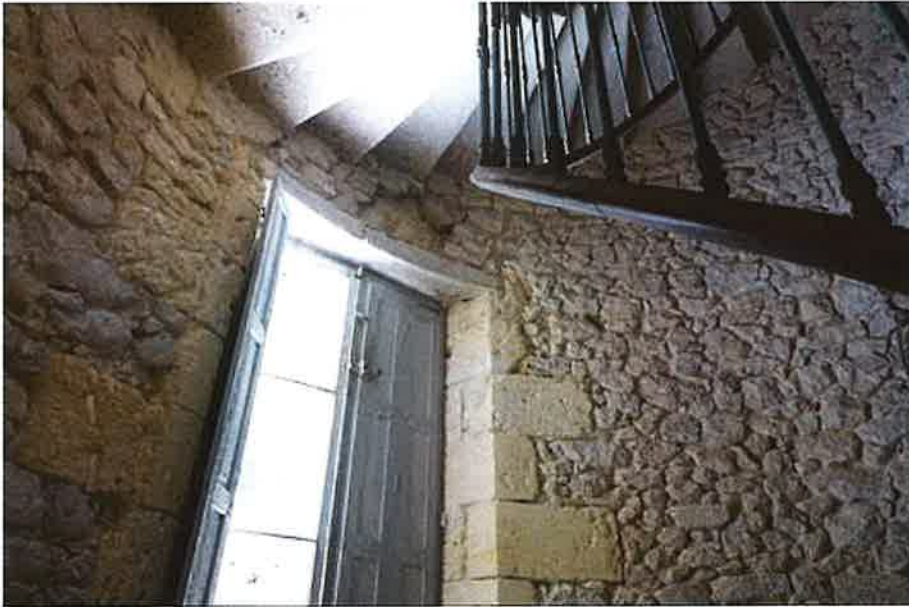
Nous montons maintenant à l'étage par l'escalier en colimaçon.
 Les murs sont constitués de moellons, les joints sont manquants.
 Une fenêtre donne sur la façade arrière.
 Le plafond est en plâtre peint avec de nombreuses auroles.

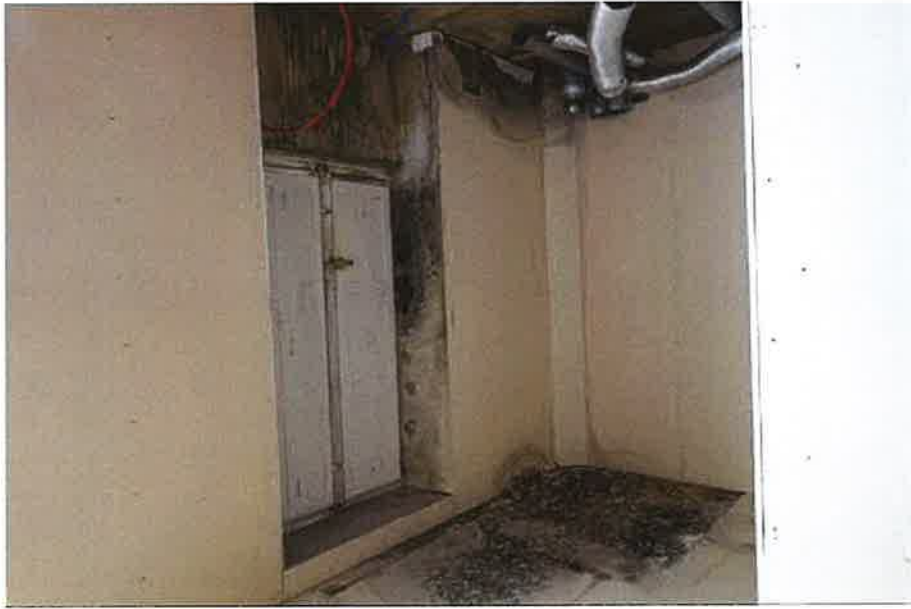
Troisième chambre :

Les murs sont recouverts de BA13 récent. Il y a une moisissure très marquée autour et après la fenêtre côté gauche, au niveau du plafond également nous retrouvons une moisissure très importante.

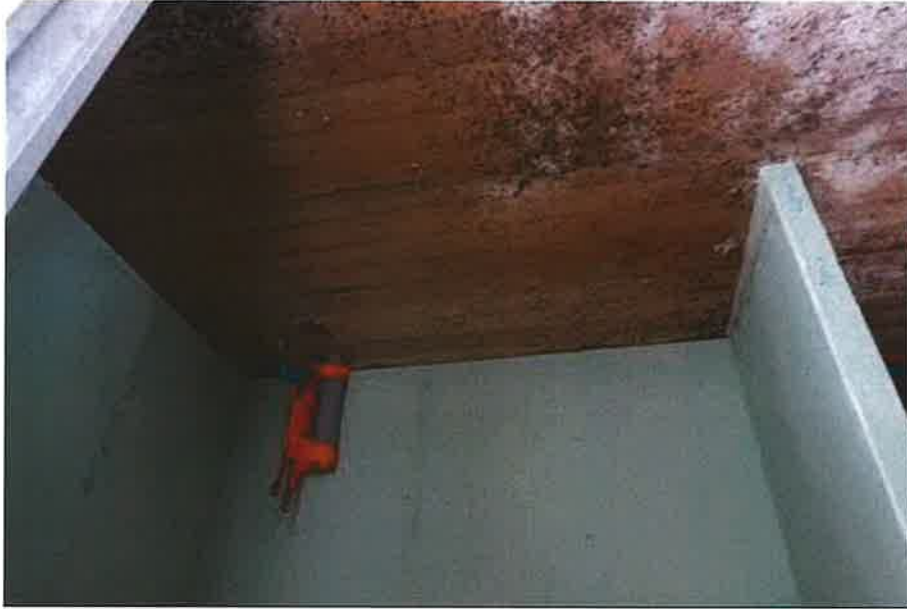
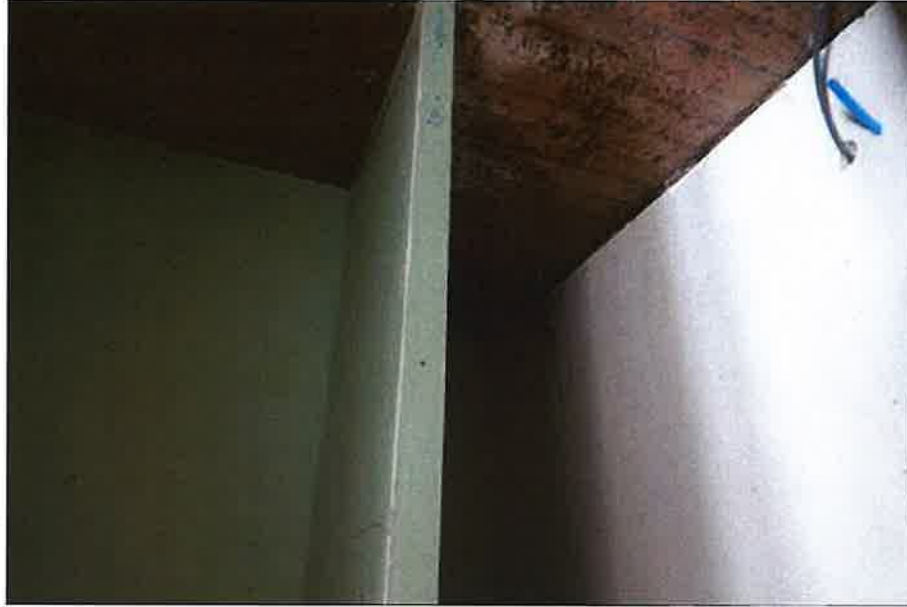
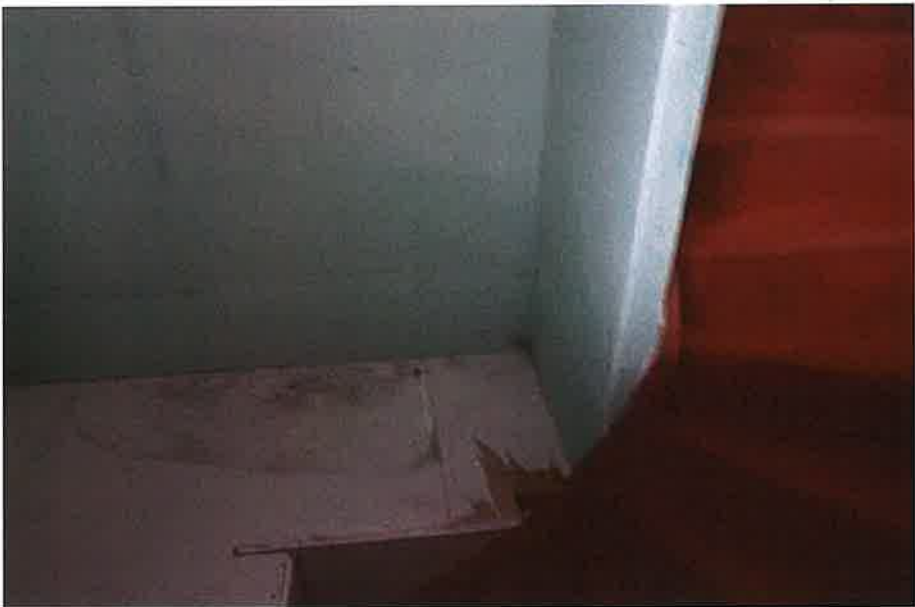
Pièce à usage de WC et de salle d'eau :

Il y a des auroles marquées au plafond.

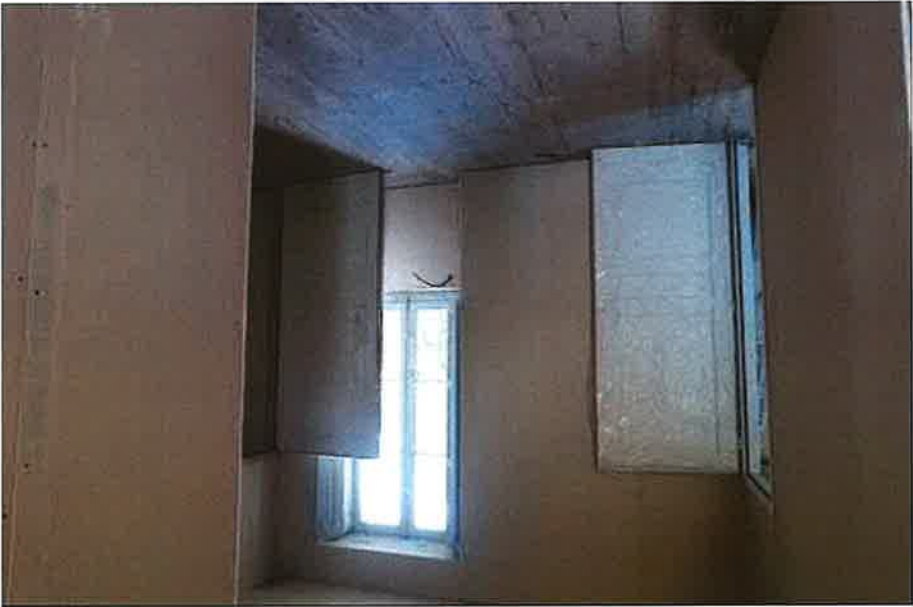
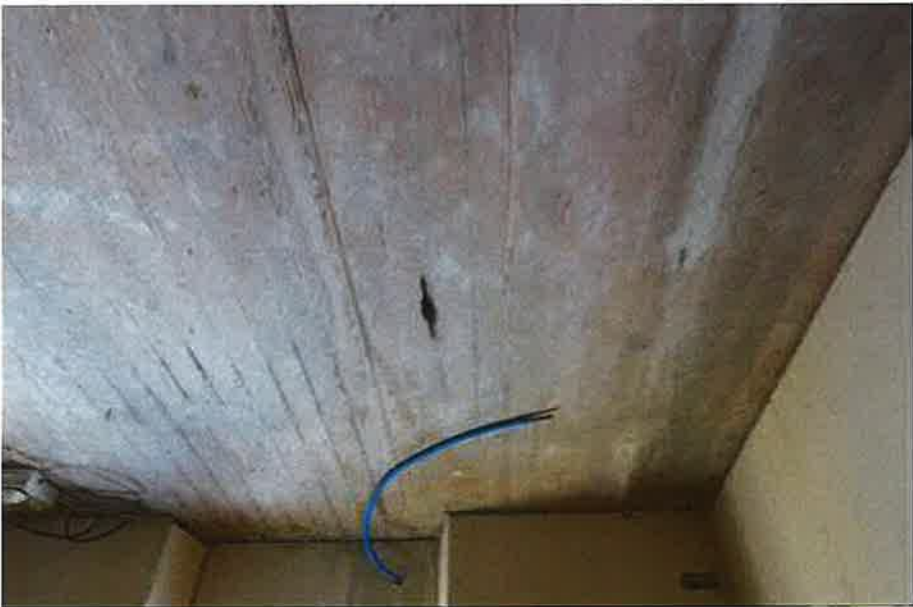
Quatrième chambre :

Nous y accédons par une porte neuve comme les chambres précédentes. Le sol est recouvert d'un plancher identique aux pièces précédentes, il est taché, ancien, cassé au centre de la pièce.

Les murs sont recouverts de BA13 avec une humidité marquée sous l'appui de fenêtre.

Le plafond est également constitué d'un doublage en plaques BA13. A noter en plusieurs endroits des aureoles matérialisant une humidité marquée. Il y a également de la moisissure.

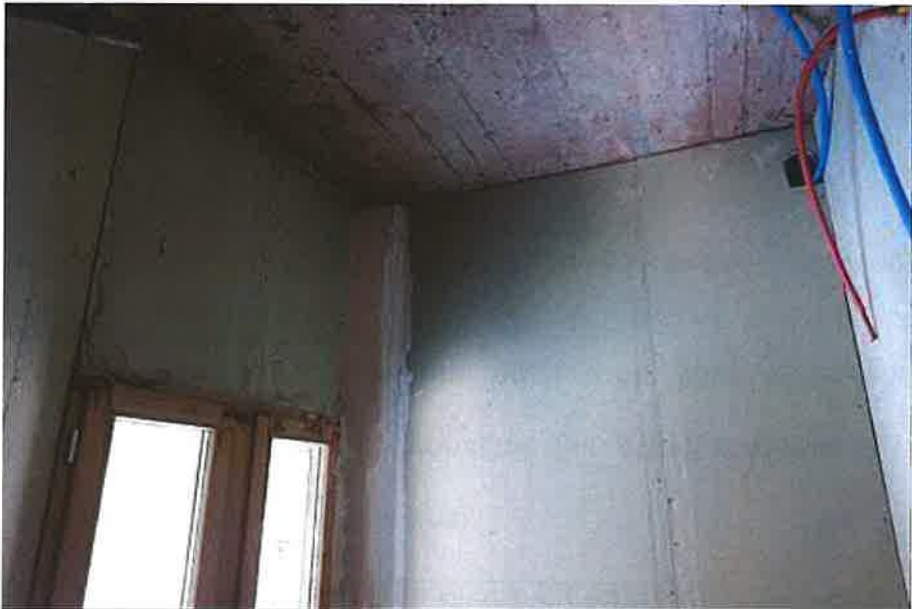
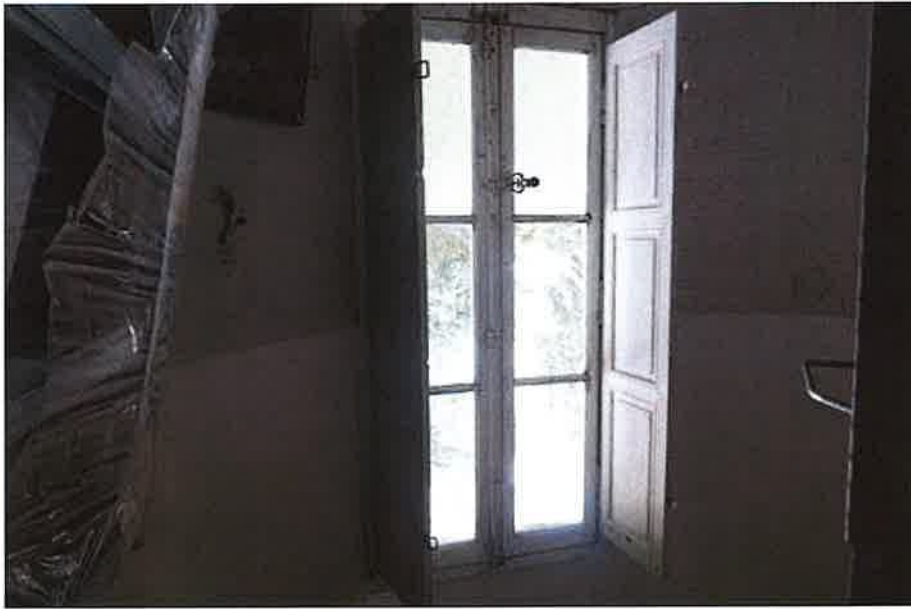
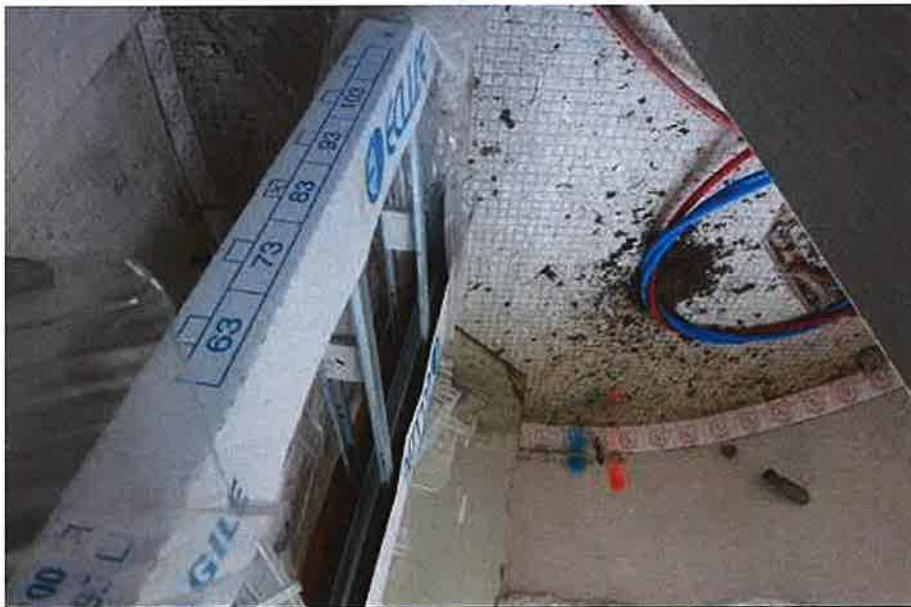
Salle de bains (située à l'extrême droite du bâtiment) :

Il y a une fenêtre à double battant de facture récente avec infiltrations en partie basse tant sur les montants que sur le BA13.

Le plafond est en plâtre peint, piqué par la moisissure.

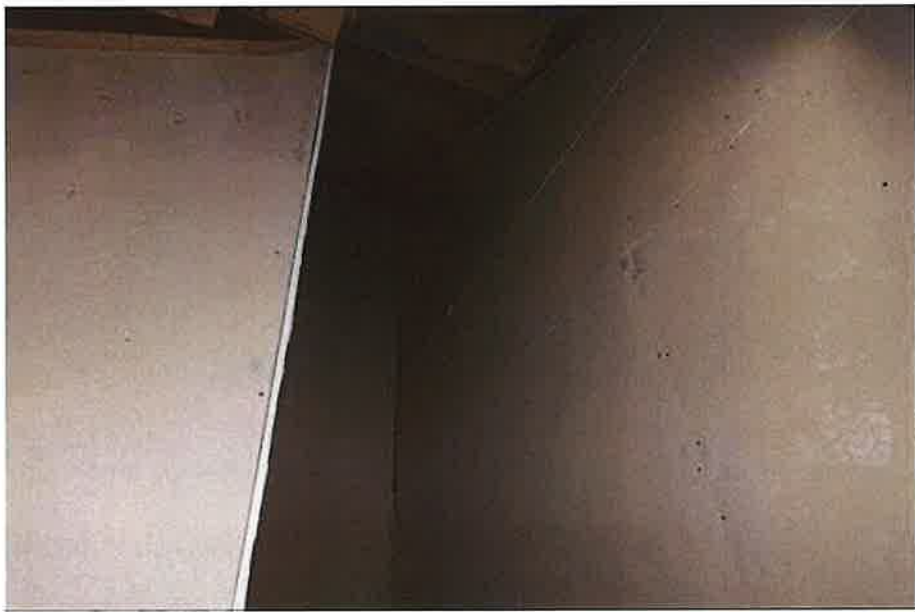
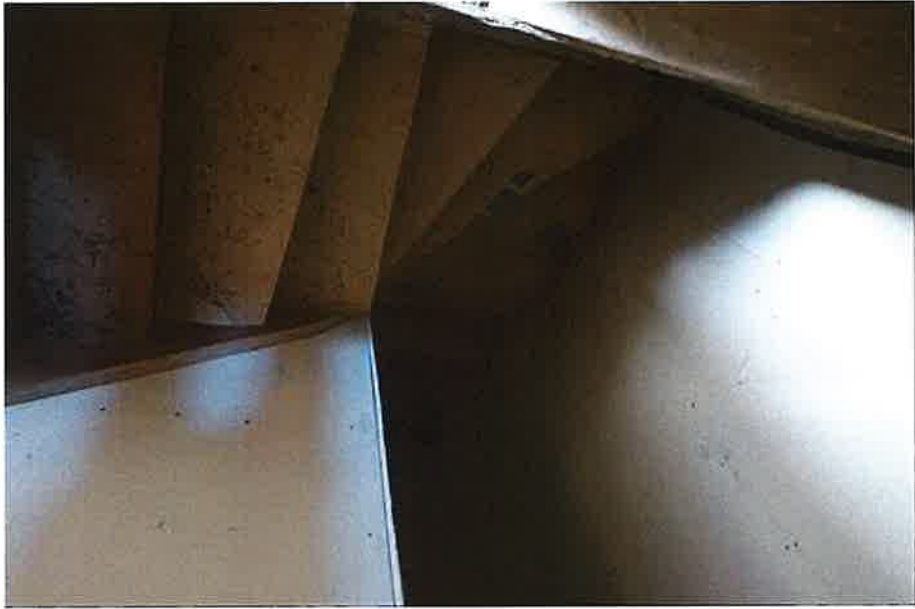
2^e étage :

Les murs sont recouverts de plaques brutes avec infiltrations, le plafond également.

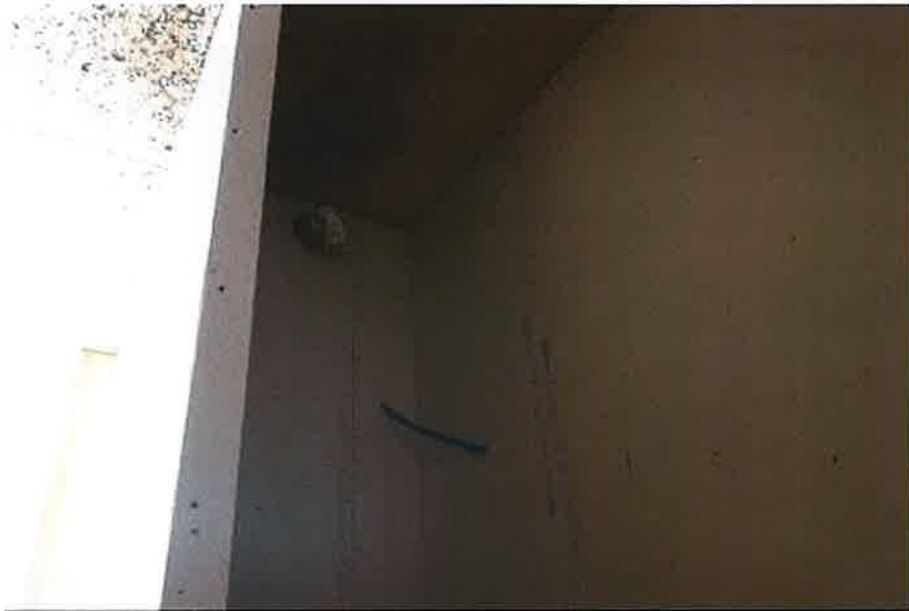
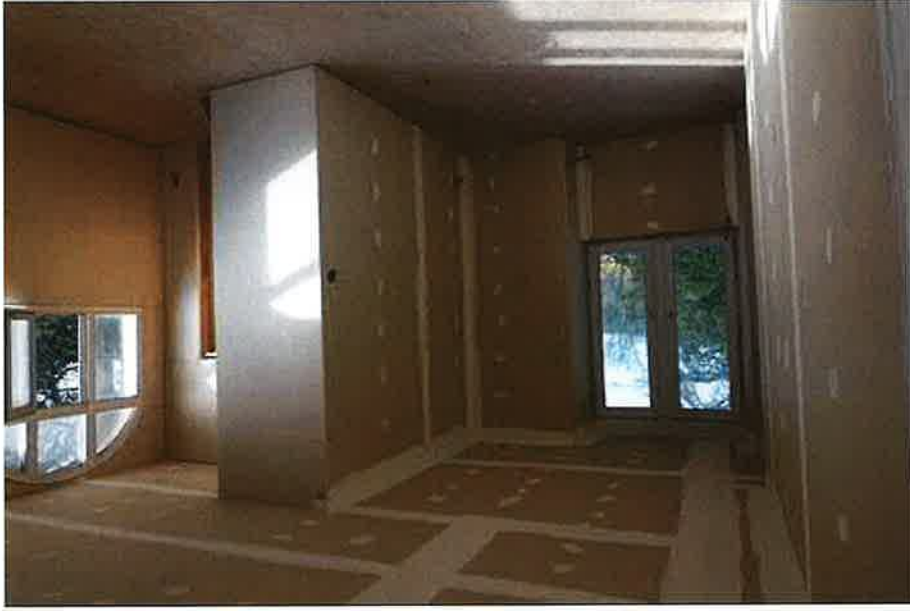
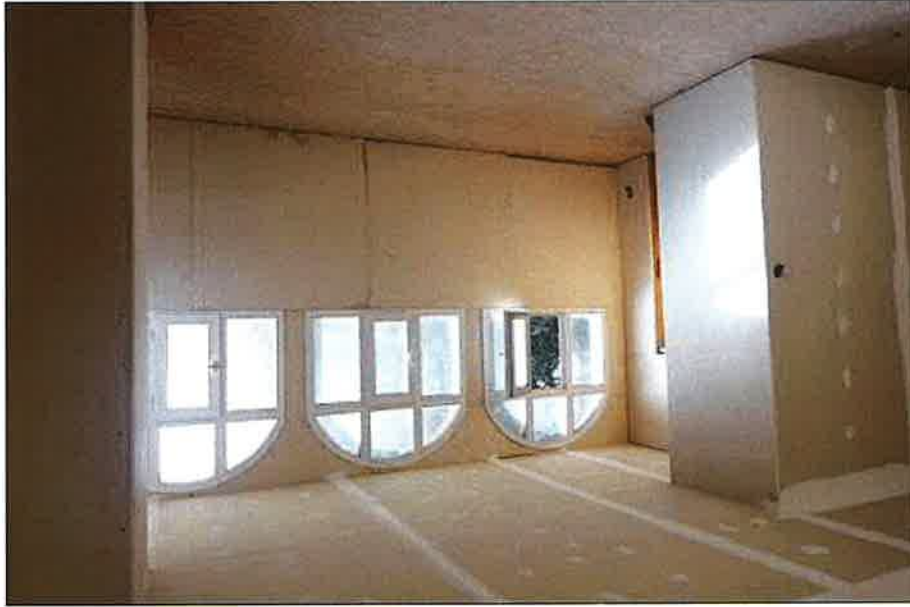
Pièce à usage de WC :

Les murs sont bruts, recouverts de BA13, ainsi que le plafond. Il y a, semble-t-il, des auroles et nous retrouvons arrivée et sortie en attente.

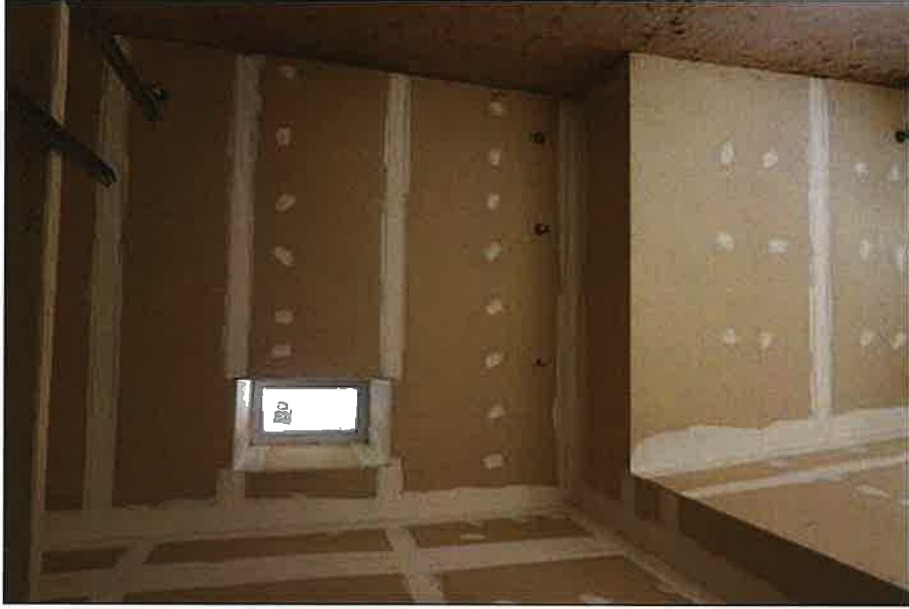
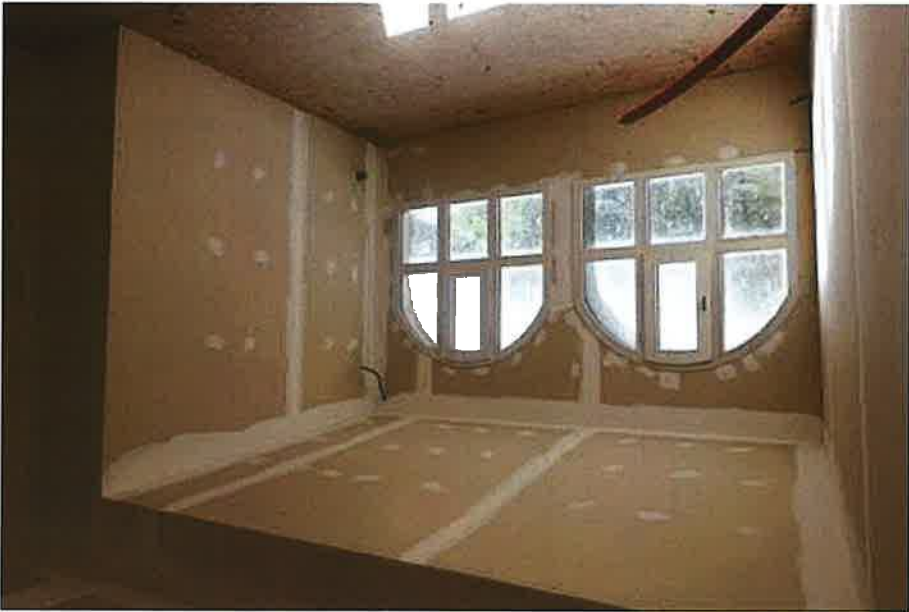
Sixième chambre :

Les murs et le plafond sont en BA13 brut. Nous retrouvons un dégât des eaux important au droit de l'escalier.

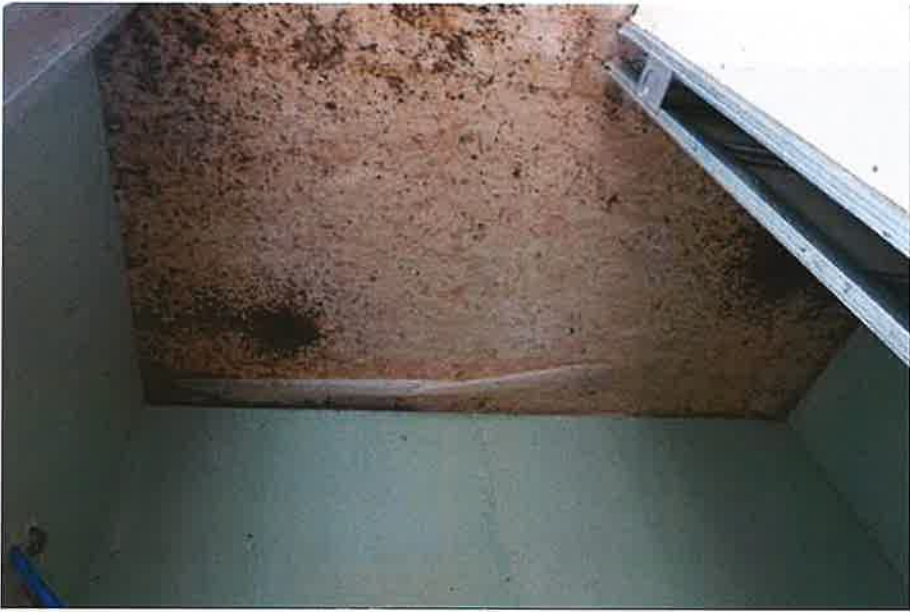
WC et salle d'eau :

Les murs sont en BA13 ainsi que le plafond. Nous retrouvons arrivées et sorties en attente et le prolongement du dégât des eaux précédemment évoqué au plafond.

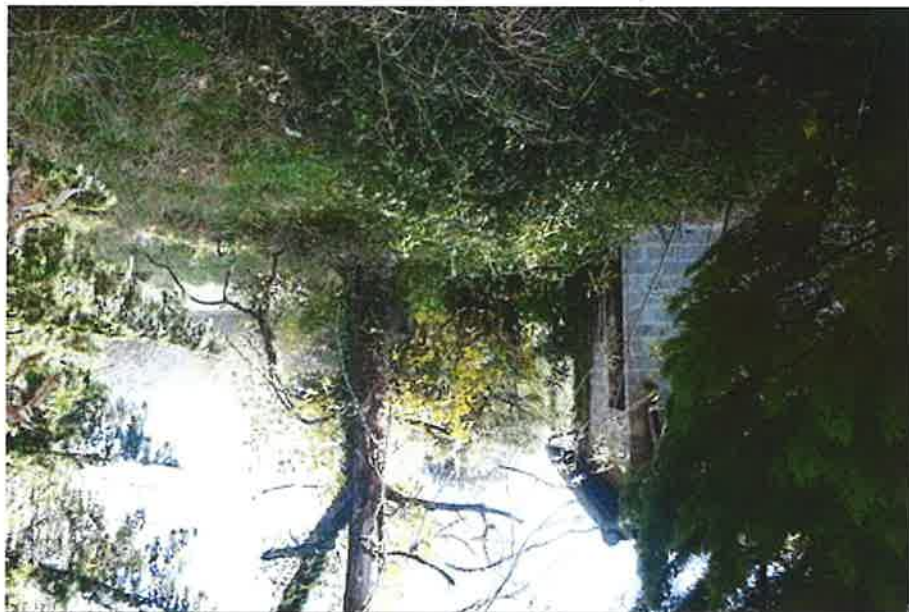
Dans le prolongement, l'accès à la terrasse couverte et aux sanitaires extérieurs est empêché par de la végétation et un grillage.
