**Nathalie de ARRIBA - Thibaut DEMEY -
Clara AMIOT – Marine SALLARD**
Huissiers de Justice associés
24 Rue Saint Thomas B.P. 924
27009 EVREUX CEDEX
Tél : 02.32.33.06.70 - Télécopie : 02.32.62.42.47
contact@hdj27.fr
www.hdj27.fr
Cpt aff art 64 : CDC 0000321509 R

**PROCES VERBAL DE
DESCRIPTION**

DU 04 OCTOBRE 2022

Me suis rendue ce jour commune de SAINT MARCEL (Eure) 27950, Le Bas Marais, dans un ensemble immobilier dénommé « Le Site Industriel BATA » un bâtiment dénommé « Bâtiment n°700 – BATA Engineering » à usage d'atelier et de bureaux, élevé sur rez-de-chaussée d'un étage, Cadastrée section AM n°168 pour une contenance de 00 hectares 01 ares 94 centiares, et section AM n°172 pour une contenance de 01 hectares 12 ares 16 centiares, soit un total de surface de 01 hectare 14 ares 10 centiares, à l'effet de procéder à la description exacte et détaillée des biens immobiliers qui y sont situés et appartiennent à la société dénommée « SCI [REDACTED] », [REDACTED] au Registre du Commerce et des Sociétés de NANTEUILLE sous le n° [REDACTED] 755, prise en la personne de son représentant légal domicilié en cette qualité audit siège, dont le requérant se propose de poursuivre l'expropriat

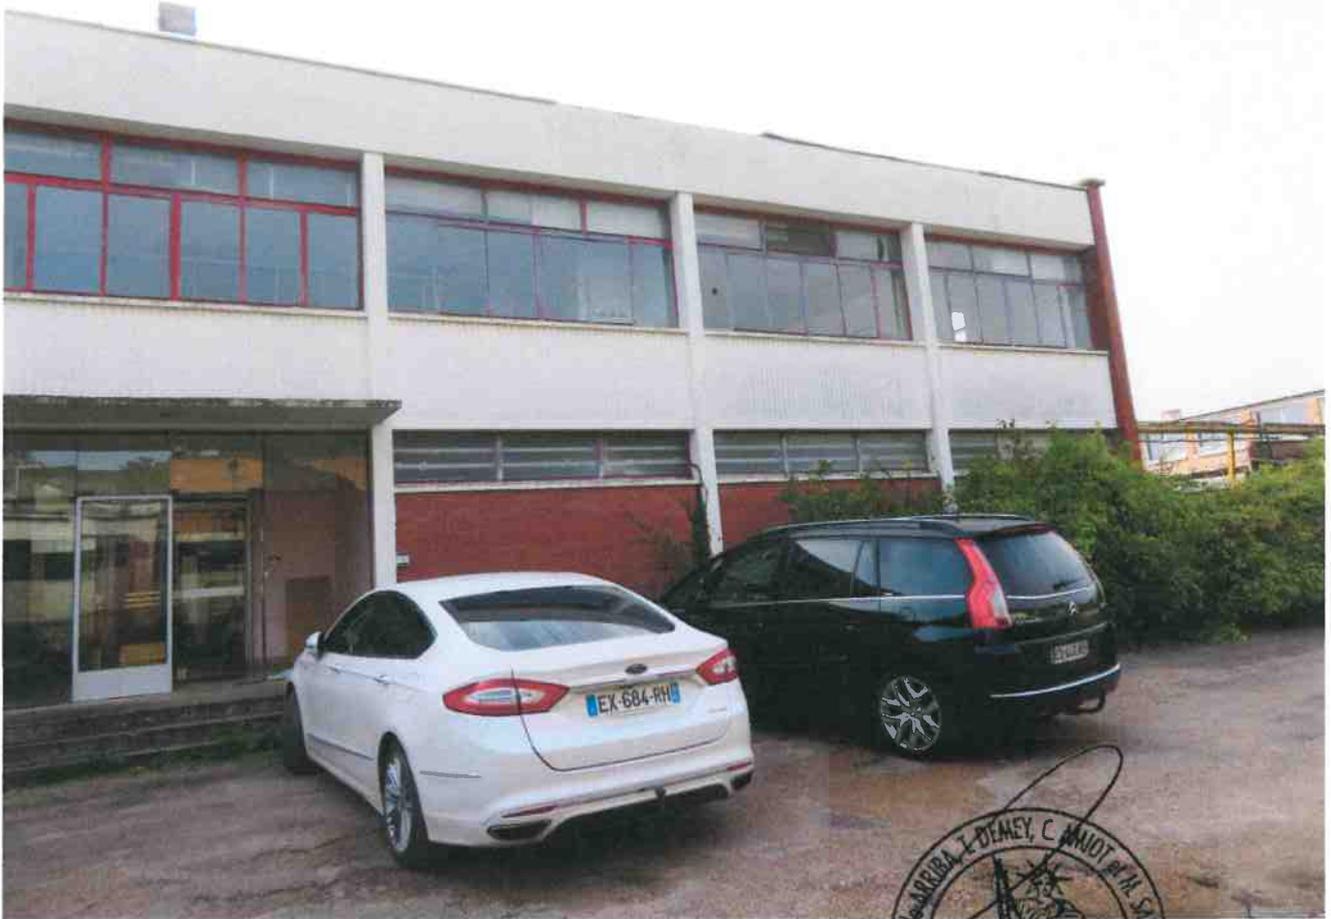
Photo-01

Depuis les extérieurs, on accède dans le sas du bâtiment par trois marches béton, puis une porte vitrée qui est cassée. Présence d'une marquise au-dessus de l'entrée. Le plafond est recouvert de peinture. Les cloisons sont recouvertes de toile de verre peinte. Les plinthes périphériques sont en faïence. Le sol est recouvert d'un carrelage. La pièce est électrifiée. **Photos n°01 à 05.**

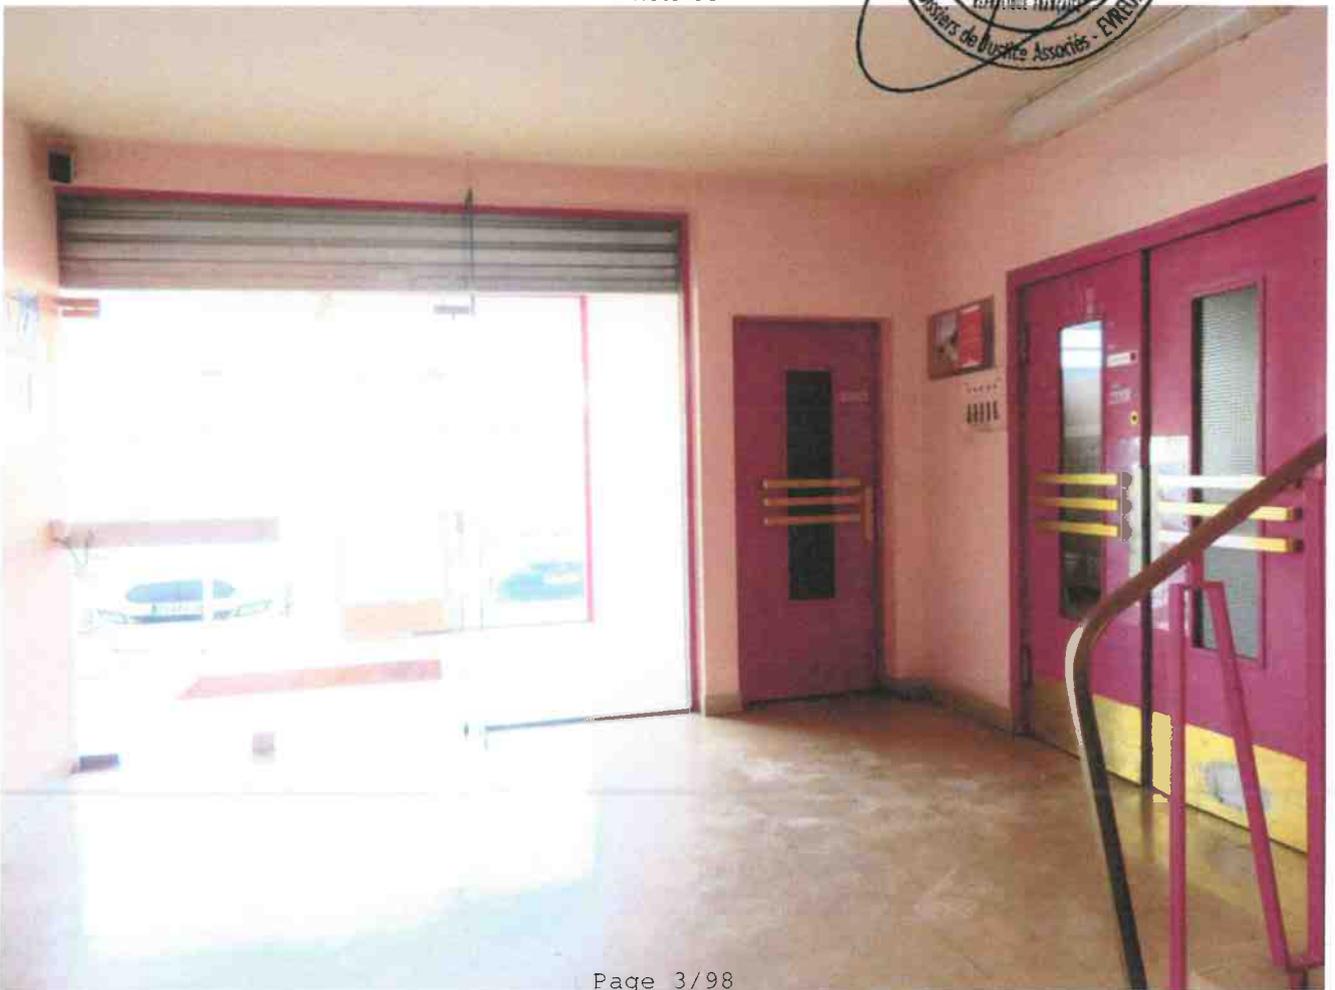
Photo-06

Par une double porte vitrée depuis le sas, on accède dans une entrée, desservant dans le sens des aiguilles d'une montre, des sanitaires, un dégagement, un escalier menant au premier étage, l'entrée à l'entrepôt, le volume n°7 et le volume n°5. Le plafond est recouvert de peinture. Les cloisons sont recouvertes de toile de verre peinte. Les plinthes périphériques sont en faïence. Le sol est recouvert d'un carrelage. La pièce est électrifiée. **Photos n°06 à 08.**

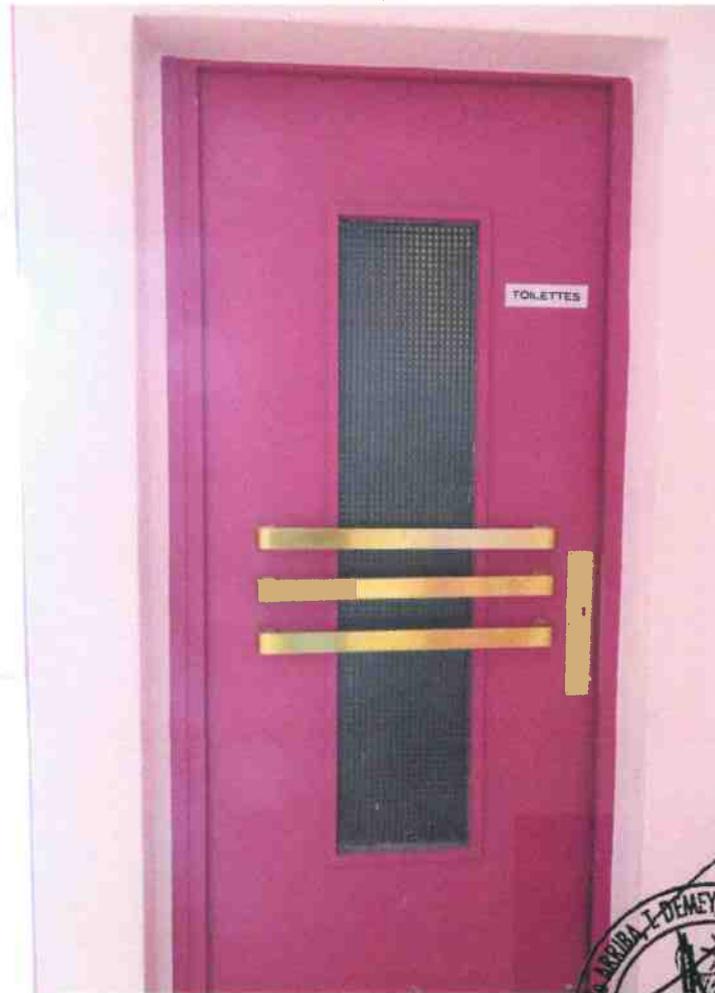
Photo-09

Depuis l'entrée, par une porte bois, on accède à des sanitaires n°1. Le plafond et les cloisons sont recouverts de plaques en PVC. Les plinthes périphériques sont en faïence. Le sol est recouvert d'un carrelage. La pièce est électrifiée et est chauffée par un radiateur électrique. La première partie est équipée d'un bac à douche et d'un lavabo sur colonne. Par des portes bois, on accède à deux WC identiques. Le plafond et les cloisons sont recouverts de plaques en PVC. Les plinthes périphériques sont en faïence. Le sol est recouvert d'un carrelage. Les deux WC ne comportent pas d'éclairage au jour naturel. **Photos n°09 à 15.**

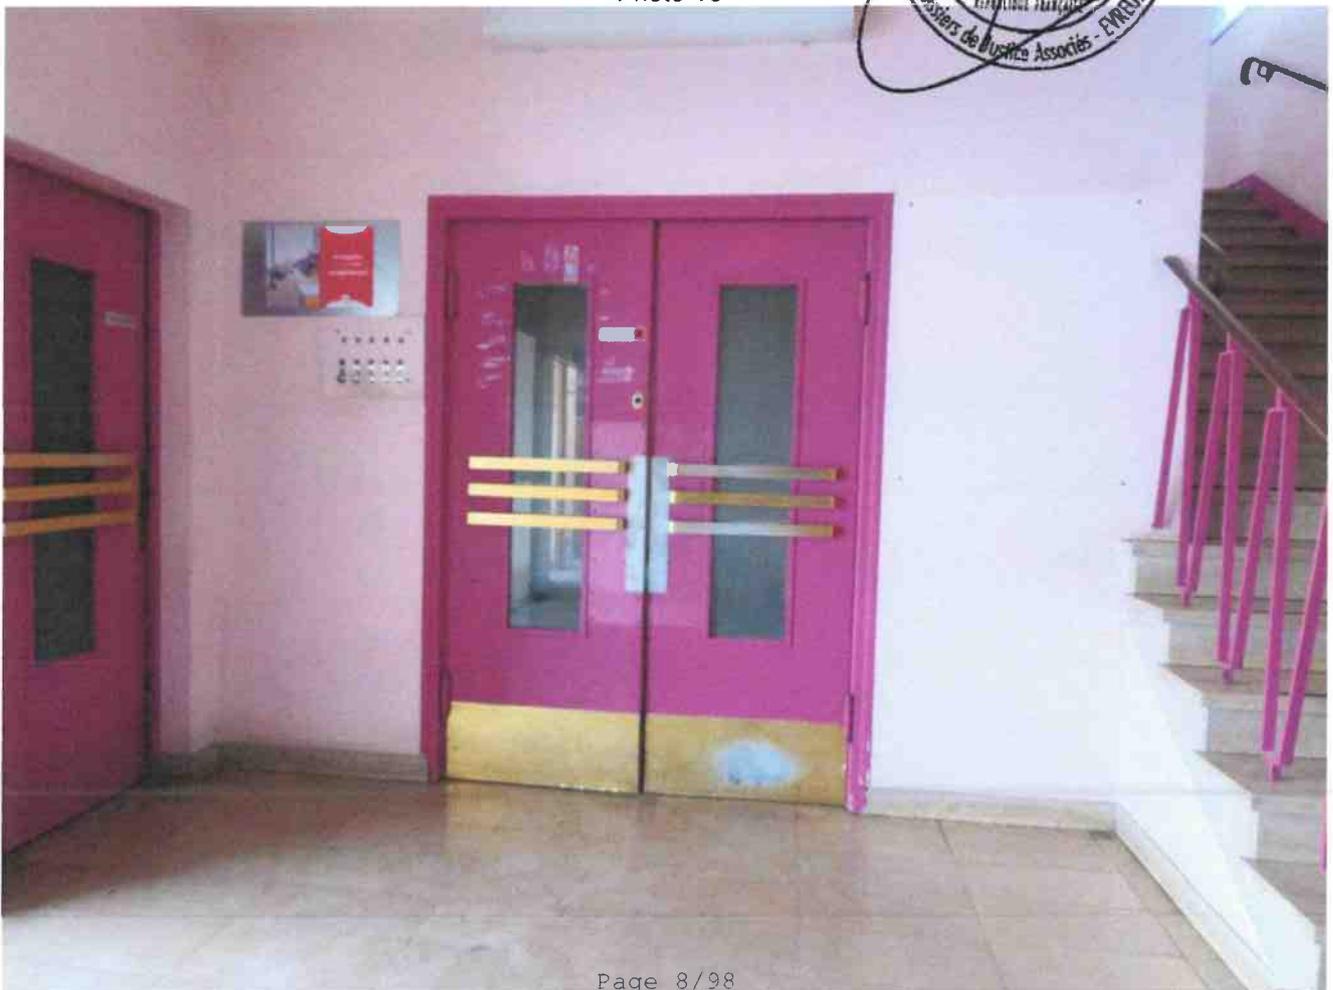
Photo-16

Depuis l'entrée, on accède par une double porte battante à un dégagement. Le plafond est recouvert de peinture. Les cloisons sont recouvertes de peinture et de faïence. Les plinthes périphériques sont en faïence. Le sol est recouvert d'un carrelage. La pièce est électrifiée. **Photos n°16 à 18.**

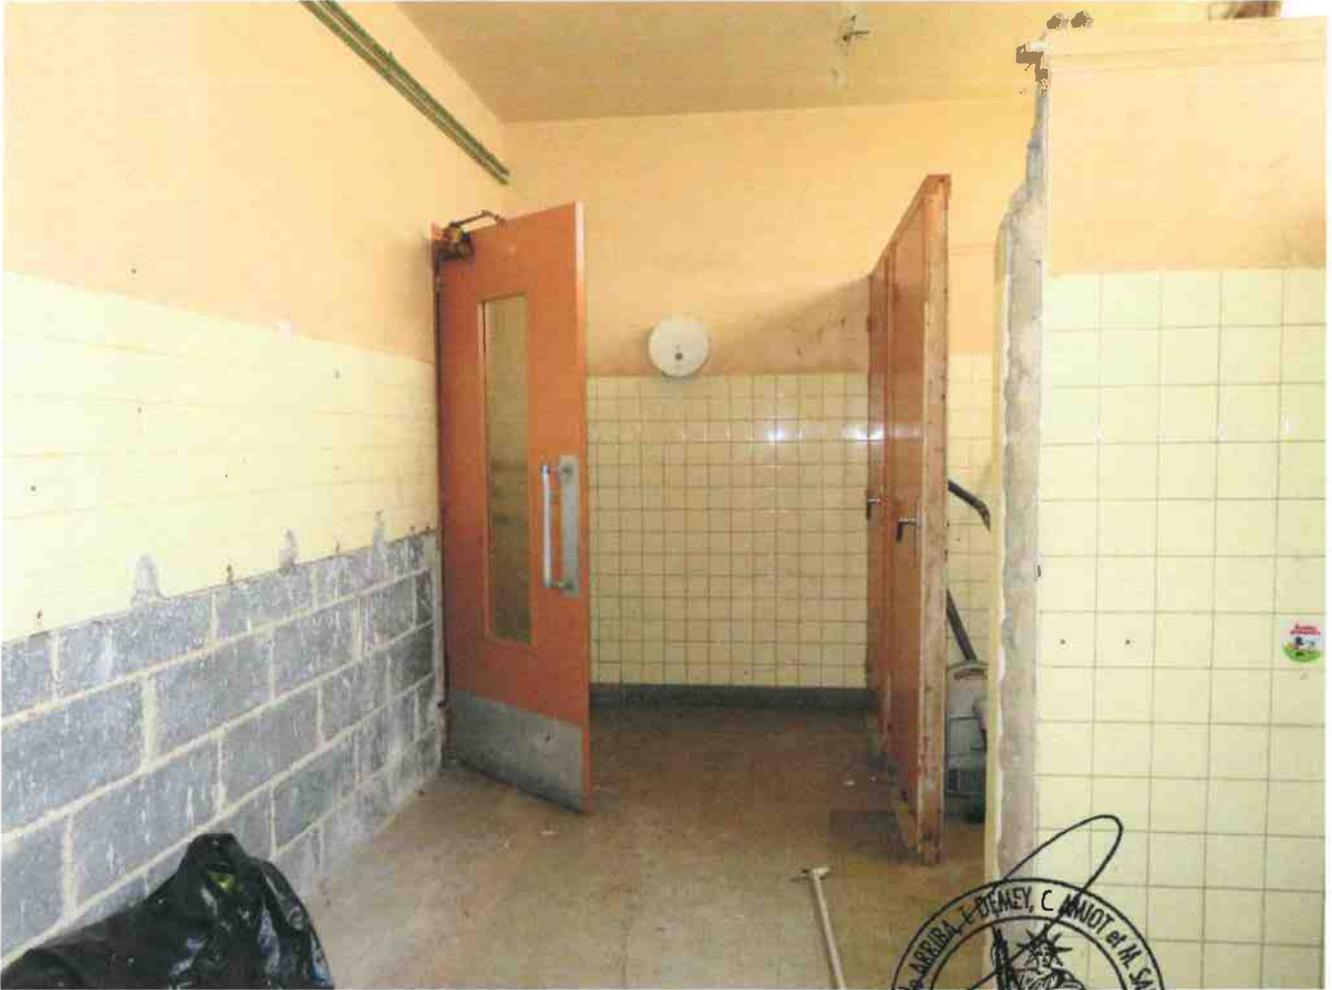
Photo-19

Depuis le dégagement, on accède sur la gauche par deux portes battantes bois à **des sanitaires n°2**. Le plafond est recouvert de peinture. Les cloisons sont recouvertes de peinture et de faïence, l'ensemble en très mauvais état. Le sol est recouvert d'un carrelage. La pièce est électrifiée. Elle comporte un ballon d'eau chaude, un lavabo, une arrivée d'eau et évacuation pour machine à laver. Elle est éclairée par des châssis fixes. Présence dans cette pièce de plusieurs toilettes, l'ensemble en très mauvais état. **Photos n°19 à 23.**

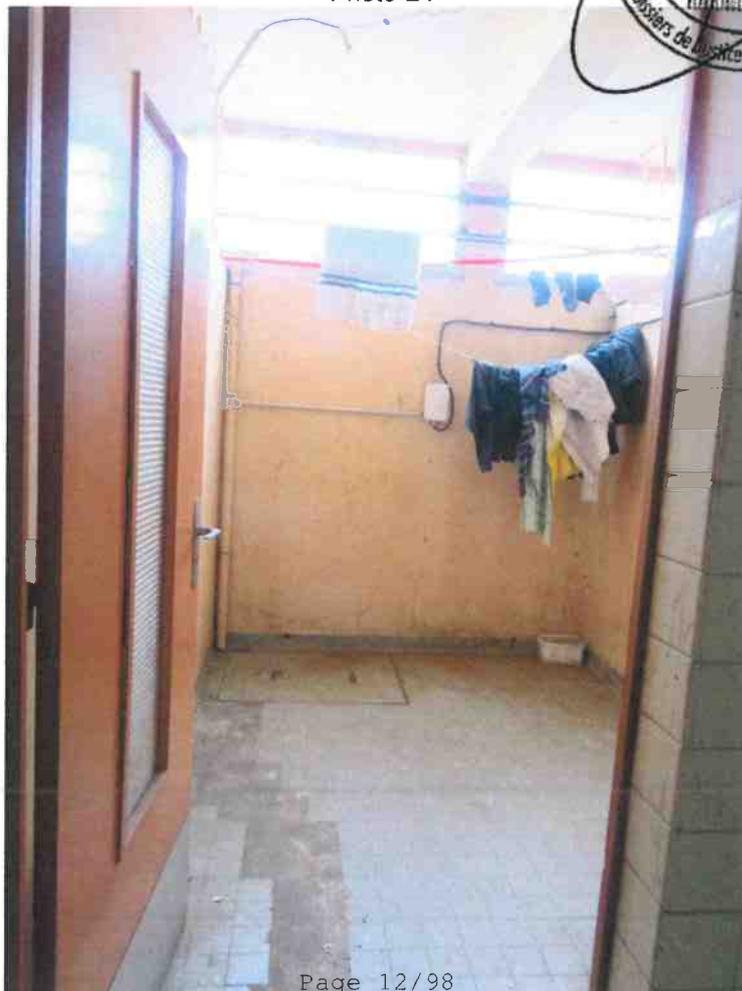
Photo-24

Depuis le dégagement, on accède à **un volume n°1** par une porte bois en partie vitrée. Le plafond et les cloisons sont recouverts de peinture. Les plinthes périphériques sont en faïences. Le sol est recouvert d'un carrelage. La pièce est éclairée par des châssis fixes. La pièce est électrifiée. **Photos n°24 à 26.**

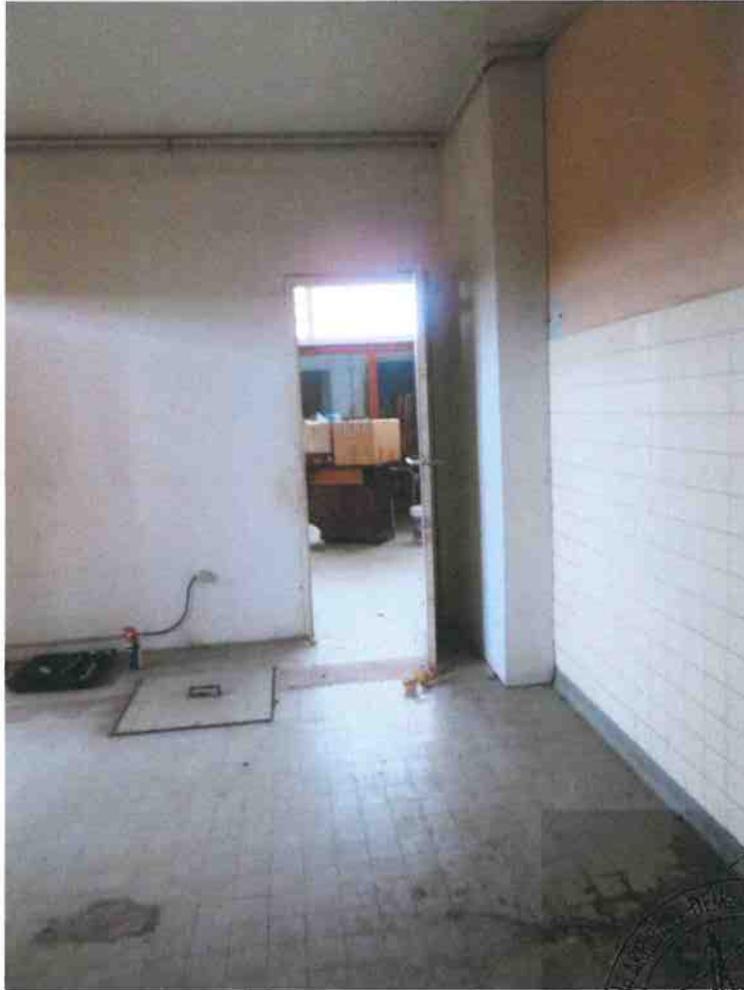
Photo-27

Depuis le dégagement, on accède à **un volume n°2** par une porte bois. Le plafond et les cloisons sont recouverts de peinture. Les plinthes périphériques sont en bois. Le sol est recouvert d'un carrelage. La pièce est éclairée par 3 châssis fixes vitrage cathédrale ; un carreau est fissuré. La pièce est électrifiée et elle est équipée d'un radiateur électrique et d'une arrivée d'eau. **Photos n°27 à 32.**

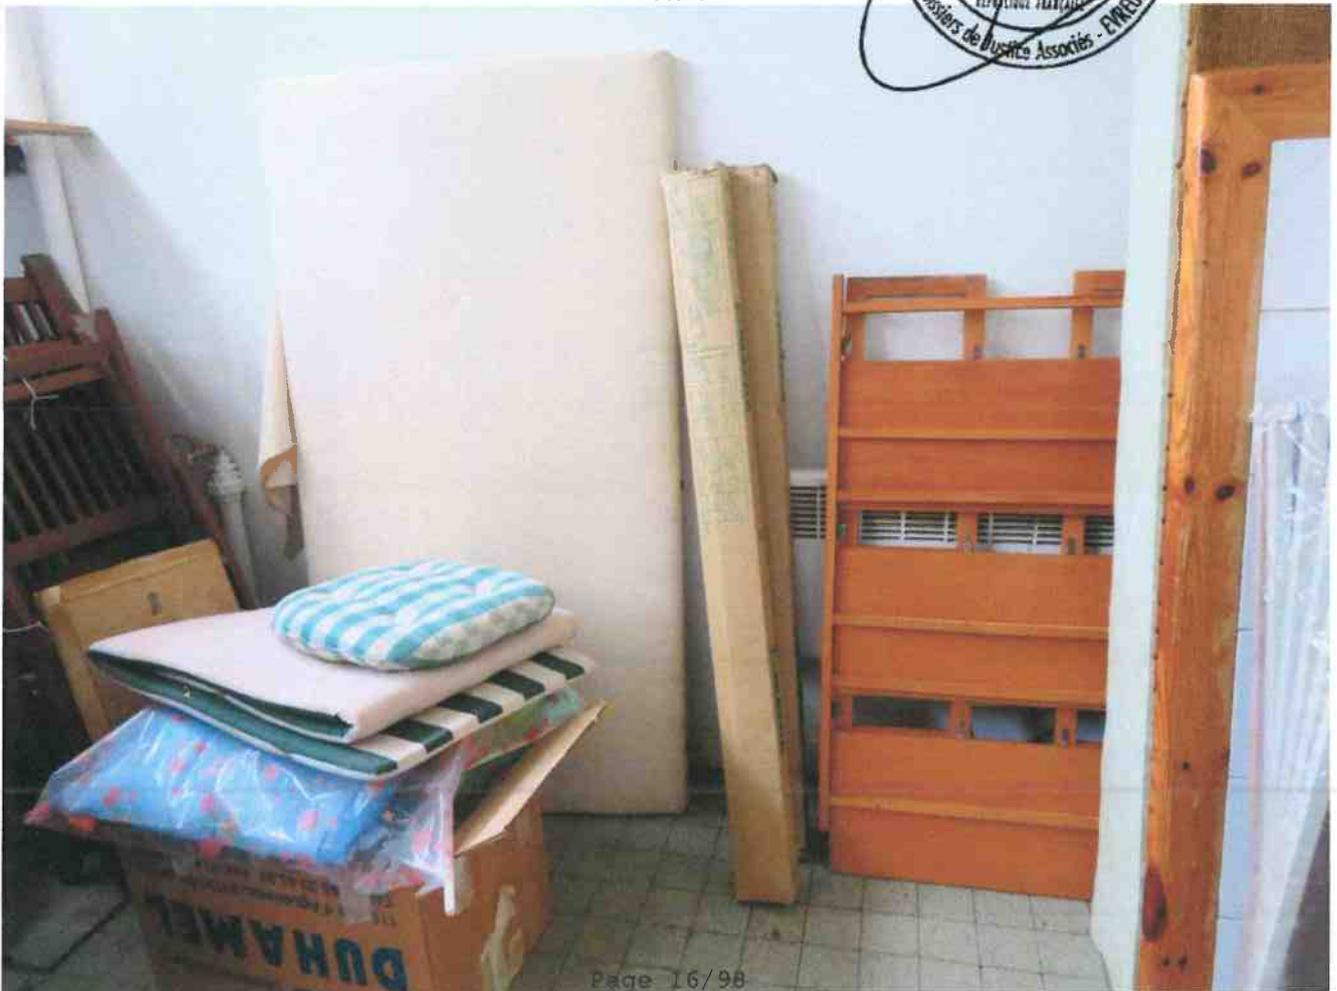
Photo-33

Depuis le volume n°2, sur la droite on accède à un **volume n°4**, ne comportant aucune ouverture par une porte bois. Le plafond et les cloisons sont recouverts de peinture. Le sol est recouvert d'un carrelage. La pièce est équipée d'un évier deux bacs plus pailleasse et elle est encombrée. Cette pièce est électrifiée. **Photos n°33 à 34.**

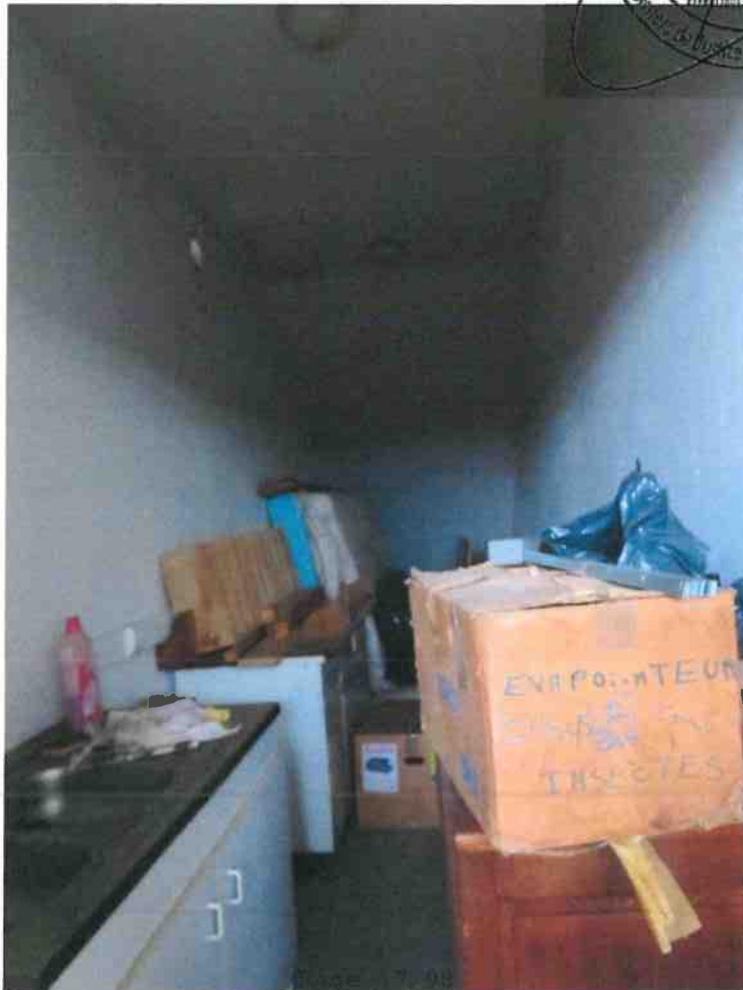
Photo-35

Depuis le volume n°2, on accède sur la gauche à un **volume n°3** par une porte bois en partie vitrée. Les peintures en plafond et cloisons sont en très mauvais état. Les cloisons sont recouvertes en partie basse de faïence en très mauvais état, de nombreux carreaux étant arrachés. Une partie du sol est recouverte de carrelage, l'autre partie est à l'état de dalle béton. La pièce est éclairée par 2 châssis fixes. La pièce est électrifiée. **Photos n°35 à 37.**

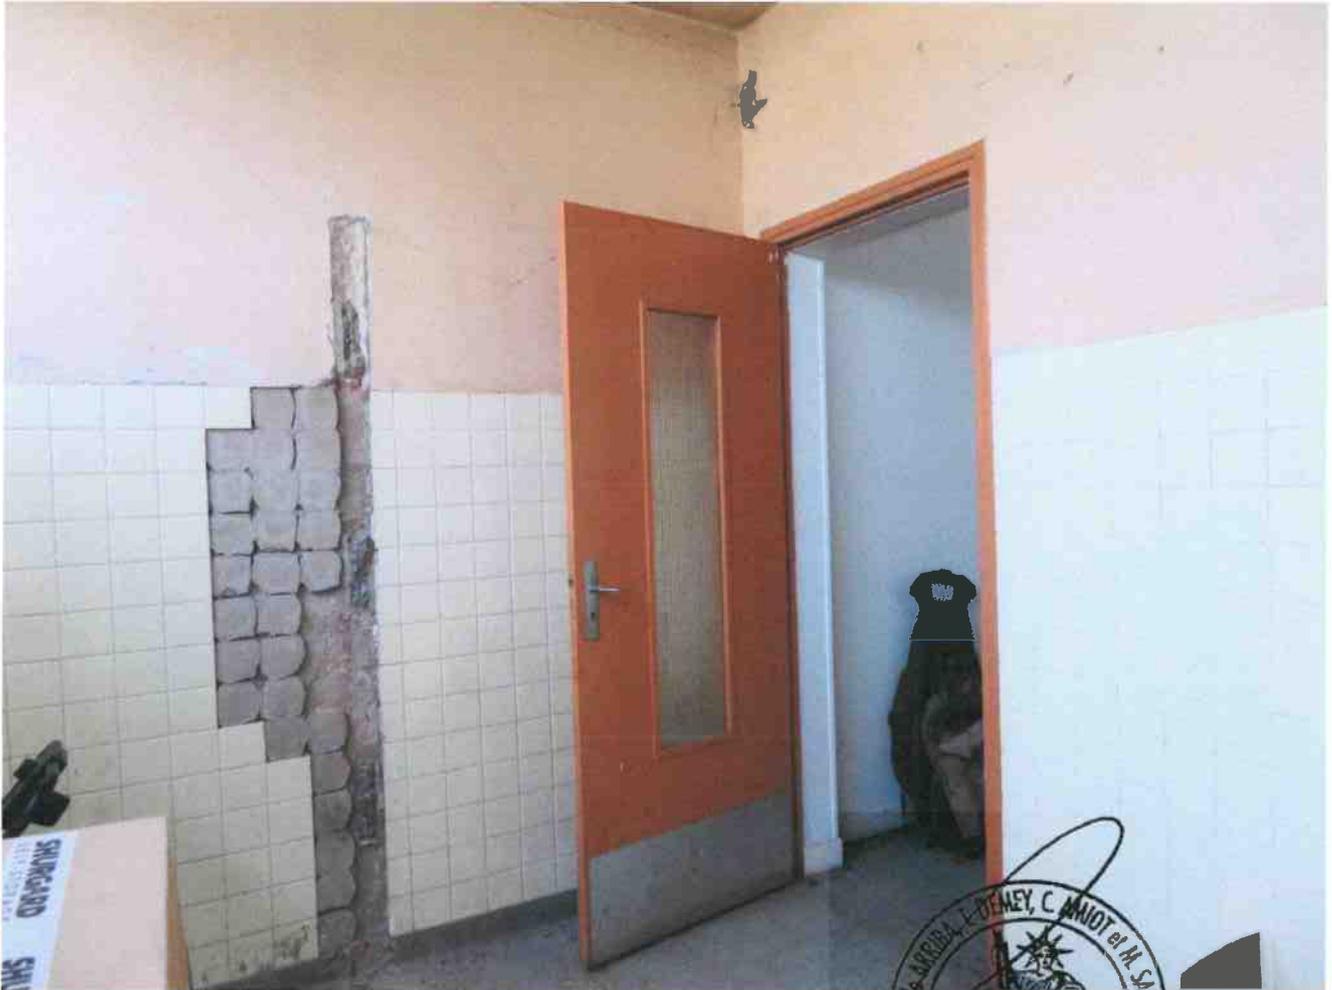
Photo-38

Depuis l'entrée, on accède à **un volume n°7** par une porte bois en partie vitrée. Le plafond et les cloisons sont recouverts de peinture. Les plinthes périphériques sont en faïences. Le sol est recouvert d'un carrelage. La pièce est électrifiée et est chauffée par un radiateur électrique. La pièce comporte un coffret services généraux et un placard fermant par deux portes métalliques comprenant des installations électriques. **Photos n°38 à 43.**

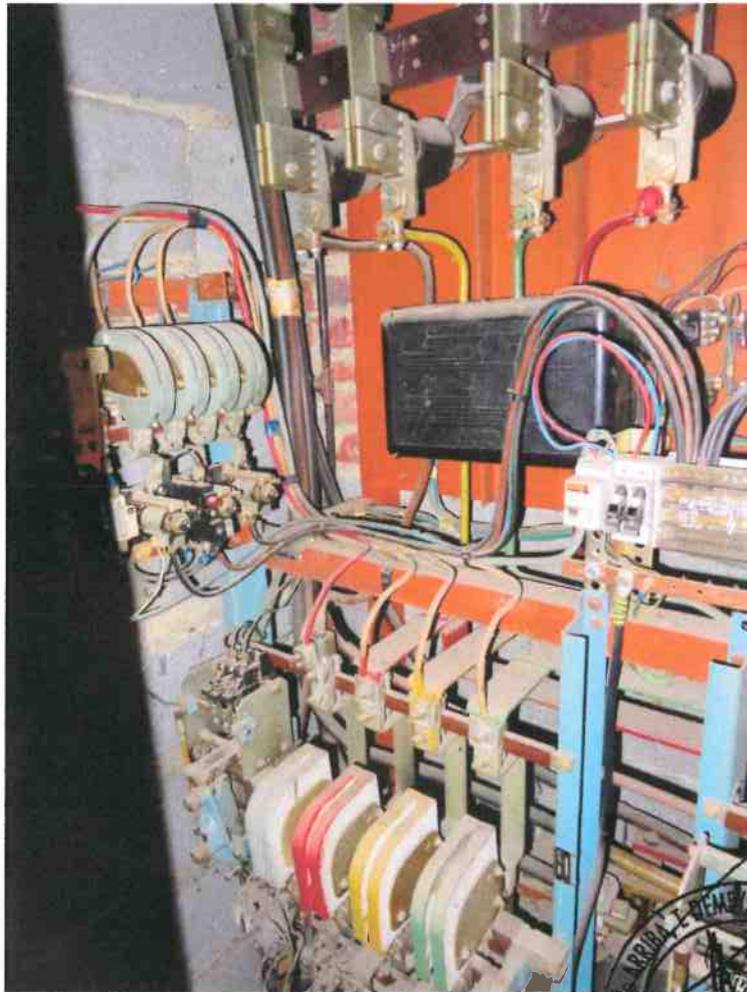
Photo-44

Le sol est recouvert d'un carrelage. La pièce est électrifiée. Elle est éclairée par des fenêtres basculantes. **Photos n°44 à 46.**

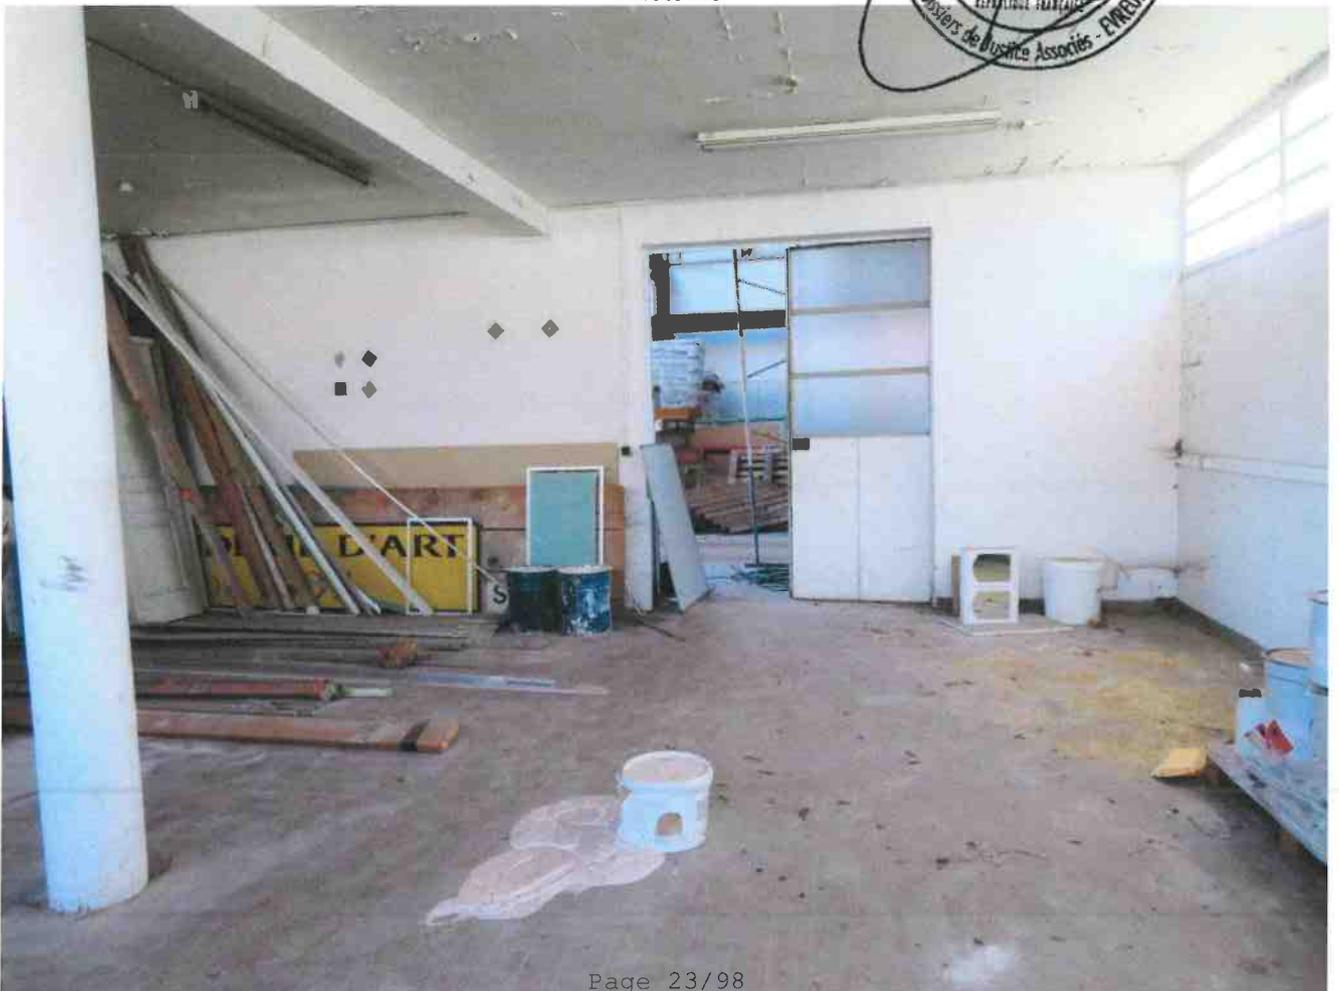
Photo-47

Depuis l'entrée par une double porte bois, et également depuis le volume n°6 par une porte bois, on accède au volume n°5. Le plafond et les cloisons sont recouverts de peinture. Les plinthes périphériques sont en faïences. Le sol est recouvert d'un carrelage. La pièce est électrifiée. Elle est éclairée par des fenêtres basculantes. **Photos n°47 à 48.**

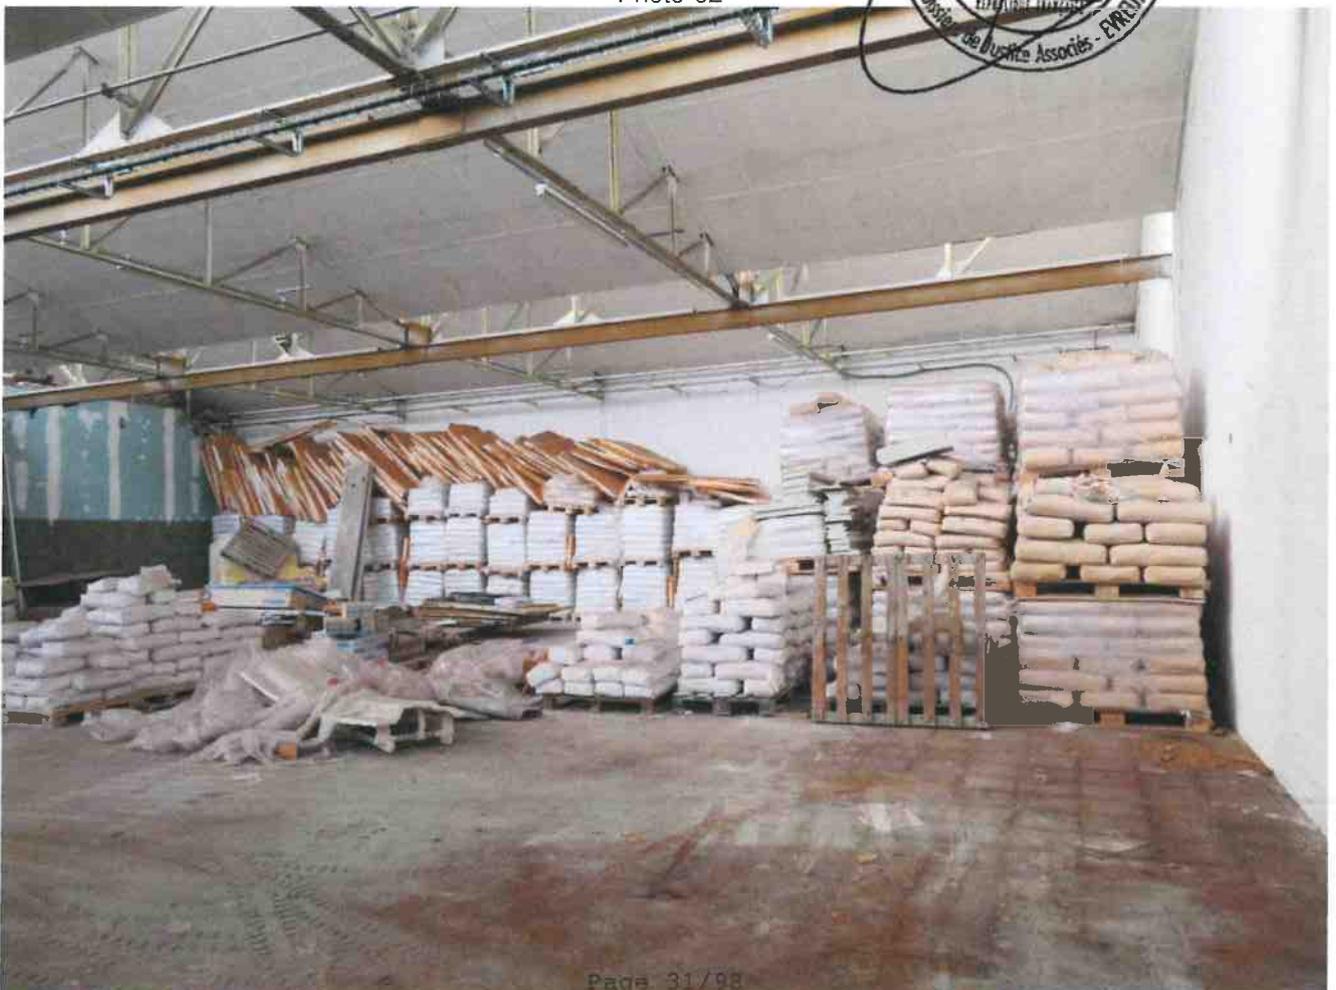
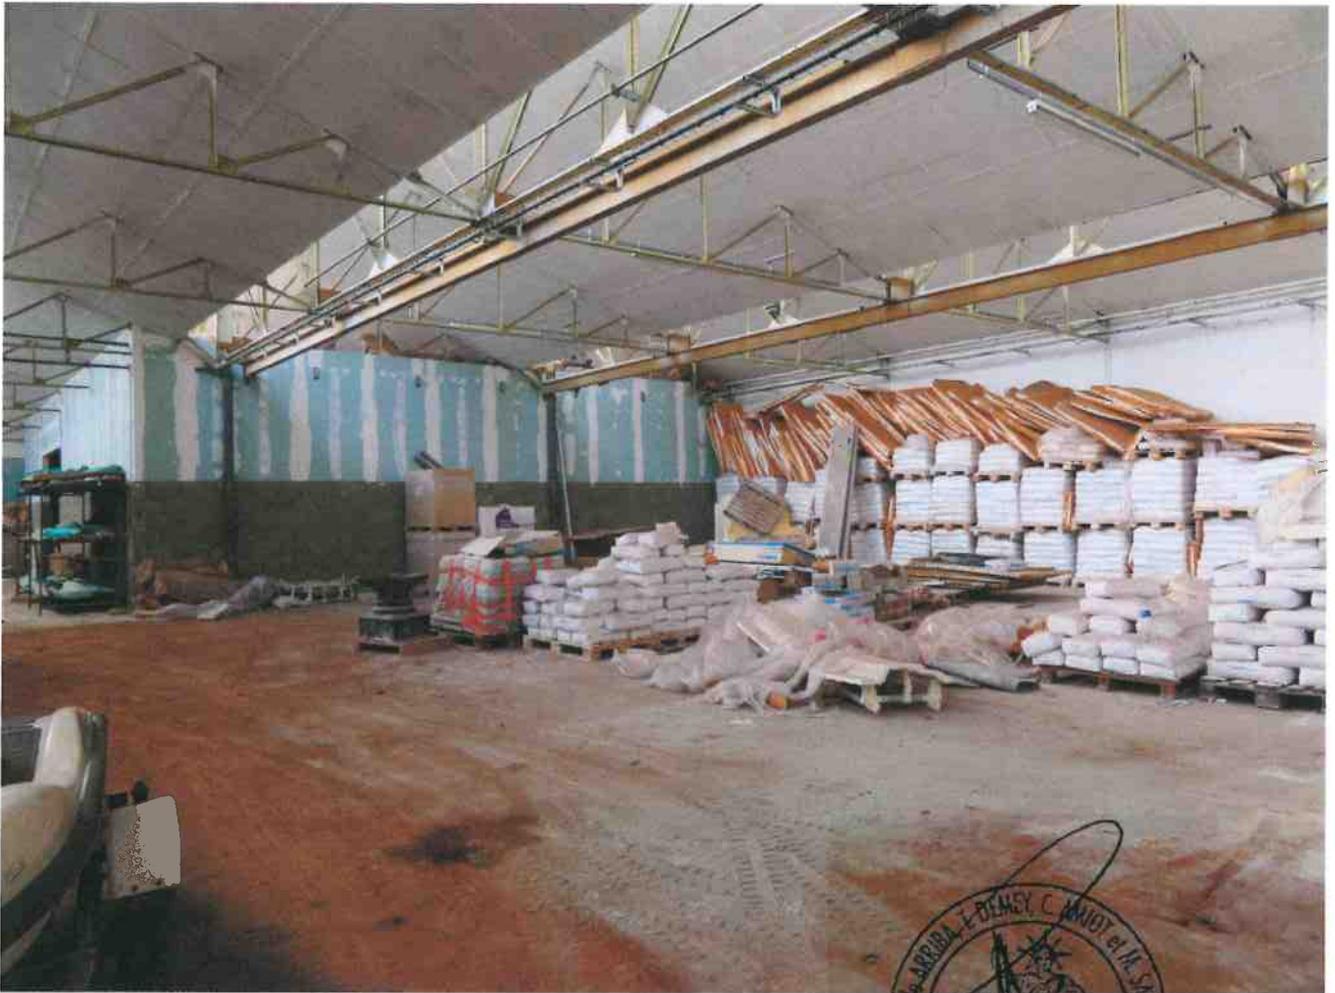
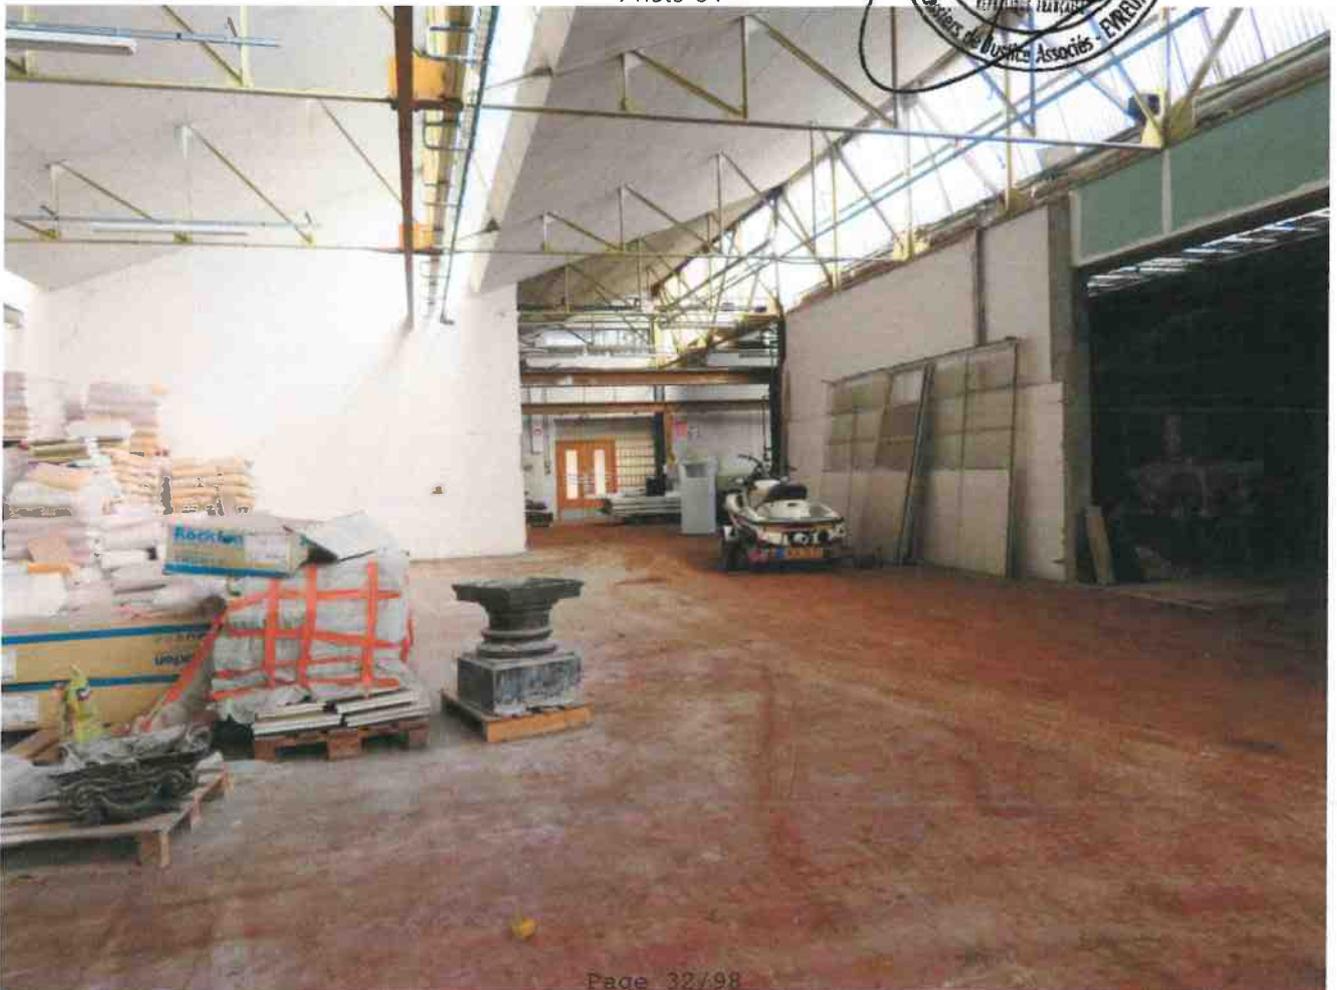
Depuis Le volume n°8, on accède à un volume n°9. Les plafonds sont recouverts de plaques de bois. Les plafonds sont également munis de tôles ondulées transparentes pour assurer l'éclairage naturel. Les murs sont à l'état de parpaings peints en partie basse et de plaques de plâtre en partie haute. Le sol est à l'état de dalle béton recouverte d'un revêtement. La pièce est électrifiée. **Photos n°62 à 65.**
