**Nathalie de ARRIBA - Thibaut DEMEY -
Clara AMIOT – Marine SALLARD**
Huissiers de Justice associés
24 Rue Saint Thomas B.P. 924
27009 EVREUX CEDEX
Tél : 02.32.33.06.70 - Télécopie : 02.32.62.42.47
contact@hdj27.fr
www.hdj27.fr
Cpt aff art 64 : CDC 0000321509 R

**PROCES VERBAL DE
DESCRIPTION**

DU 04 OCTOBRE 2022

Me suis rendue ce jour commune de SAINT MARCEL (Eure) 27950, Le Bas Marais, dans un ensemble immobilier dénommé « Le Site Industriel BATA » un bâtiment dénommé « Bâtiment n°700 – BATA Engineering » à usage d'atelier et de bureaux, élevé sur rez-de-chaussée d'un étage, Cadastrée section AM n°168 pour une contenance de 00 hectares 01 ares 94 centiares, et section AM n°172 pour une contenance de 01 hectares 12 ares 16 centiares, soit un total de surface de 01 hectare 14 ares 10 centiares, à l'effet de procéder à la description exacte et détaillée des biens immobiliers qui y sont situés et appartiennent à la société dénommée « SCI [REDACTED] », [REDACTED] au Registre du Commerce et des Sociétés de NANTEUILLE sous le n° [REDACTED] 755, prise en la personne de son représentant légal domicilié en cette qualité audit siège, dont le requérant se propose de poursuivre l'expropriat

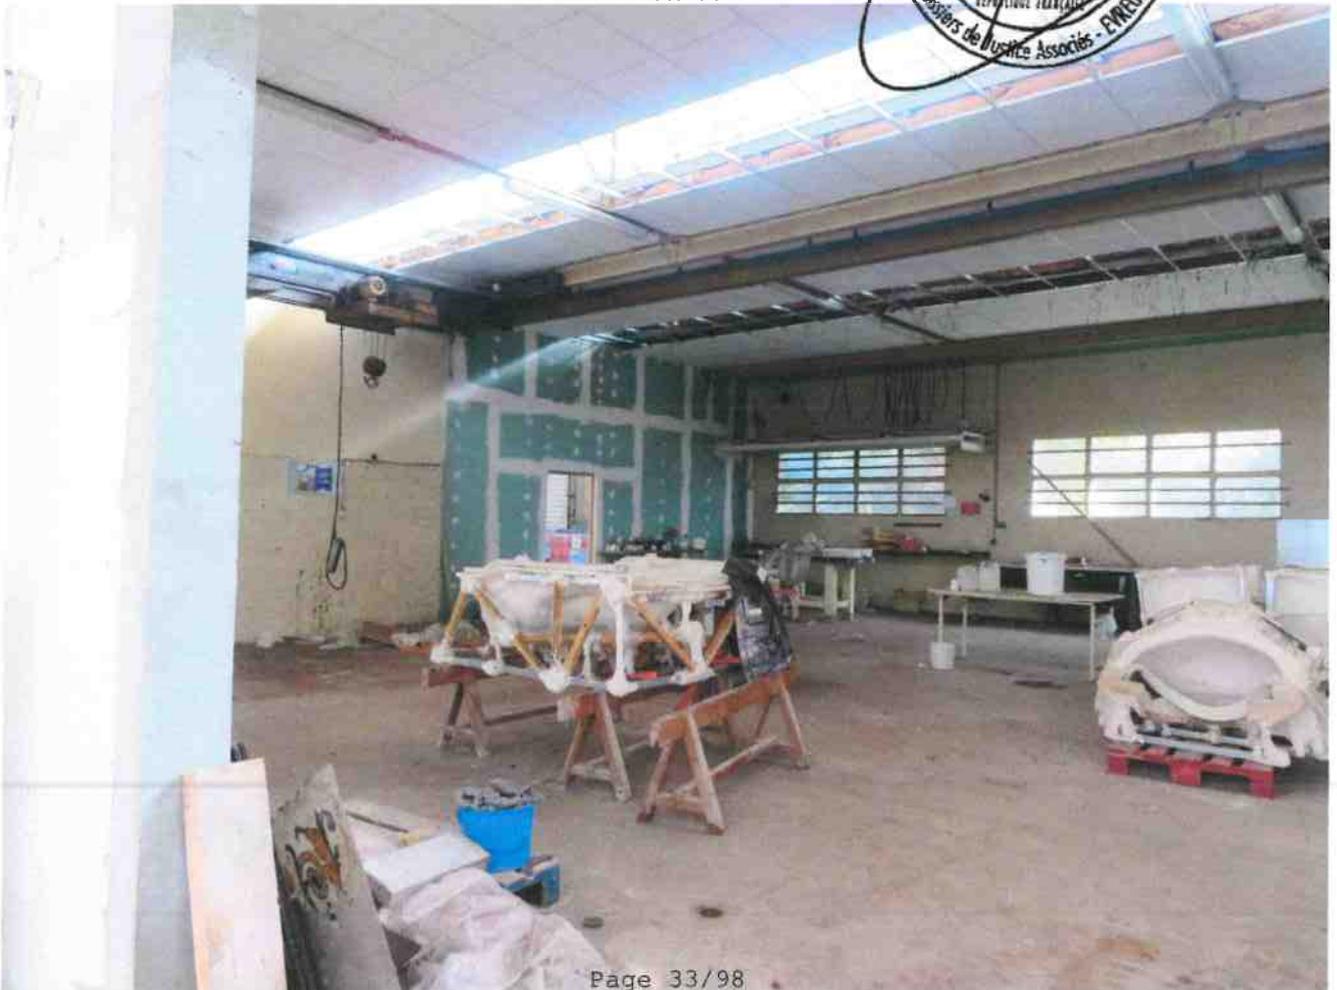
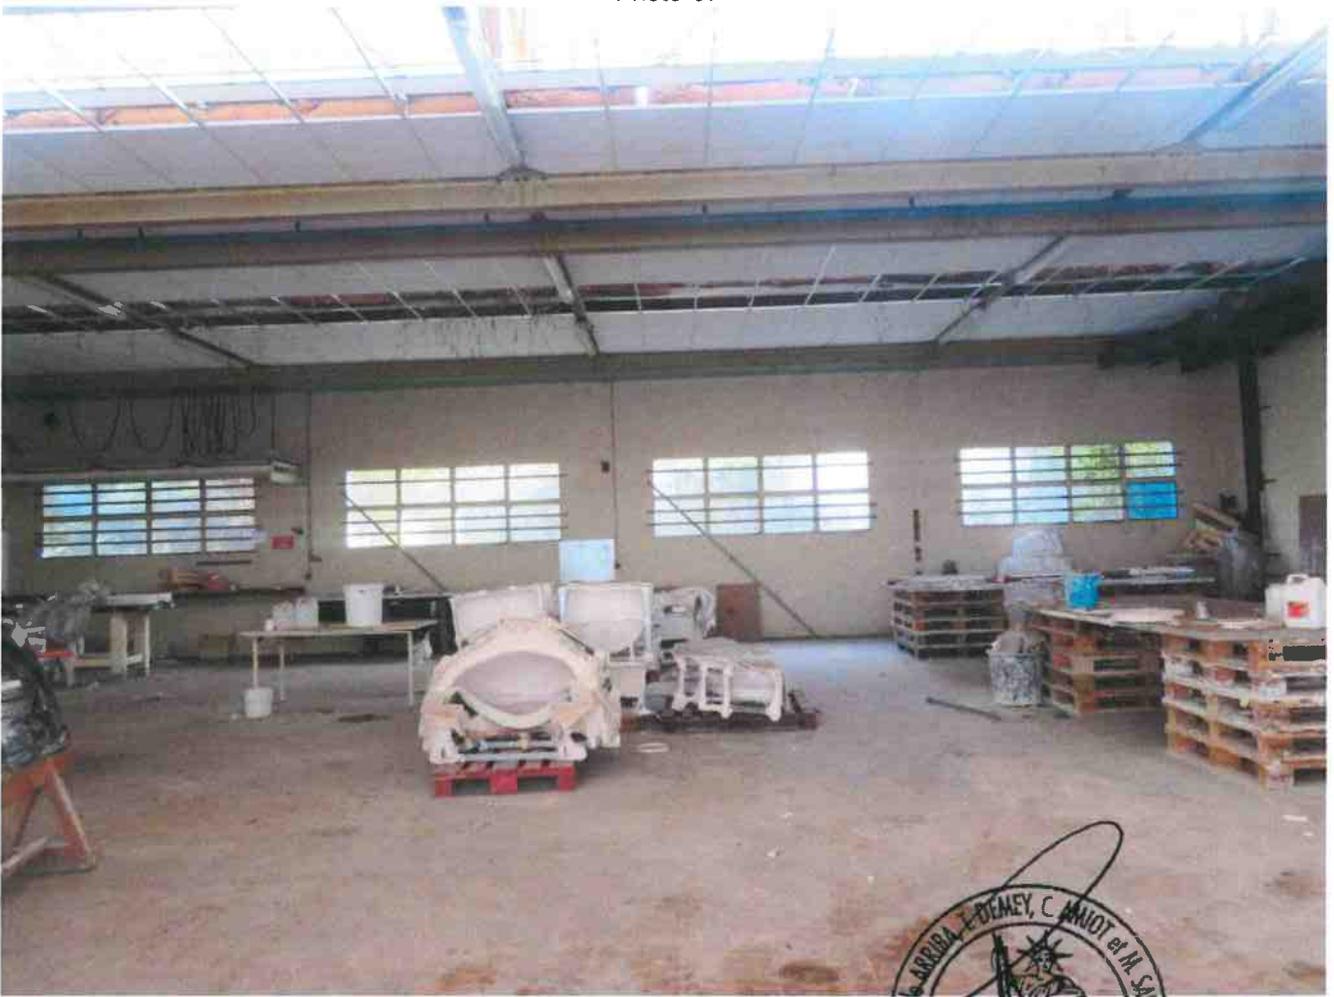
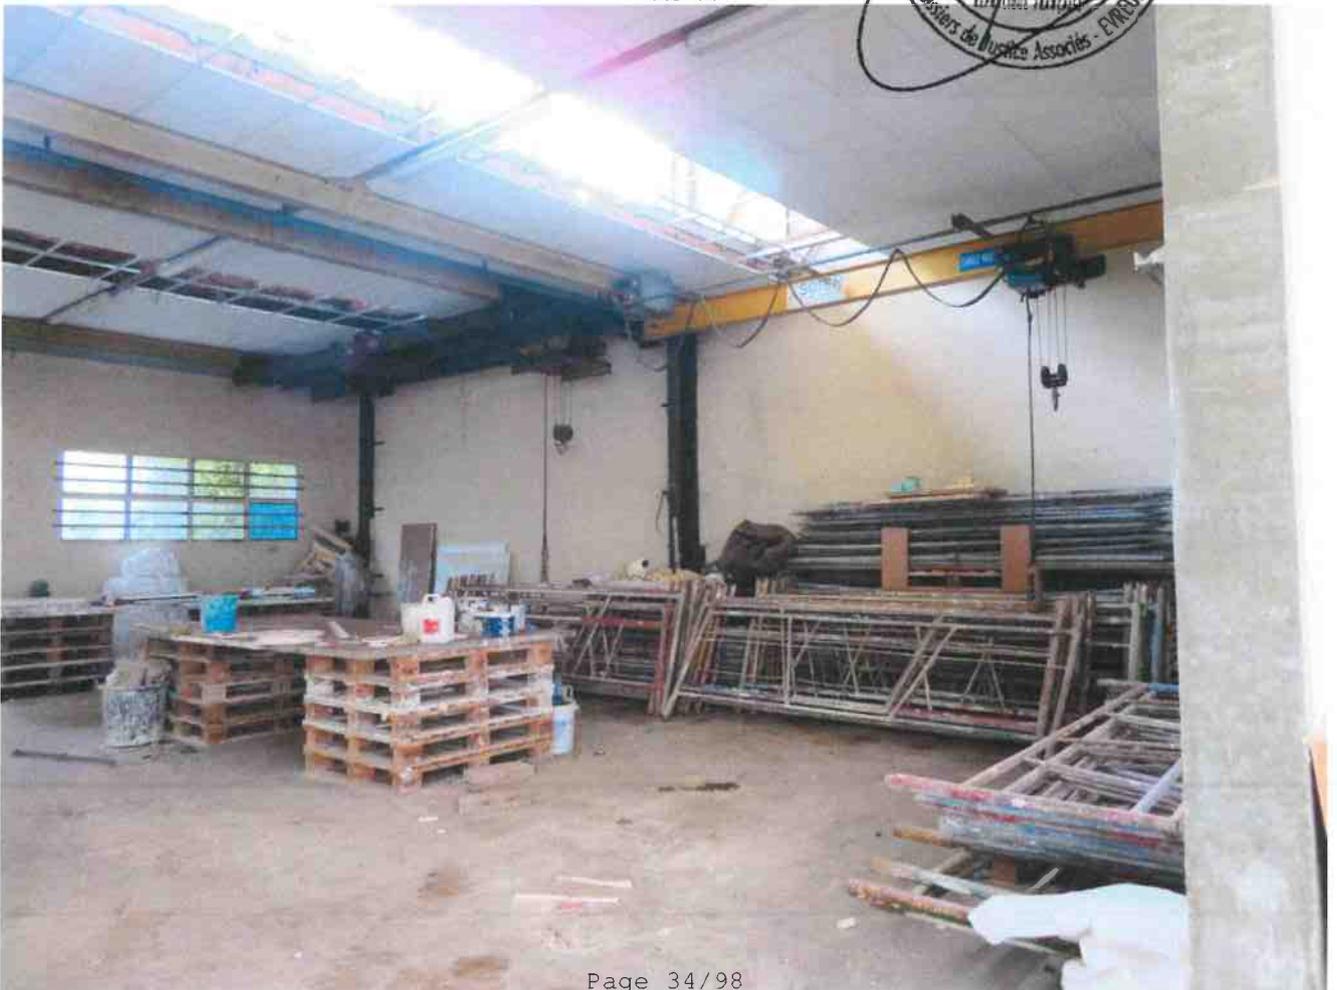
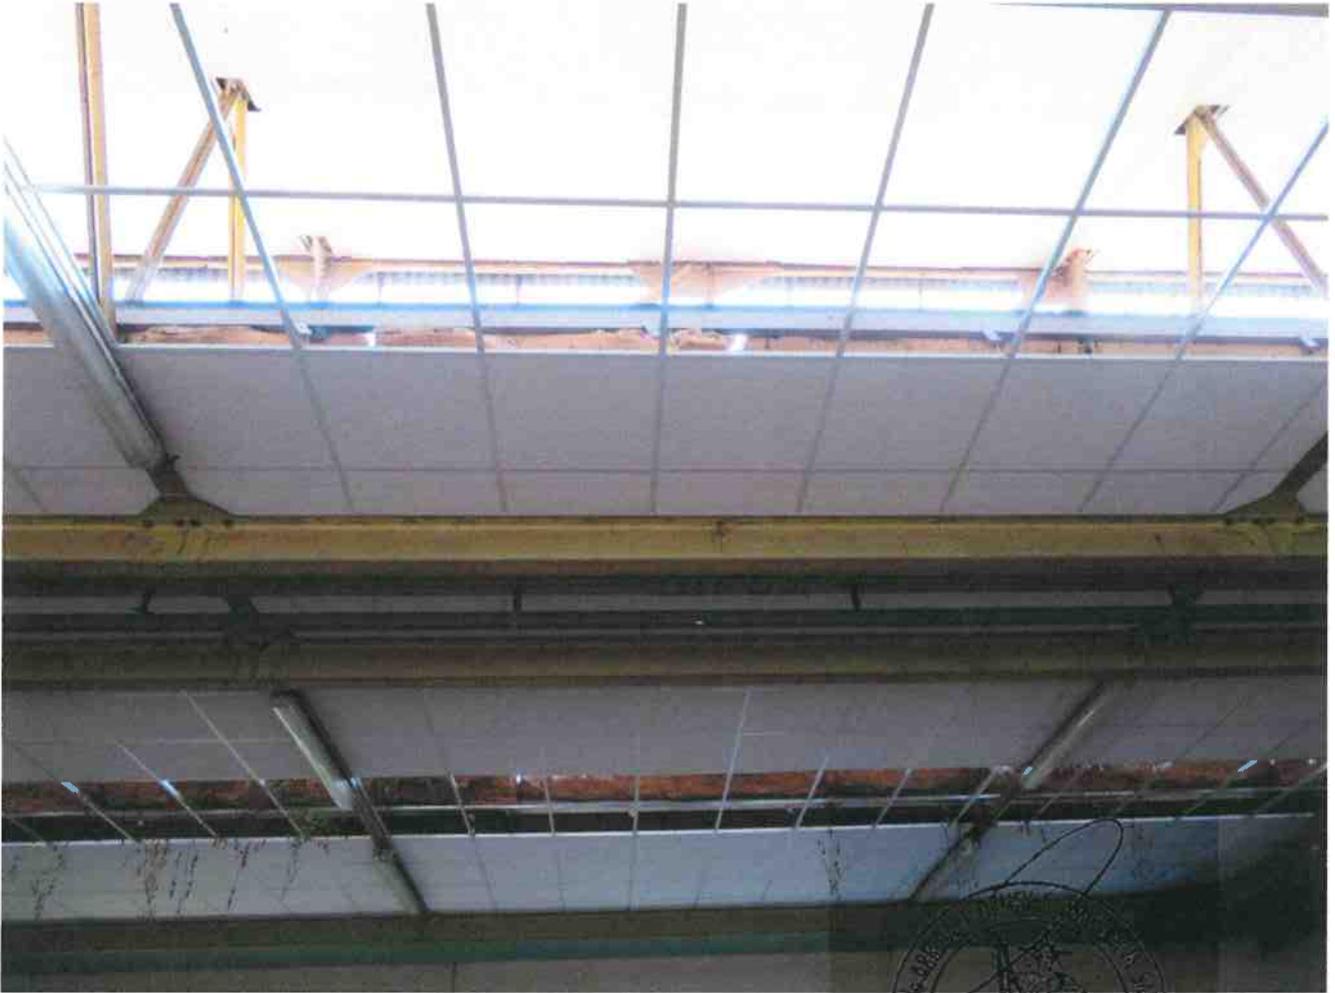
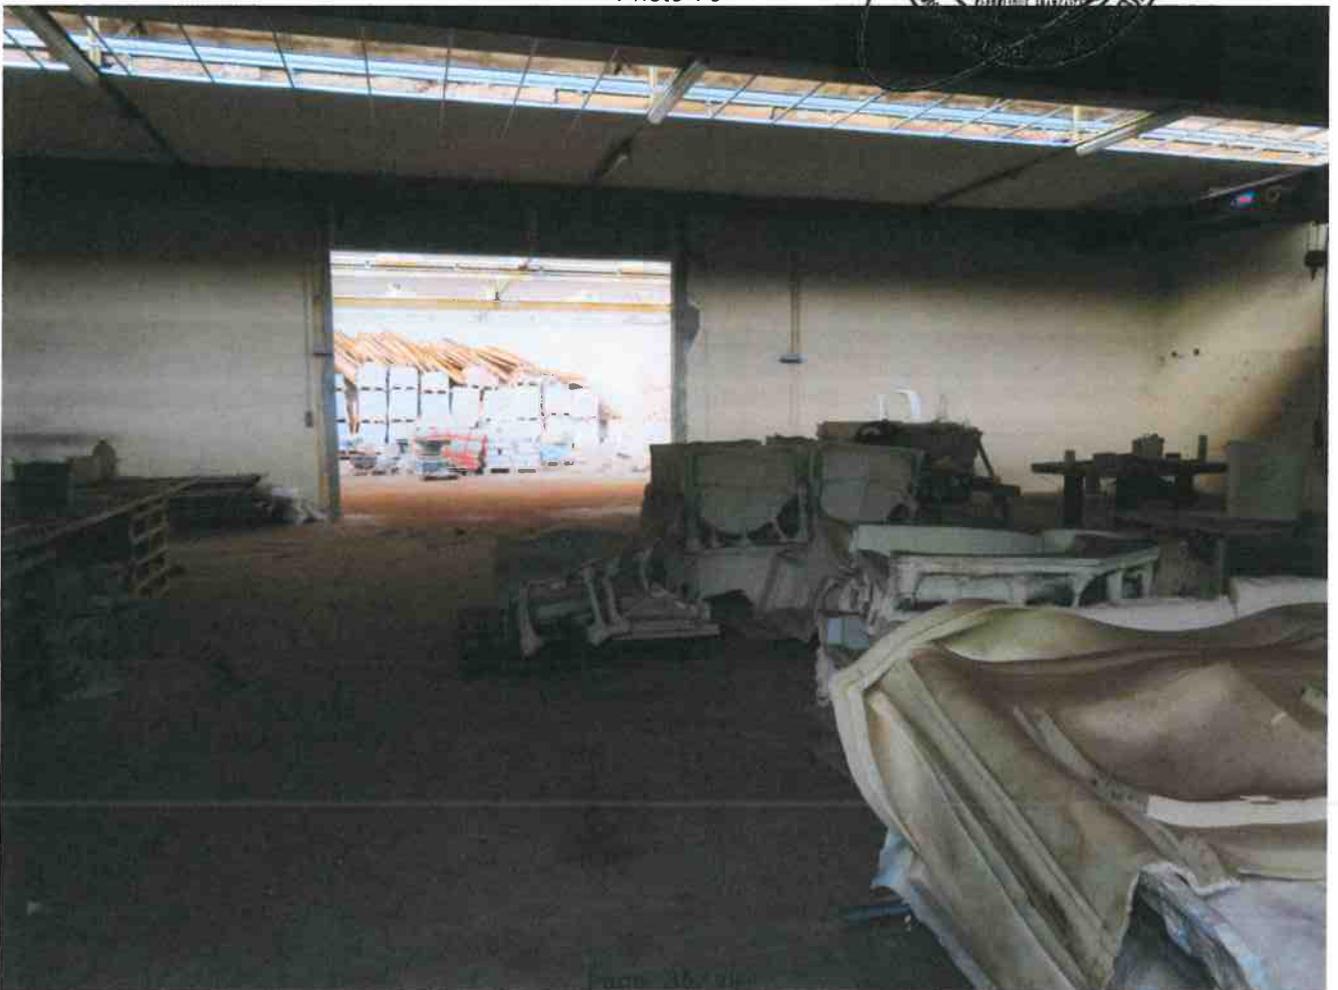
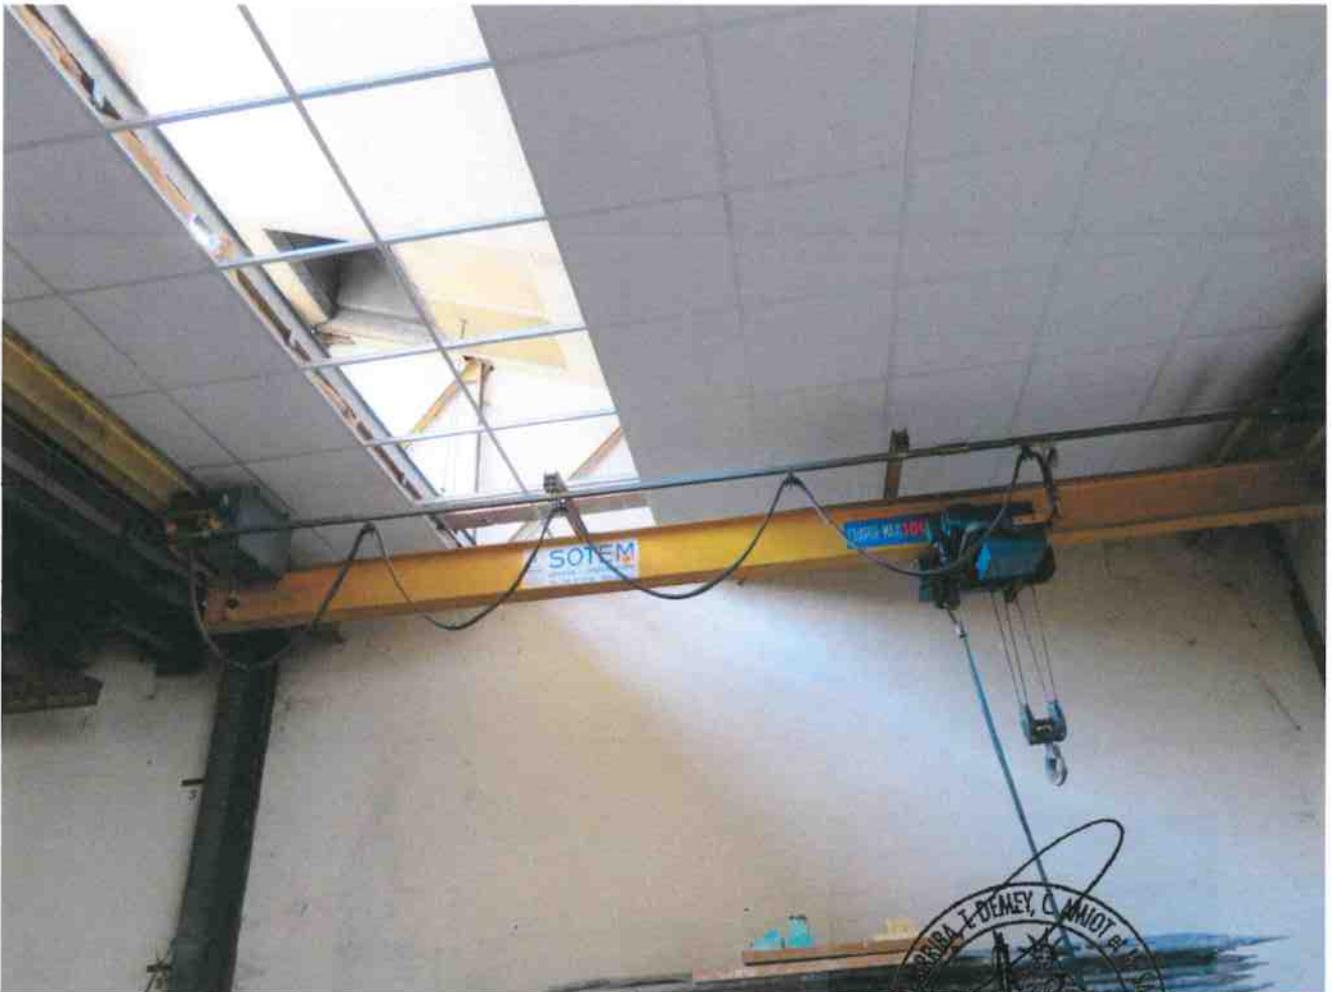
Depuis le volume n°8, on accède à un volume n°10. On y accède également depuis le volume n°9. Les plafonds sont recouverts de plaques de bois ou de dalles de faux plafond, avec de la laine isolante par-dessus. Les murs sont à l'état de parpaings peints en partie basse et de plaques de plâtre en partie haute. Le sol est à l'état de dalle béton recouverte d'un revêtement. La pièce est électrifiée. Elle est éclairée par des châssis fixes côté Seine. Cette pièce est équipée de deux rails avec des poulies dessus. **Photos n°66 à 71.**

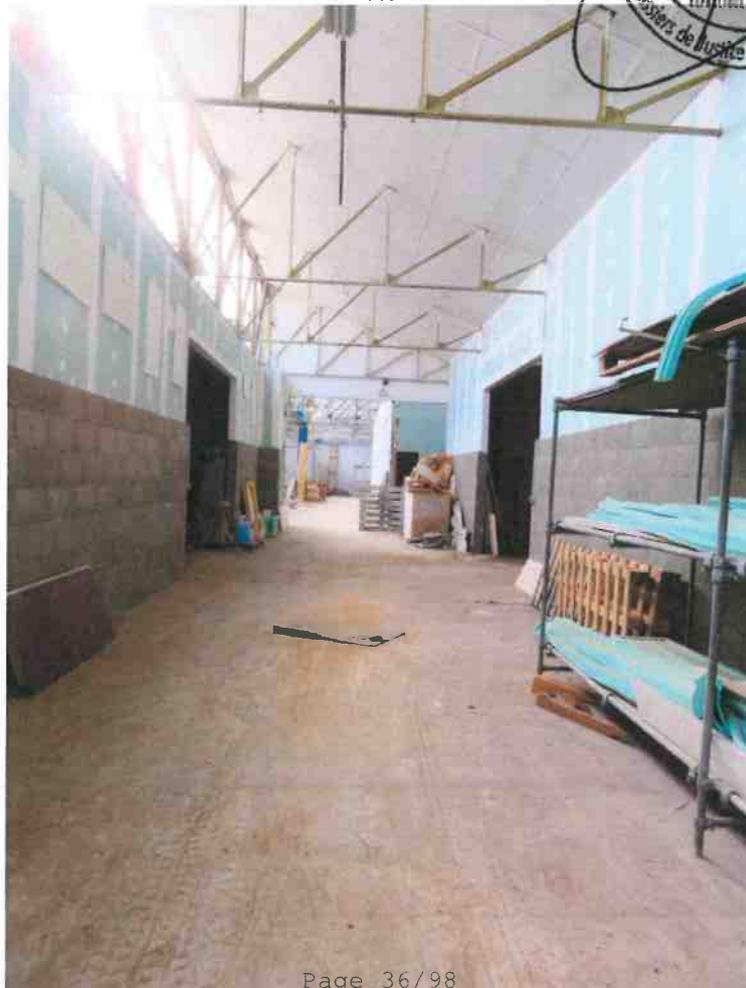
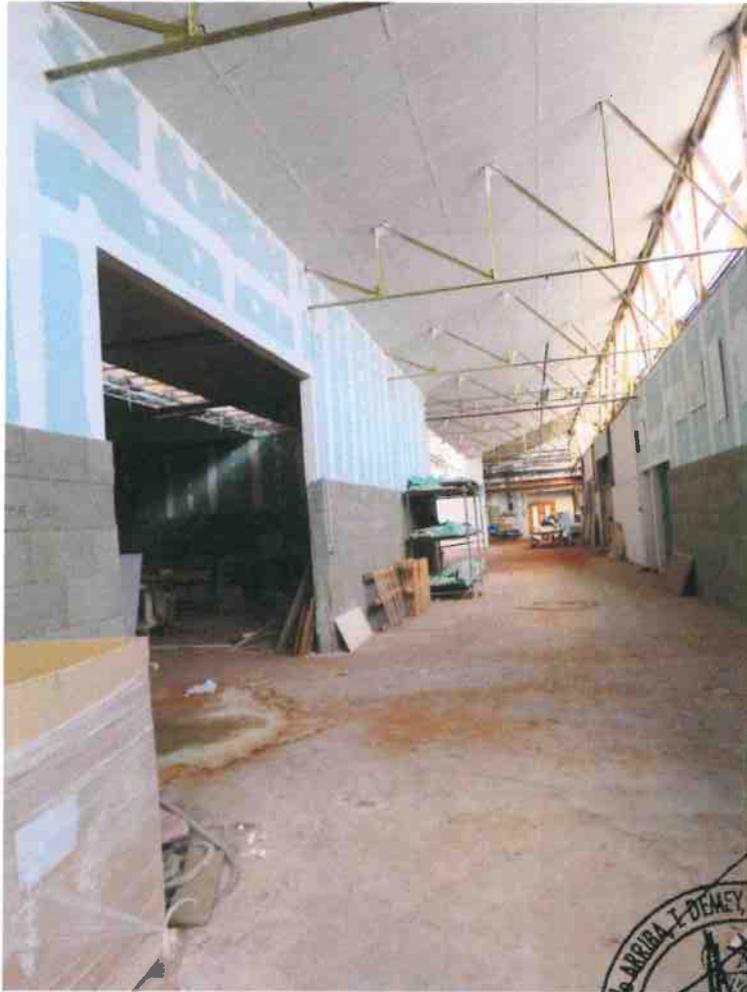
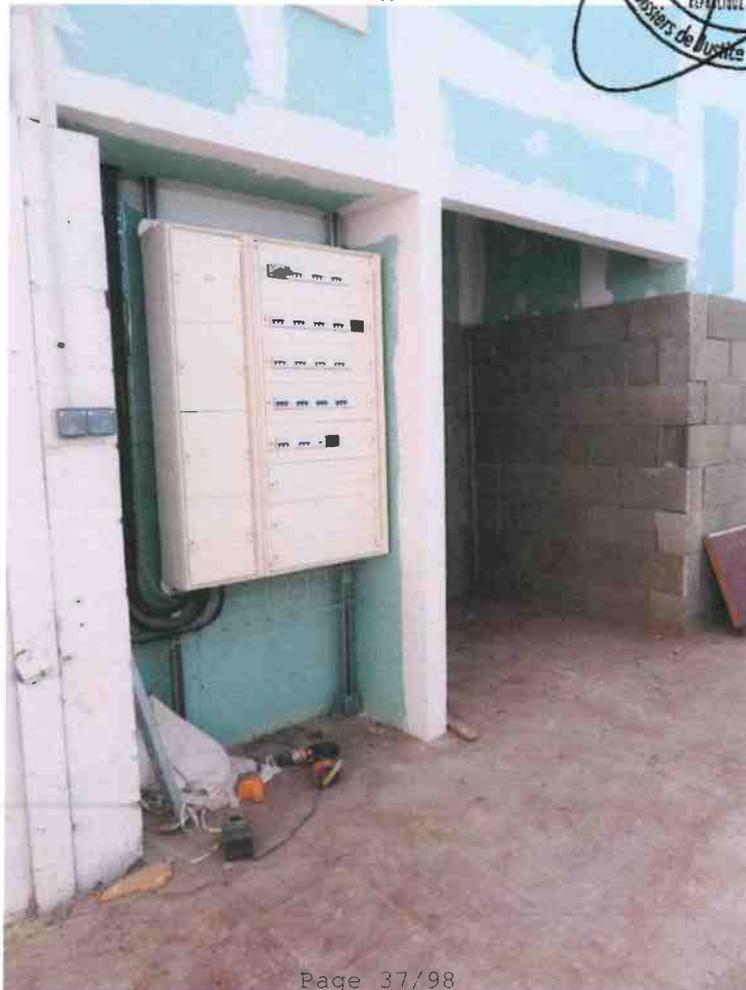
éclairée par des châssis fixes. La pièce est électrifiée et comporte un tableau électrique (volume n°11). **Photos n°72 à 74.**

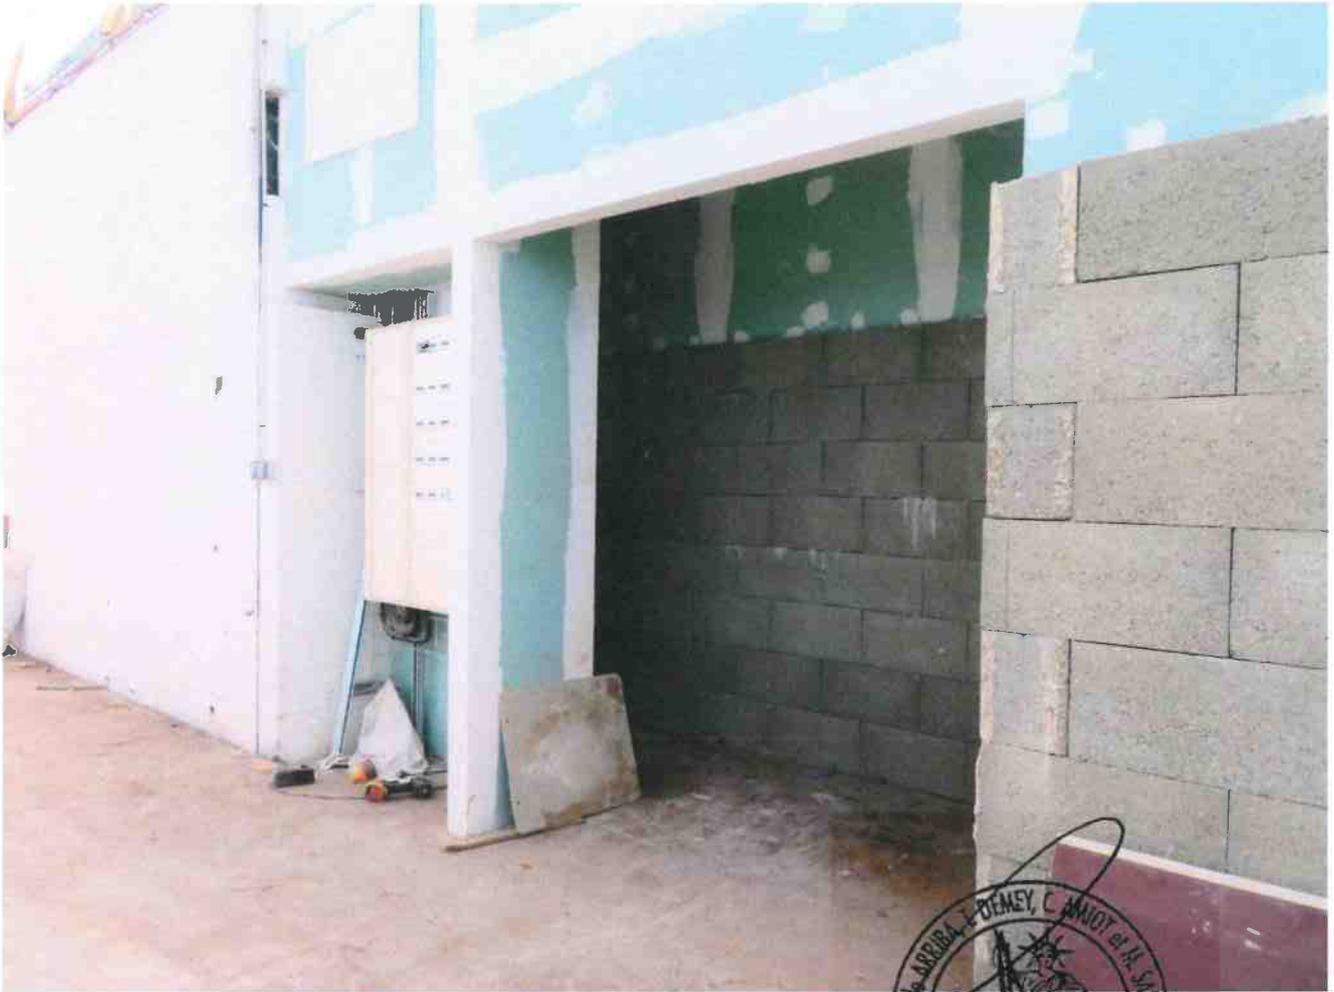
Photo-75

A côté du tableau électrique se trouve, un petit réduit (volume n°12). Le plafond et les cloisons sont recouverts de plaques de plâtre en partie haute. La partie basse des cloisons est en parpaings à l'état brut. Le sol est à l'état de dalle béton recouverte d'un revêtement. La pièce n'est pas électrifiée et ne comporte pas d'ouverture. **Photo n°75.**

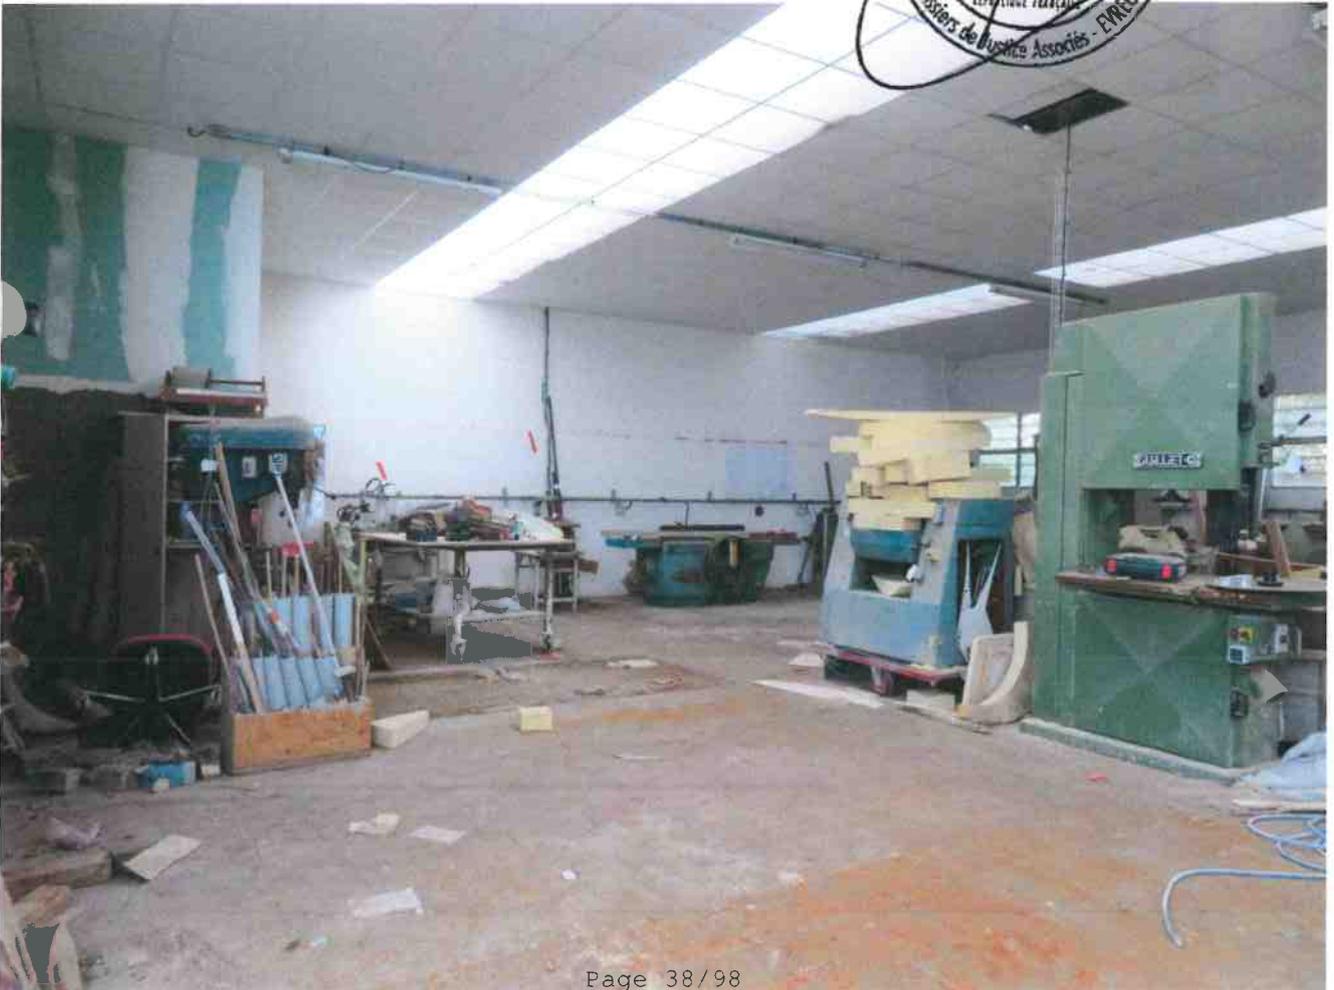
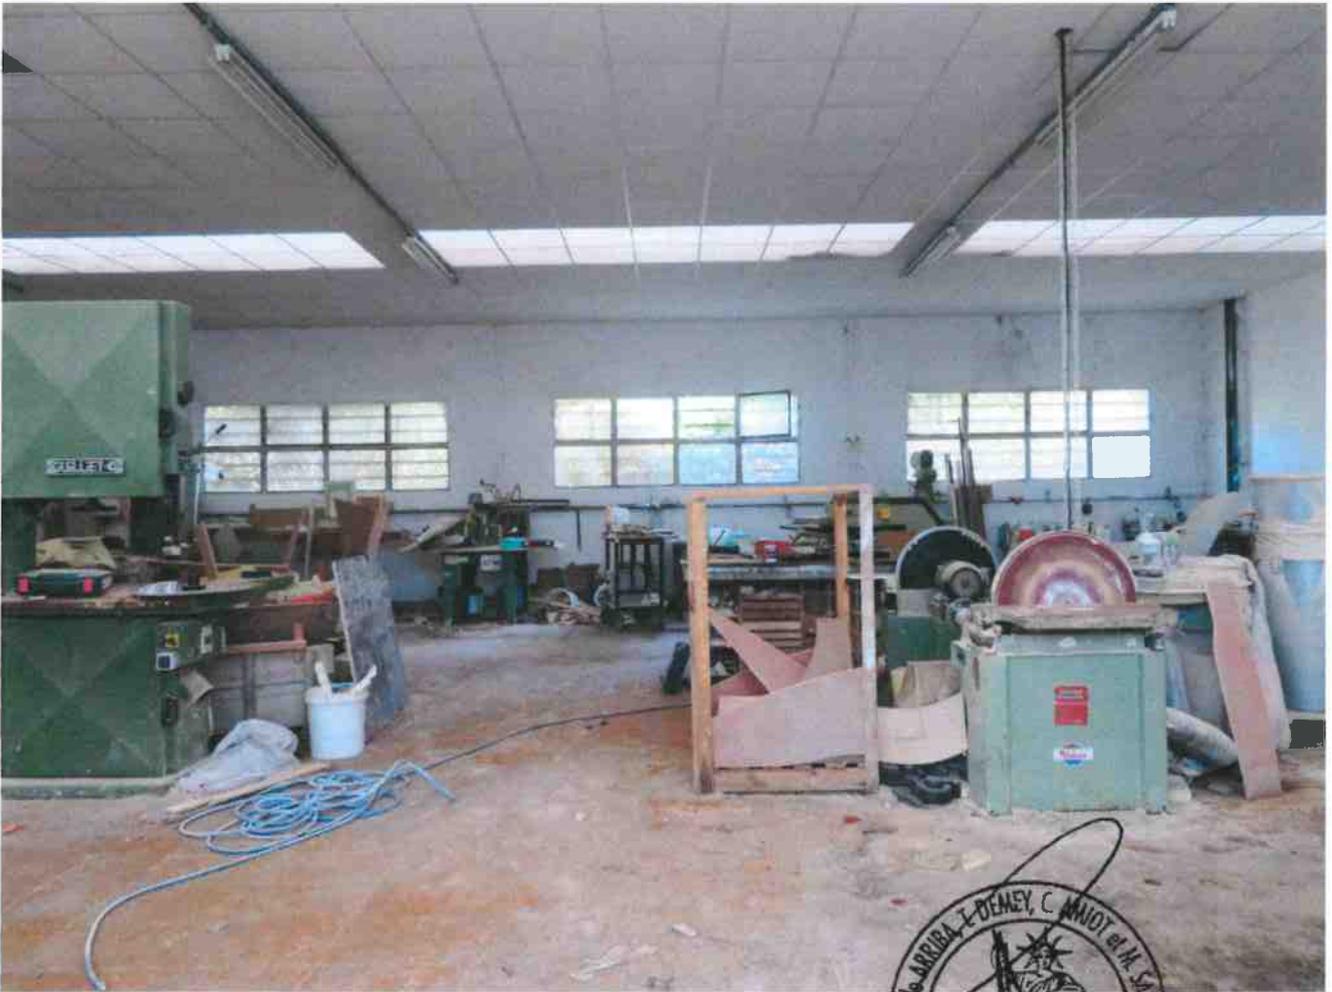
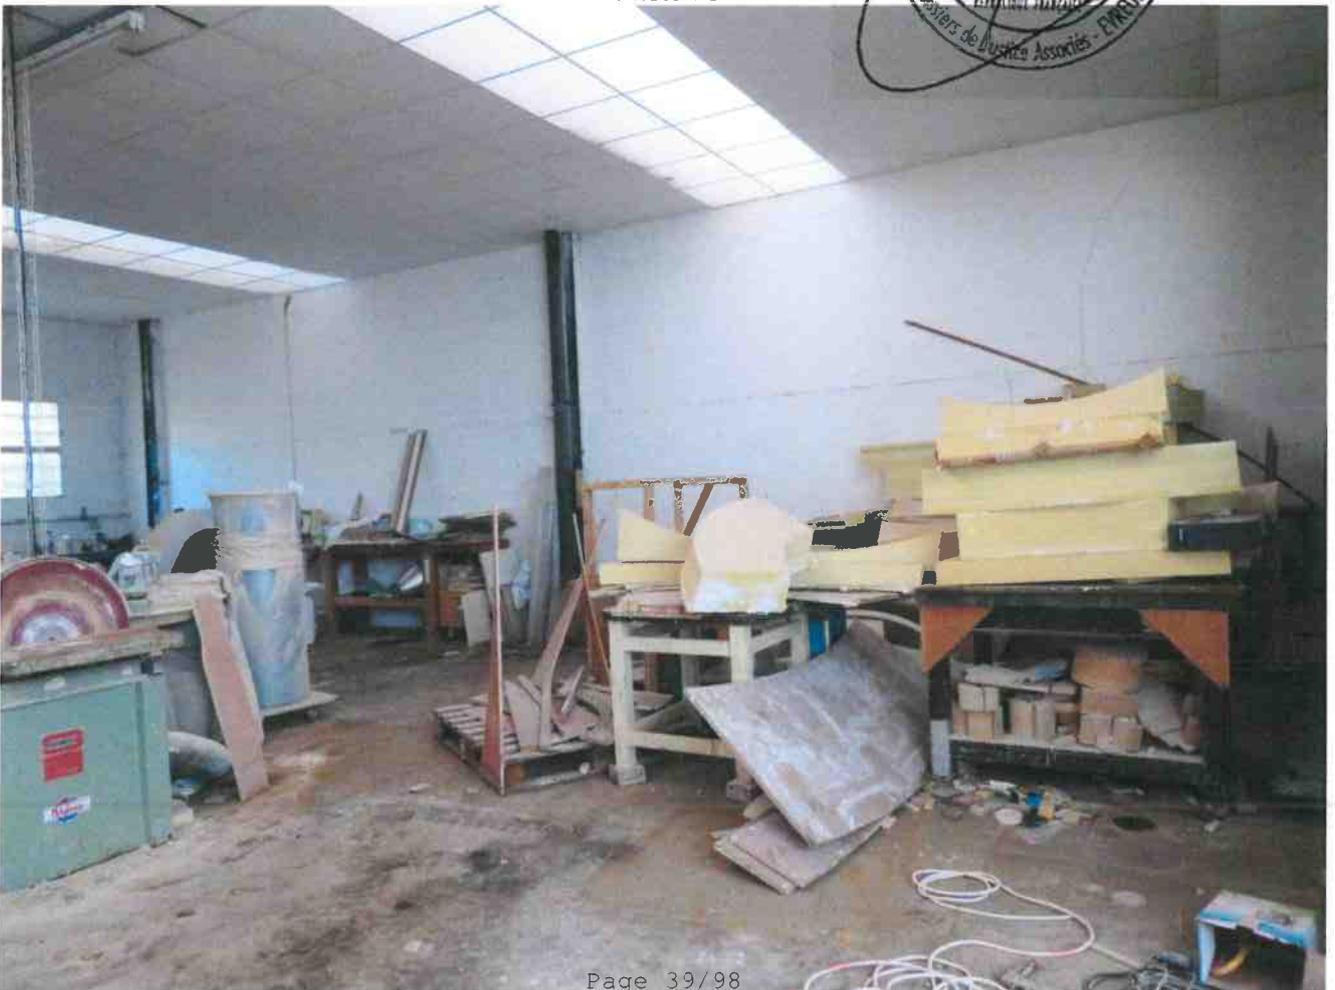
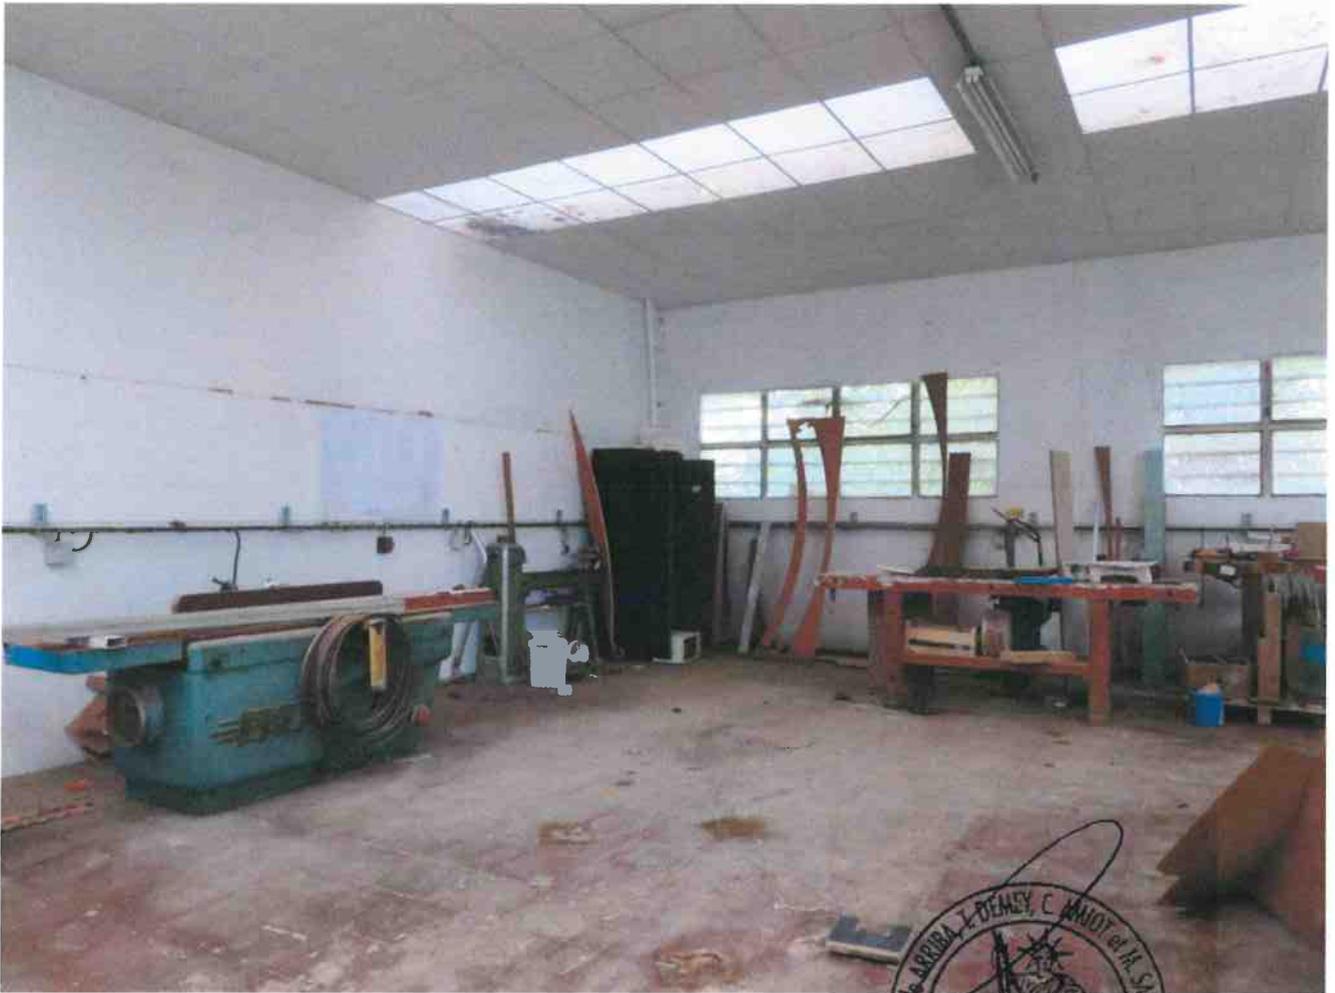
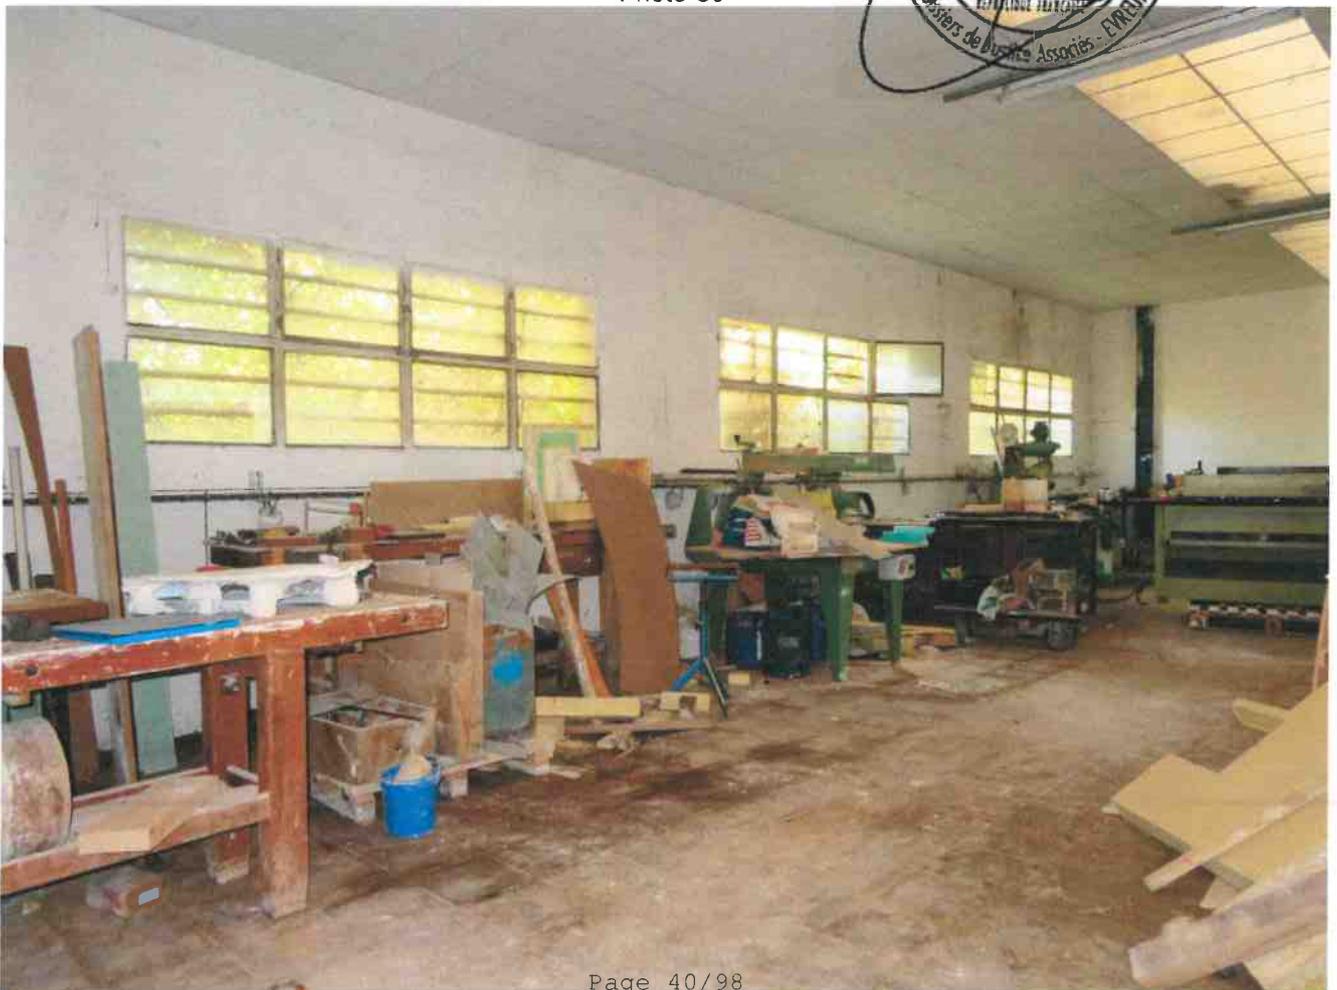
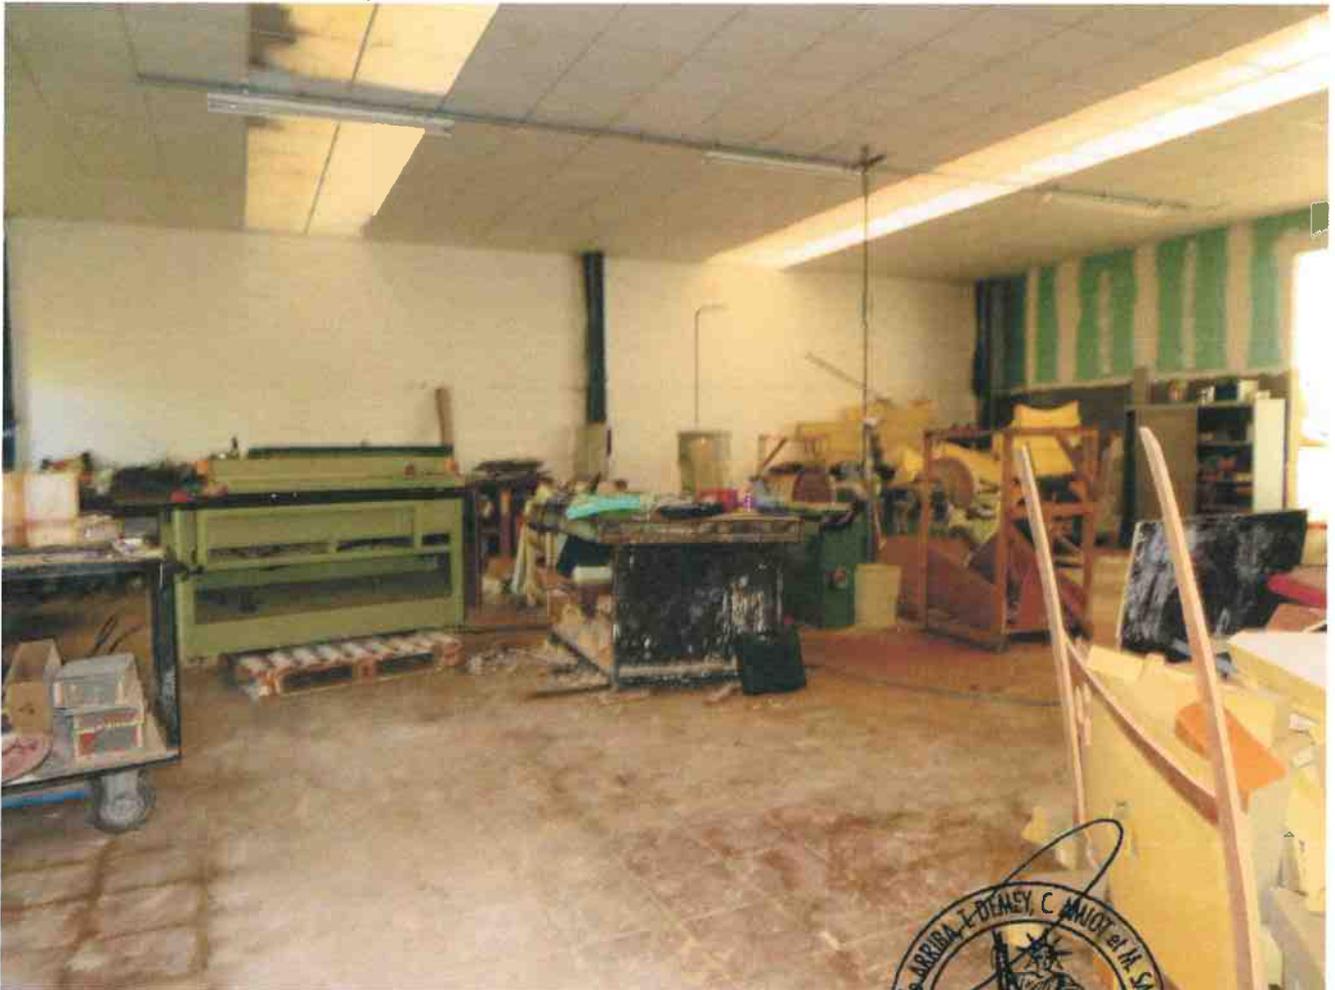
Depuis le volume n°14, on accède sur la gauche à un volume n°13. Les plafonds sont recouverts de plaques faux plafond, dont certaines sont transparentes. Les murs sont recouverts de plaques de plâtre. Le sol est à l'état de dalle béton recouverte d'un revêtement. La pièce est électrifiée. Elle est éclairée par des châssis ou des fenêtres. Cette pièce est équipée de machines industrielles. **Photos n°76 à 81.**
