**Nathalie de ARRIBA - Thibaut DEMEY -
Clara AMIOT – Marine SALLARD**
Huissiers de Justice associés
24 Rue Saint Thomas B.P. 924
27009 EVREUX CEDEX
Tél : 02.32.33.06.70 - Télécopie : 02.32.62.42.47
contact@hdj27.fr
www.hdj27.fr
Cpt aff art 64 : CDC 0000321509 R

**PROCES VERBAL DE
DESCRIPTION**

DU 04 OCTOBRE 2022

Me suis rendue ce jour commune de SAINT MARCEL (Eure) 27950, Le Bas Marais, dans un ensemble immobilier dénommé « Le Site Industriel BATA » un bâtiment dénommé « Bâtiment n°700 – BATA Engineering » à usage d'atelier et de bureaux, élevé sur rez-de-chaussée d'un étage, Cadastrée section AM n°168 pour une contenance de 00 hectares 01 ares 94 centiares, et section AM n°172 pour une contenance de 01 hectares 12 ares 16 centiares, soit un total de surface de 01 hectare 14 ares 10 centiares, à l'effet de procéder à la description exacte et détaillée des biens immobiliers qui y sont situés et appartiennent à la société dénommée « SCI [REDACTED] », [REDACTED] au Registre du Commerce et des Sociétés de NANTEUILLE sous le n° [REDACTED] 755, prise en la personne de son représentant légal domicilié en cette qualité audit siège, dont le requérant se propose de poursuivre l'expropriat

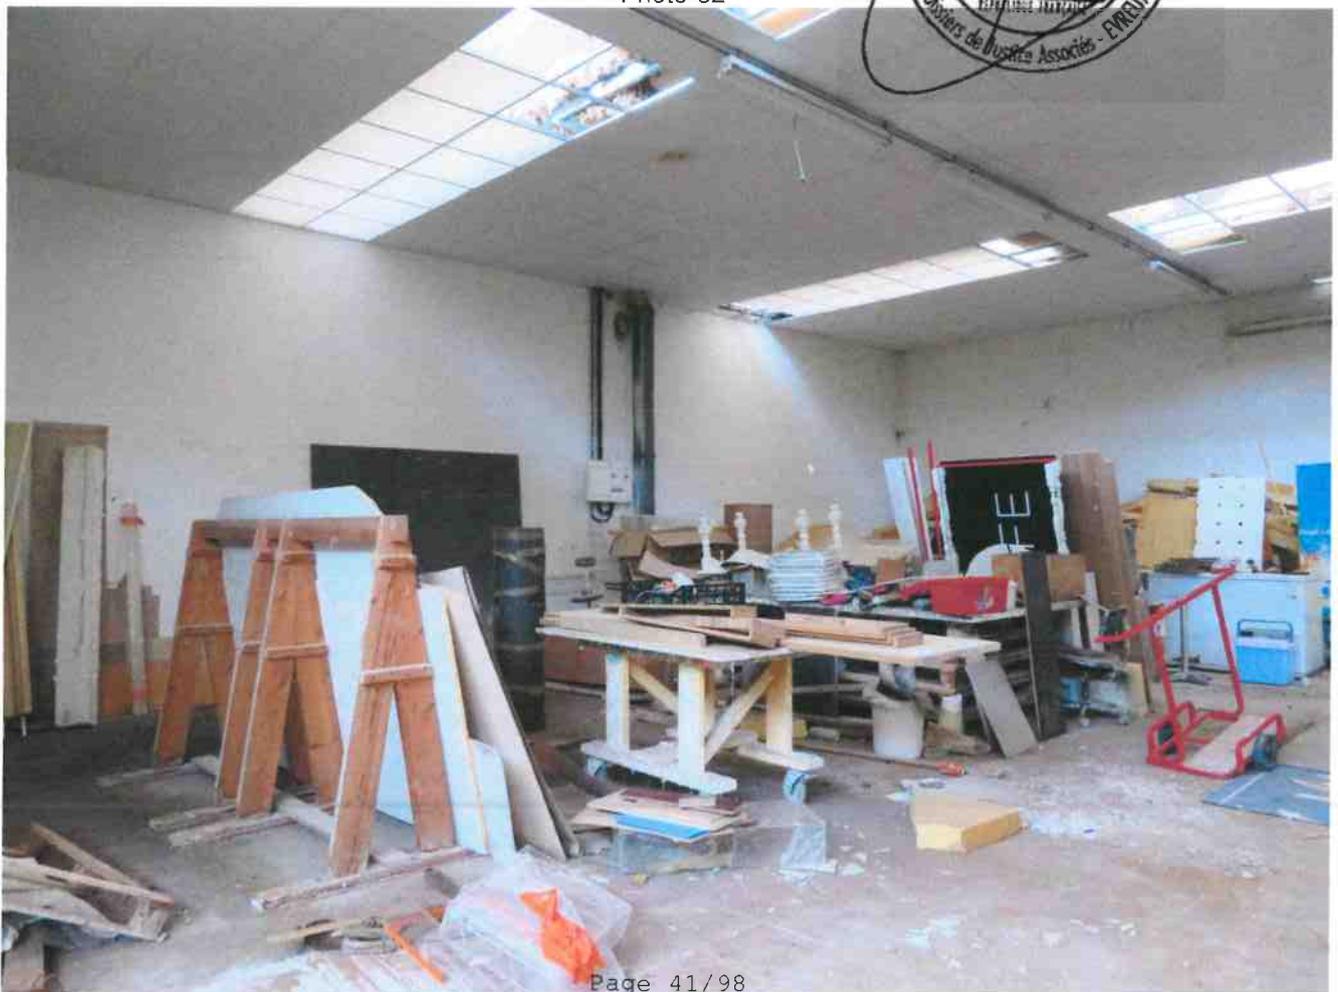
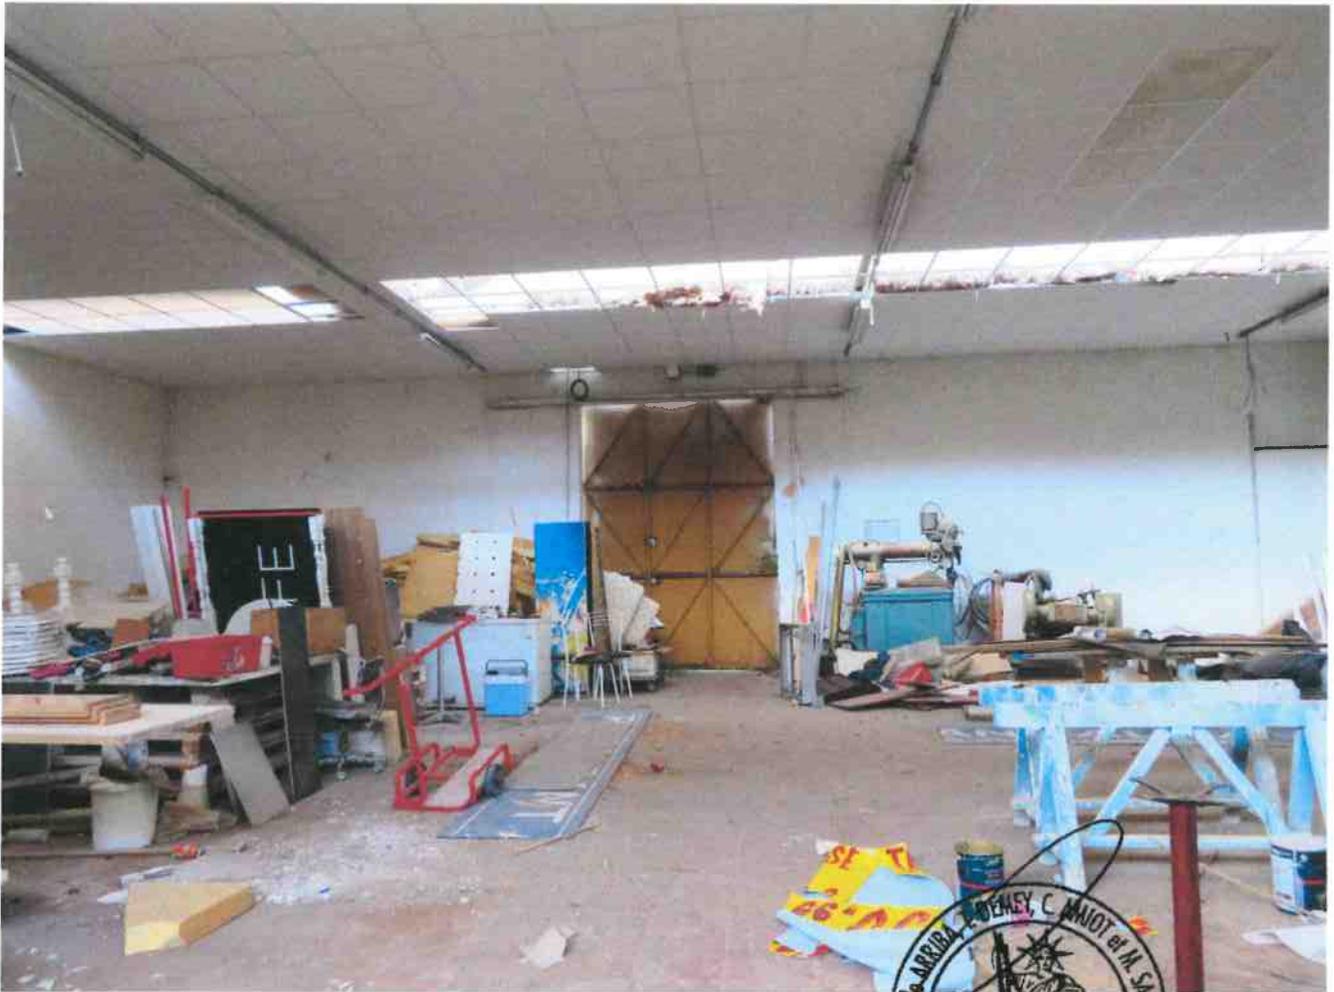
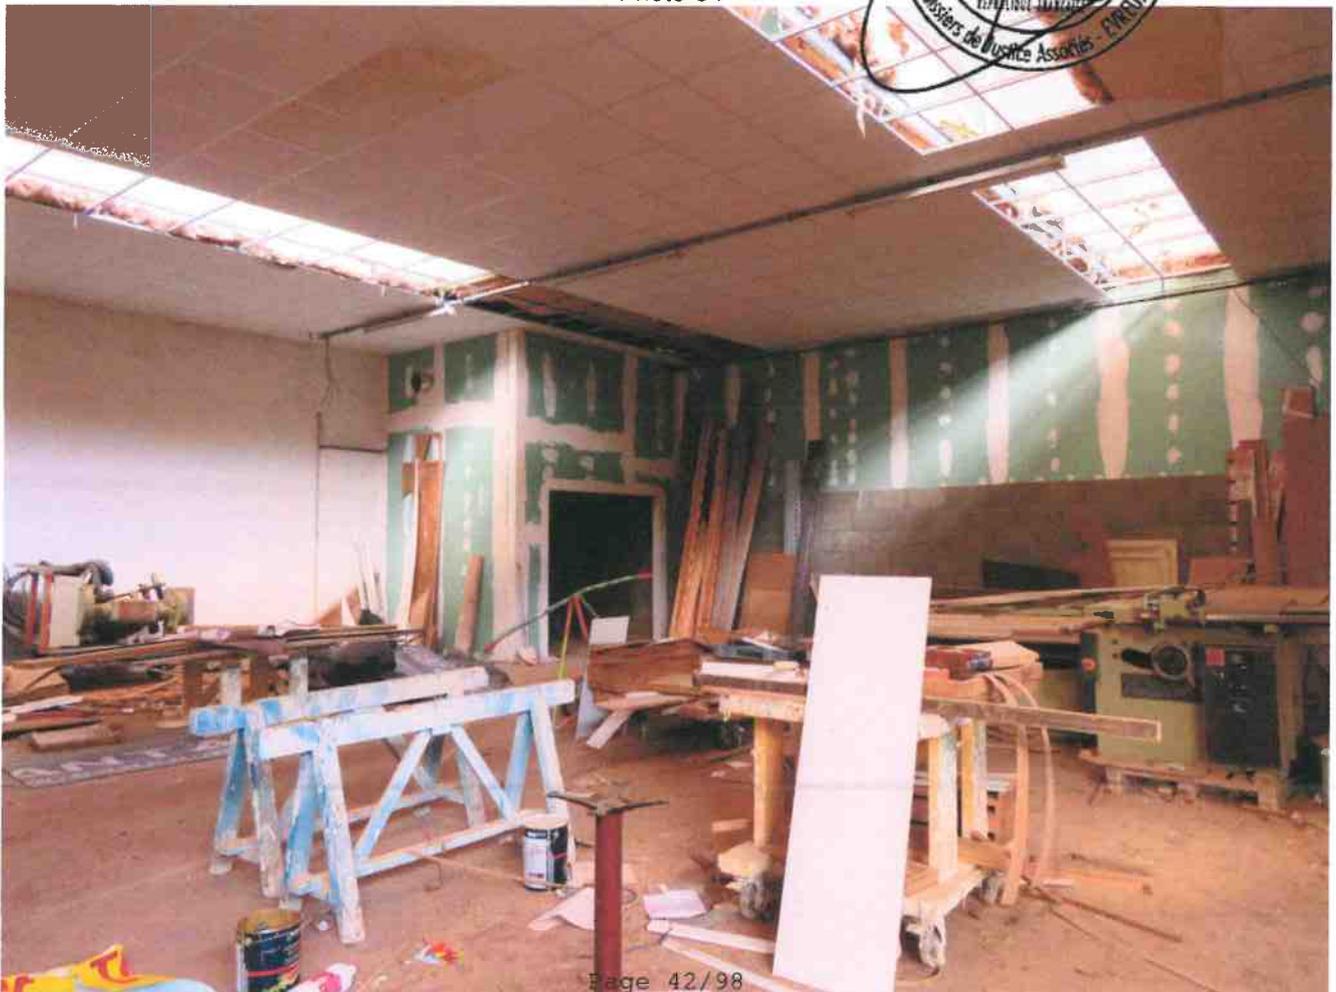
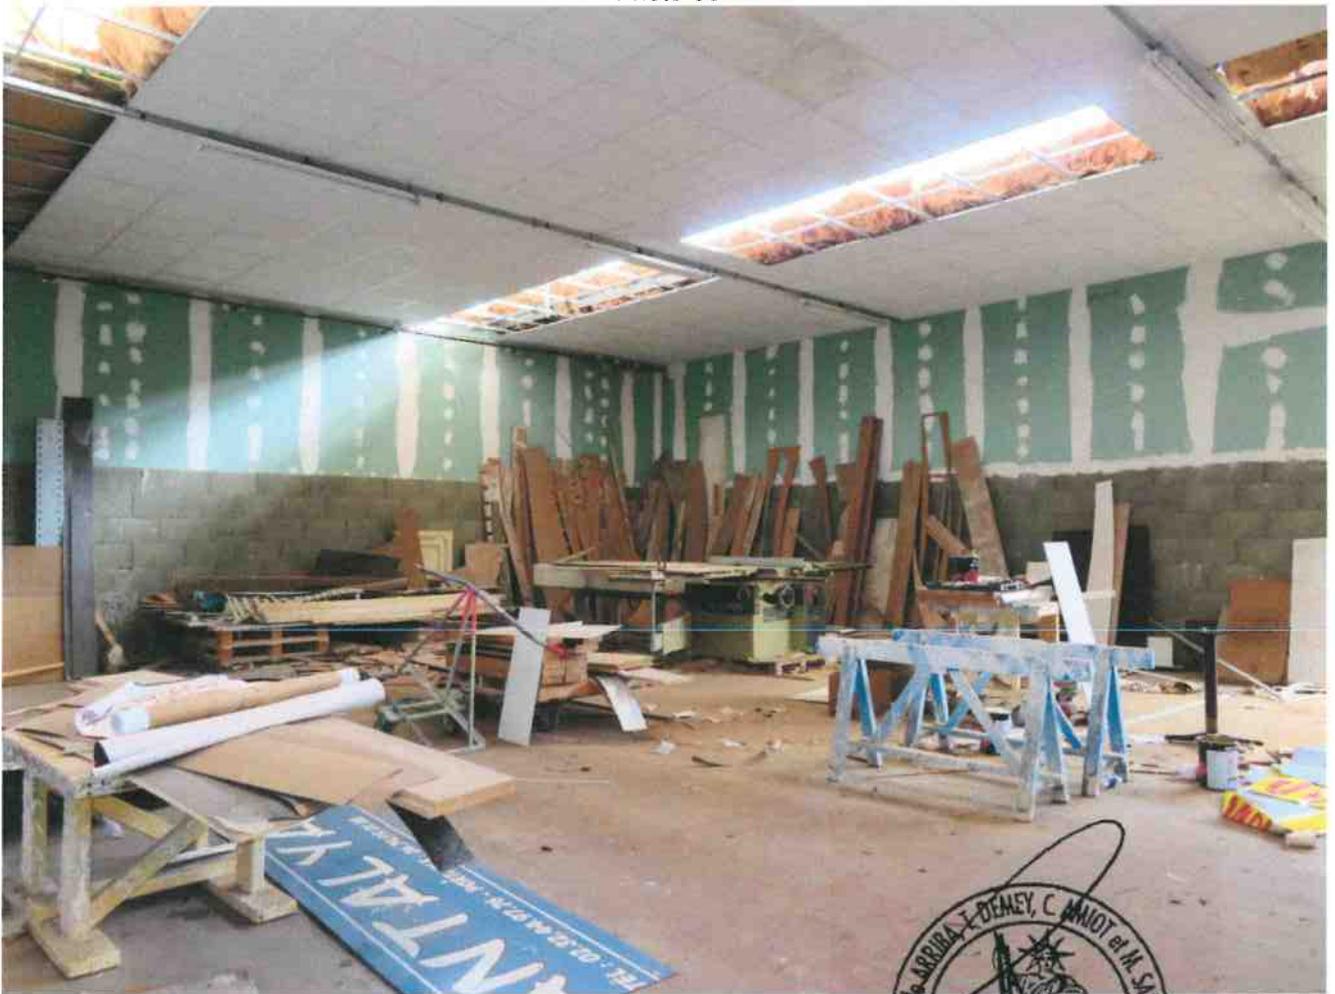
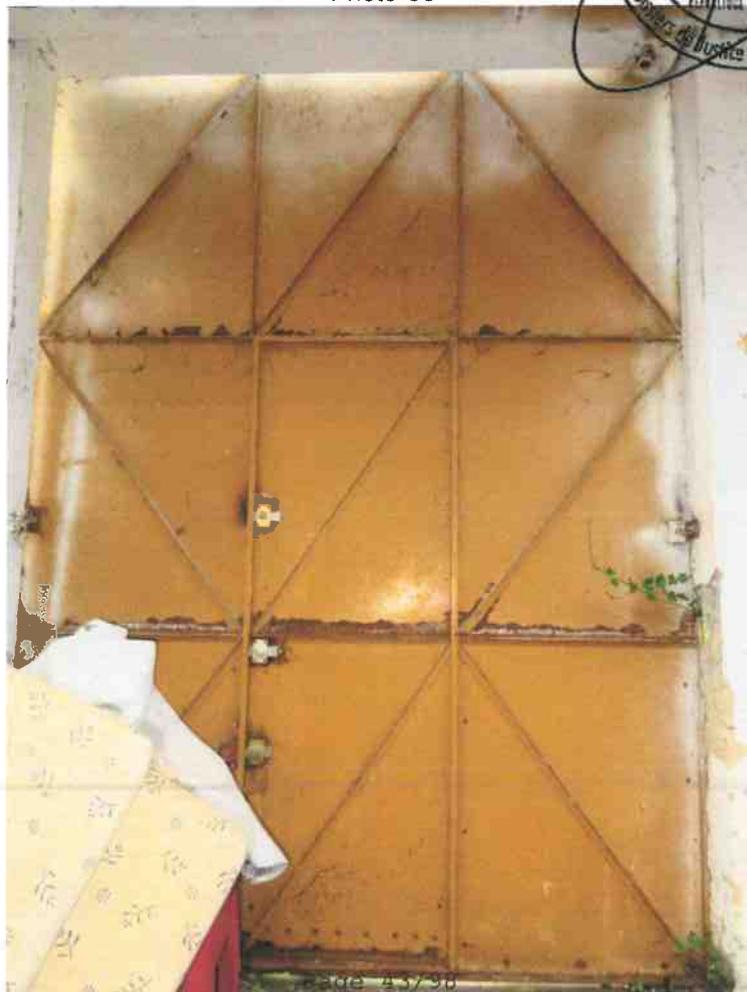
Depuis le volume n°14, on accède sur la droite à un volume n°15. Les plafonds sont recouverts de plaques faux plafond, dont certaines sont transparentes. Certaines plaques sont manquantes. Les murs sont recouverts de plaques de plâtre ou à l'état de parpaings bruts. Le sol est à l'état de dalle béton recouverte d'un revêtement. La pièce est électrifiée et comporte un tableau électrique. On y accède depuis l'extérieur par une porte métallique, côté rue. **Photos n°82 à 86.**

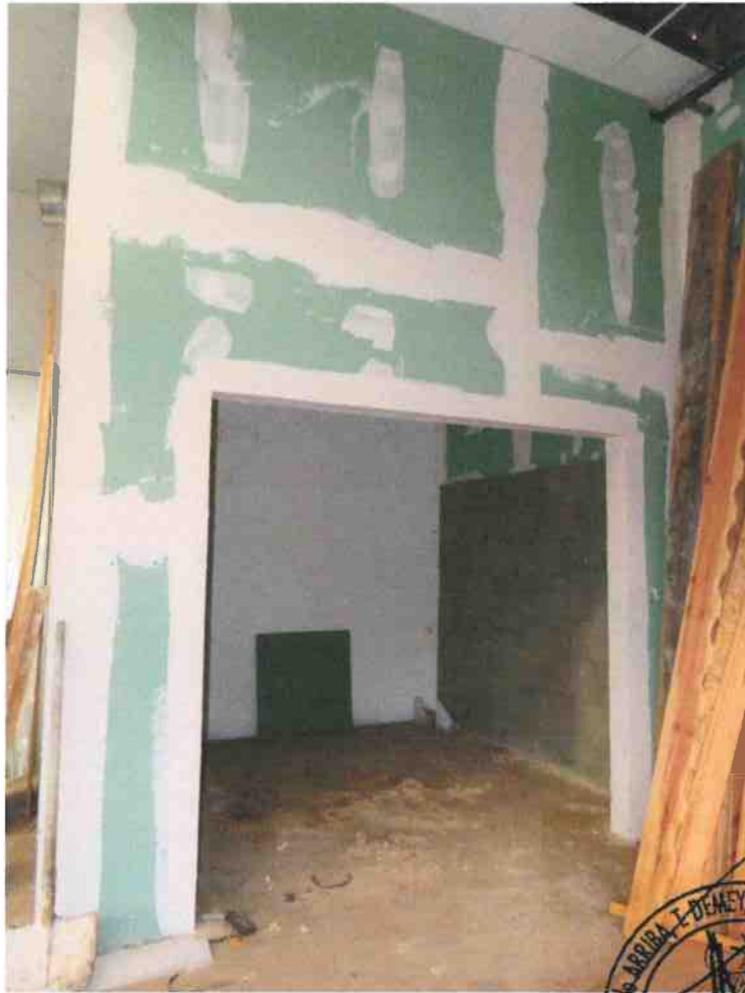
Photo-87

On accède depuis ce volume n°15 à un volume n°16. Le plafond est recouvert de plaques de faux-plafond, les cloisons sont à l'état de plaques de plâtre ou de parpaings à l'état brut. Le sol est à l'état de dalle béton recouverte d'un revêtement. Cette pièce n'est ni électrifiée, ni ne comporte d'ouverture. **Photo n°87.**

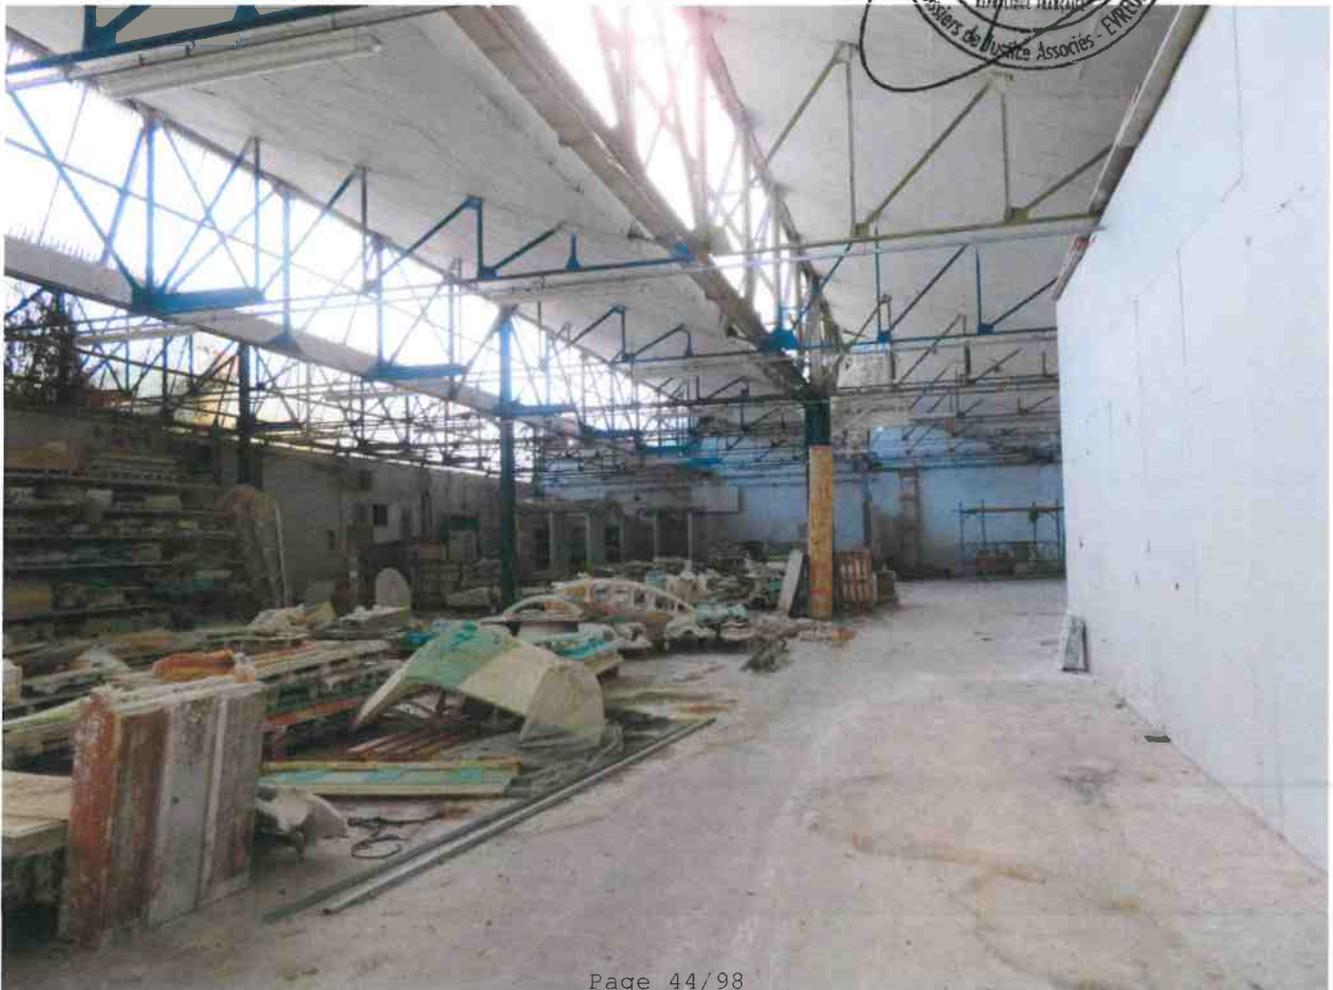
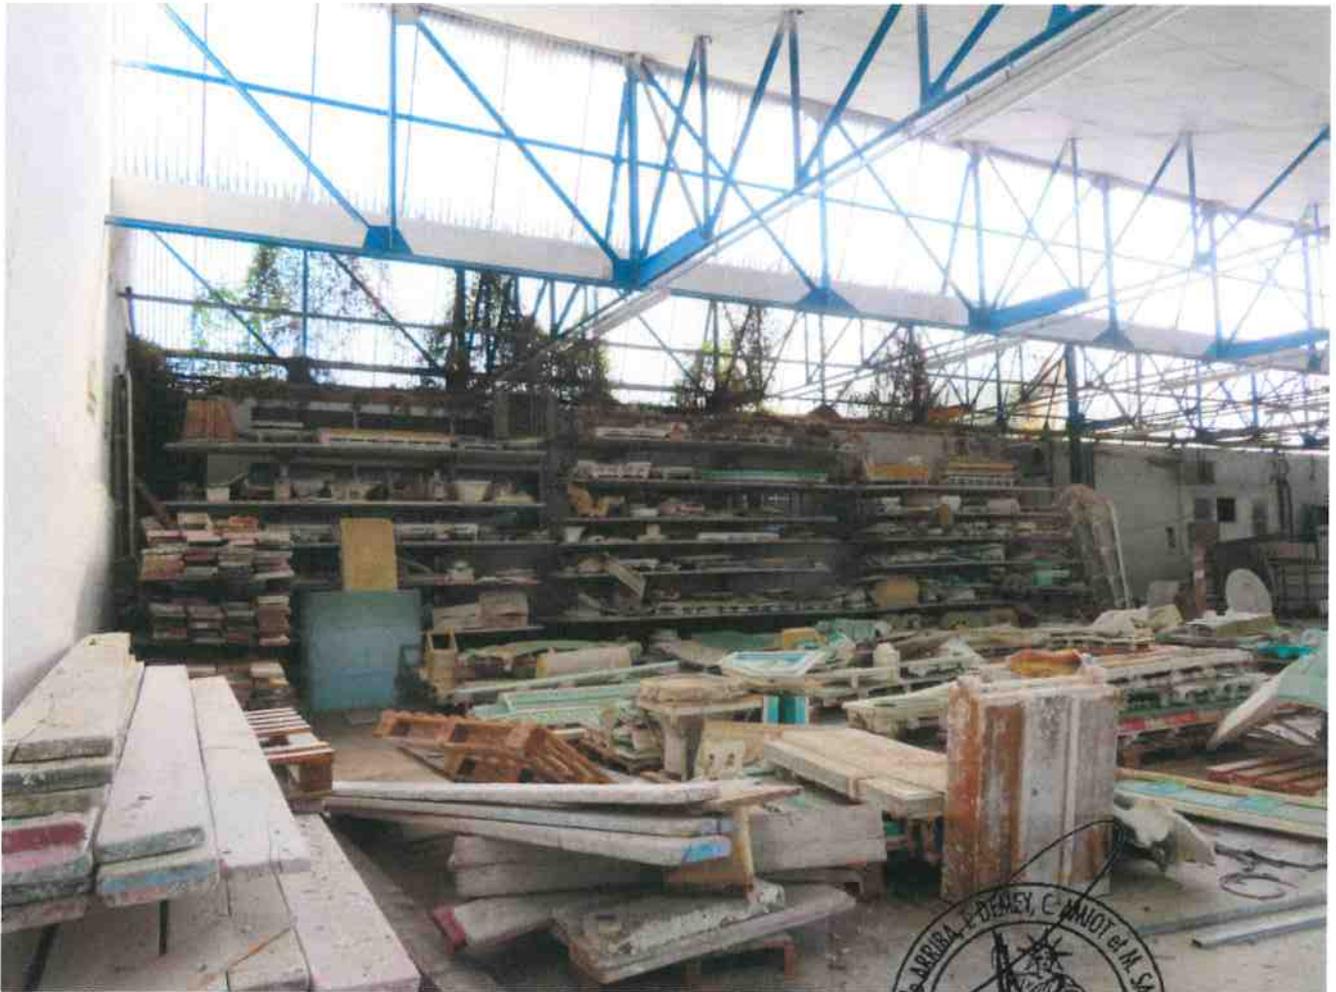
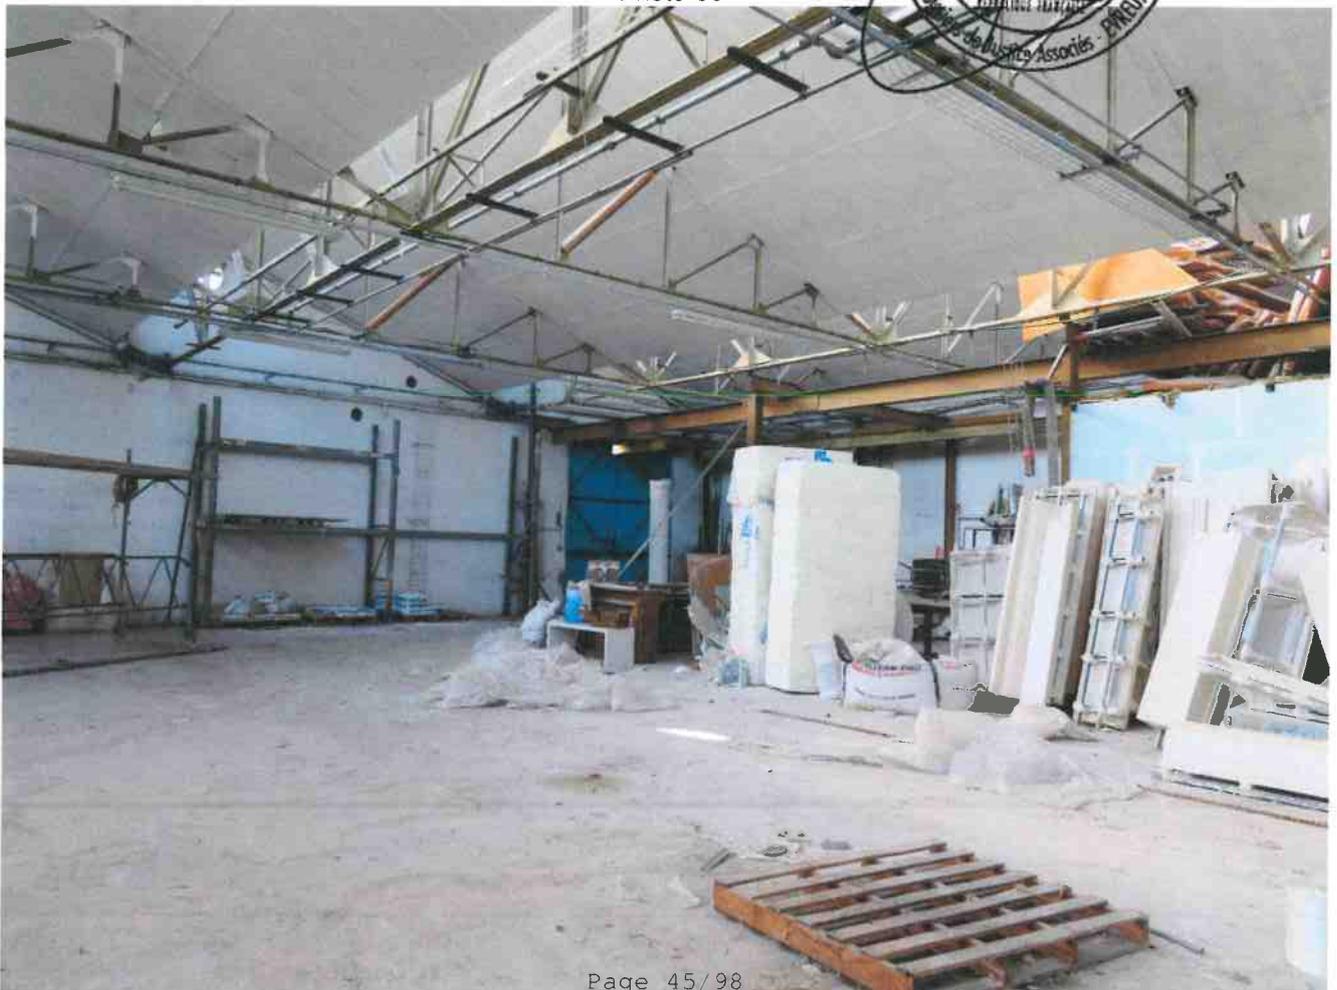
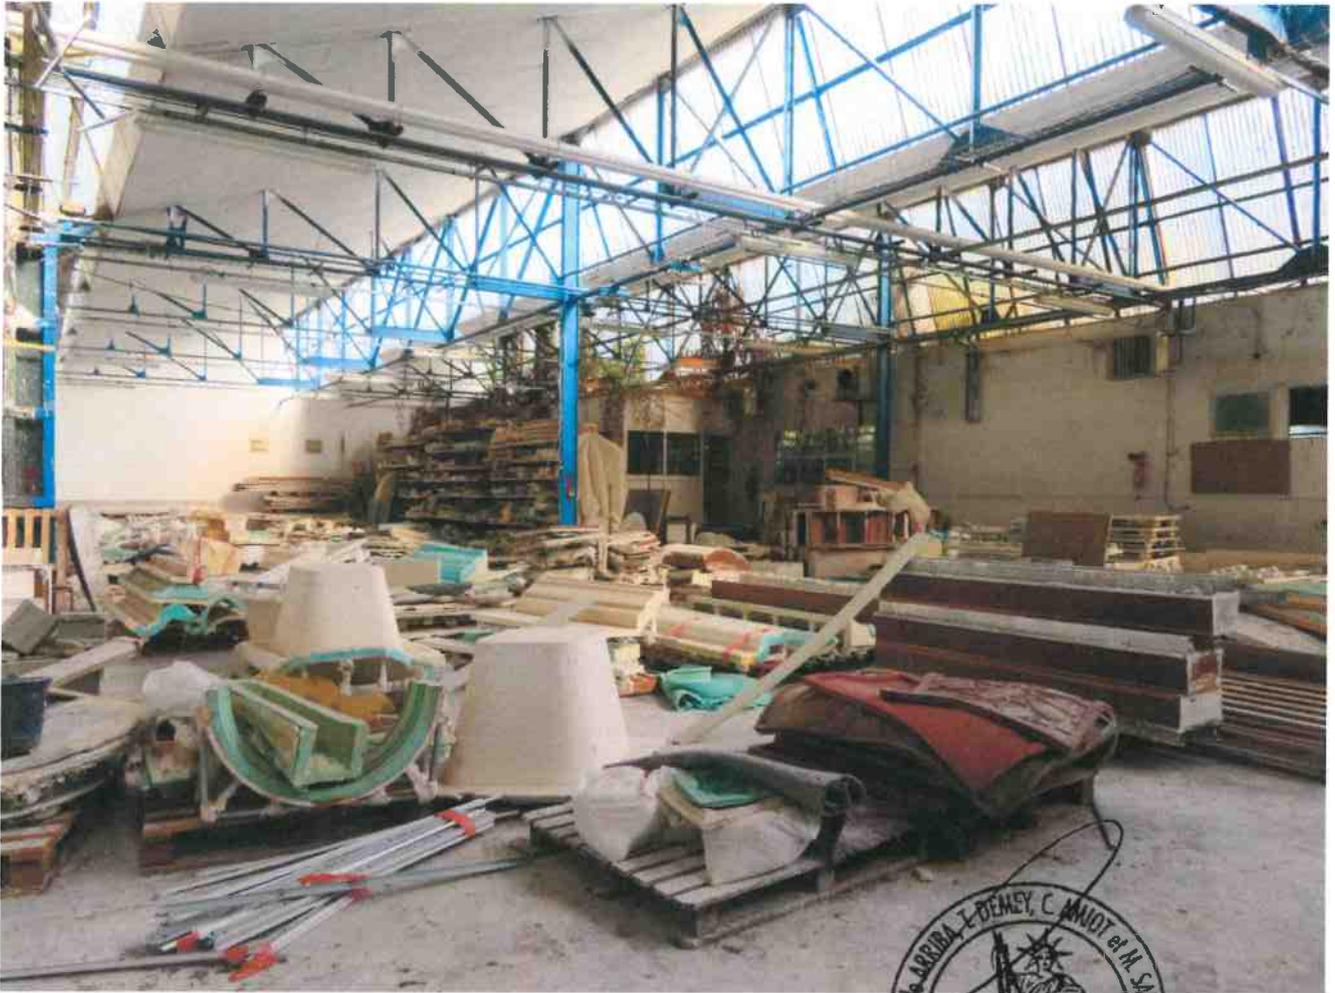
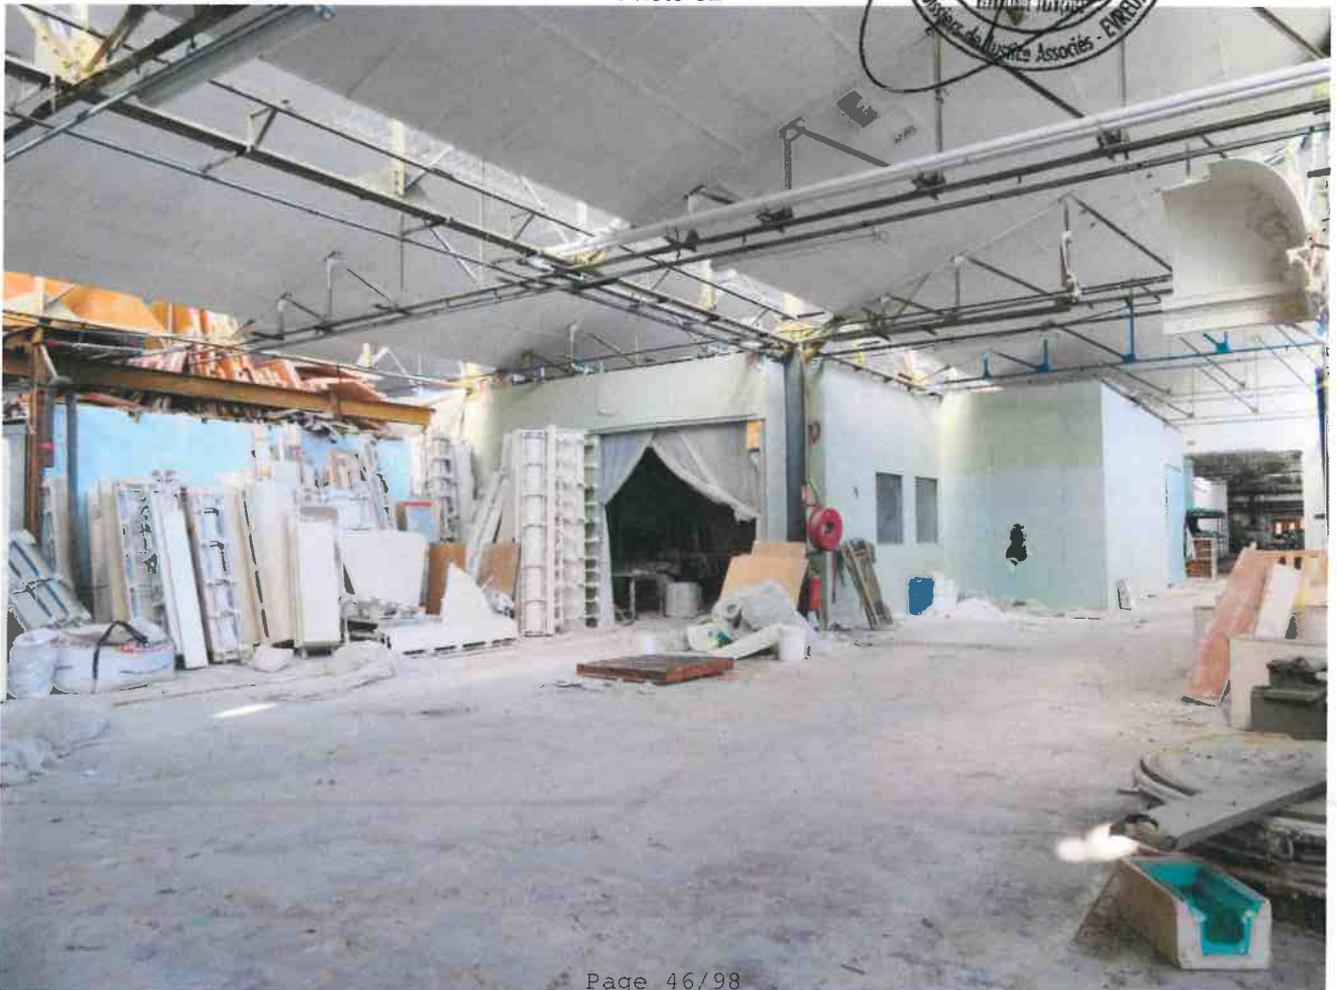
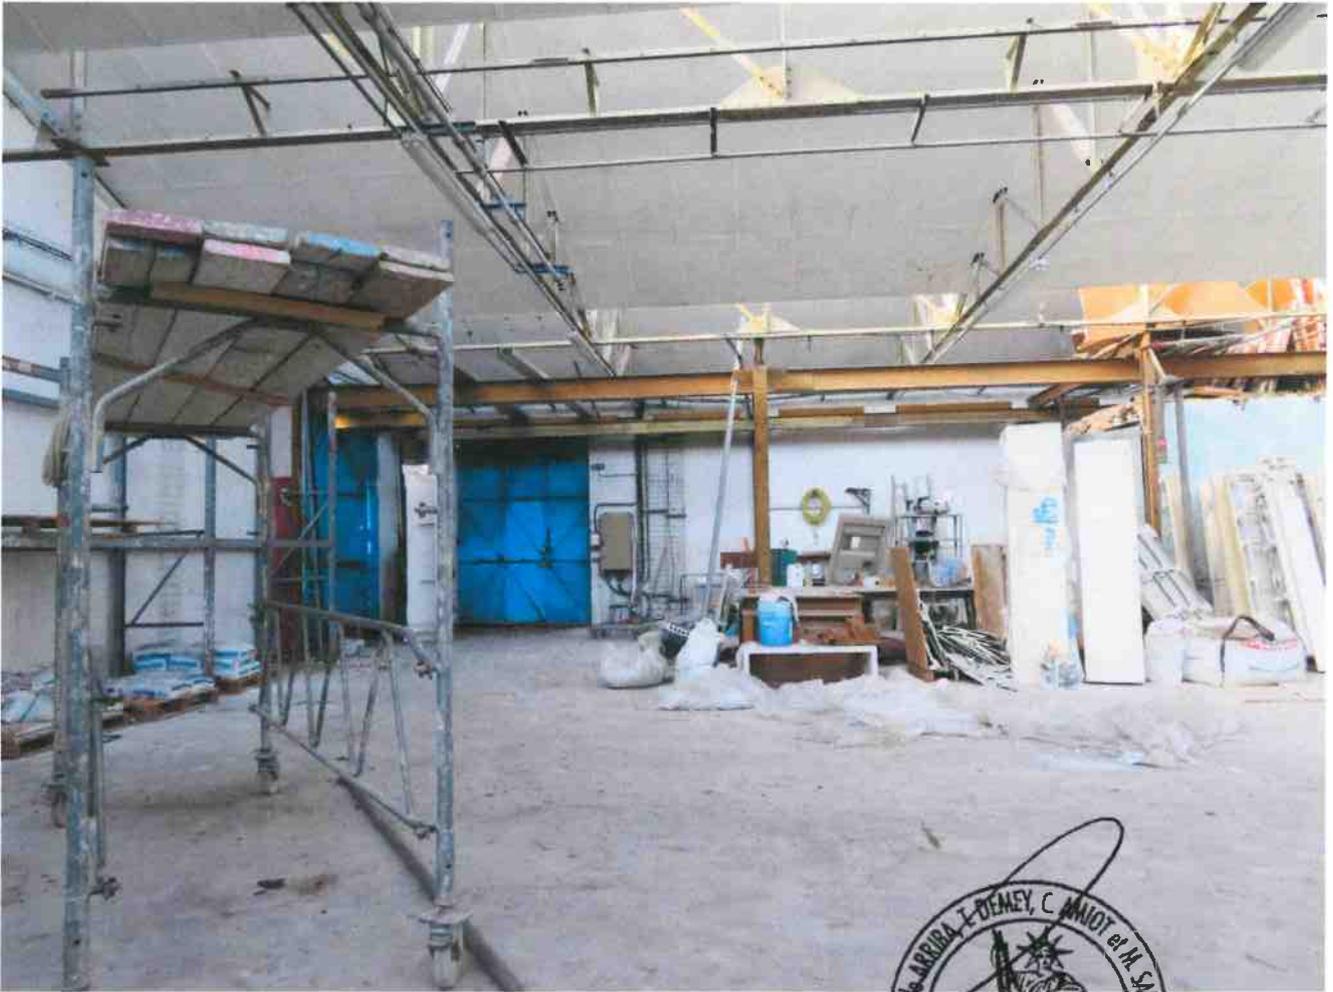
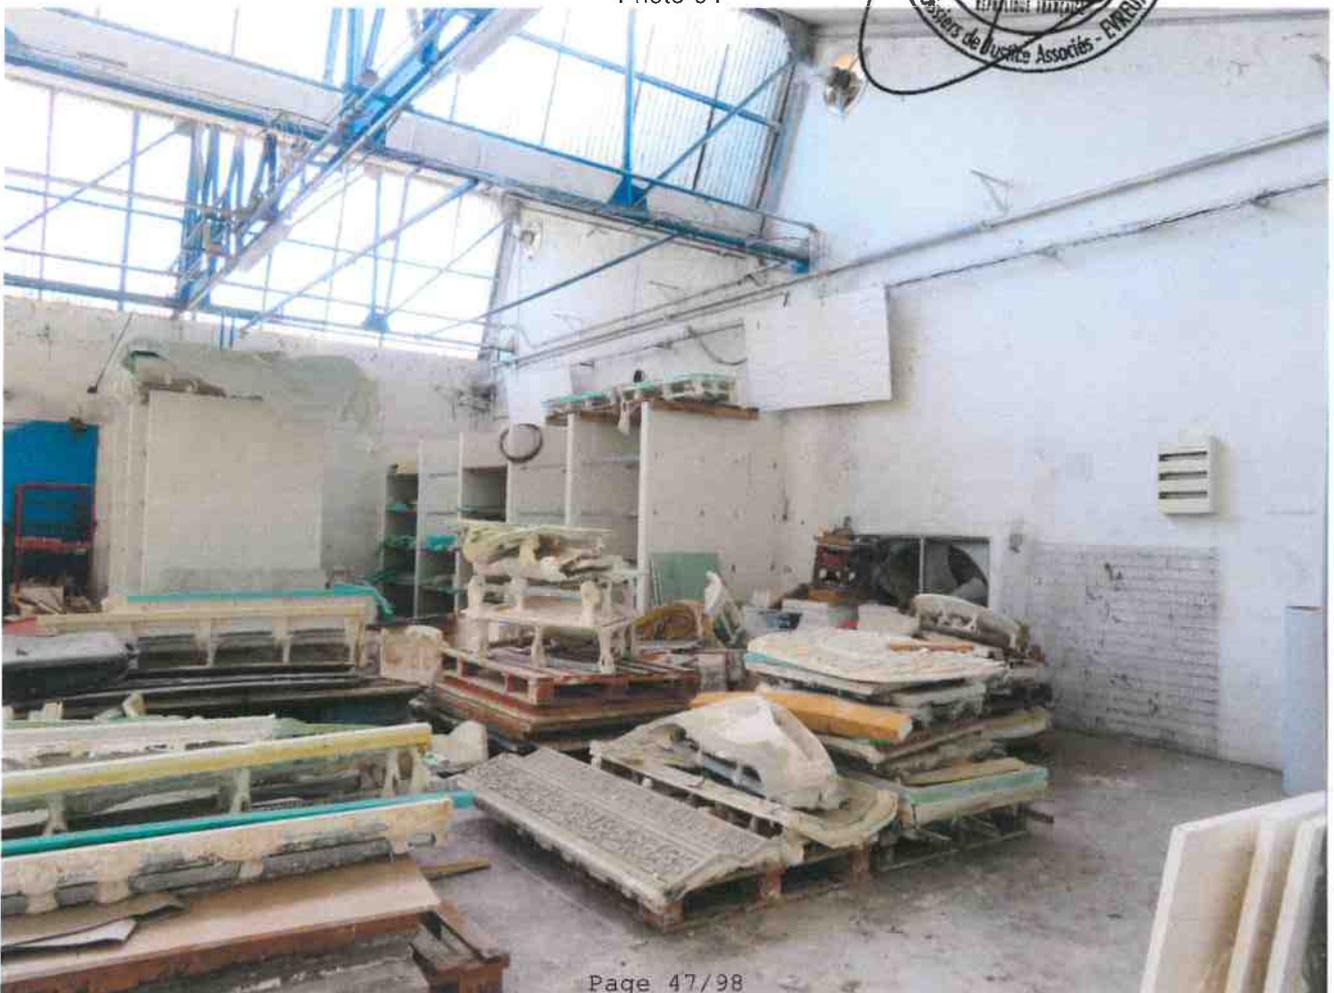
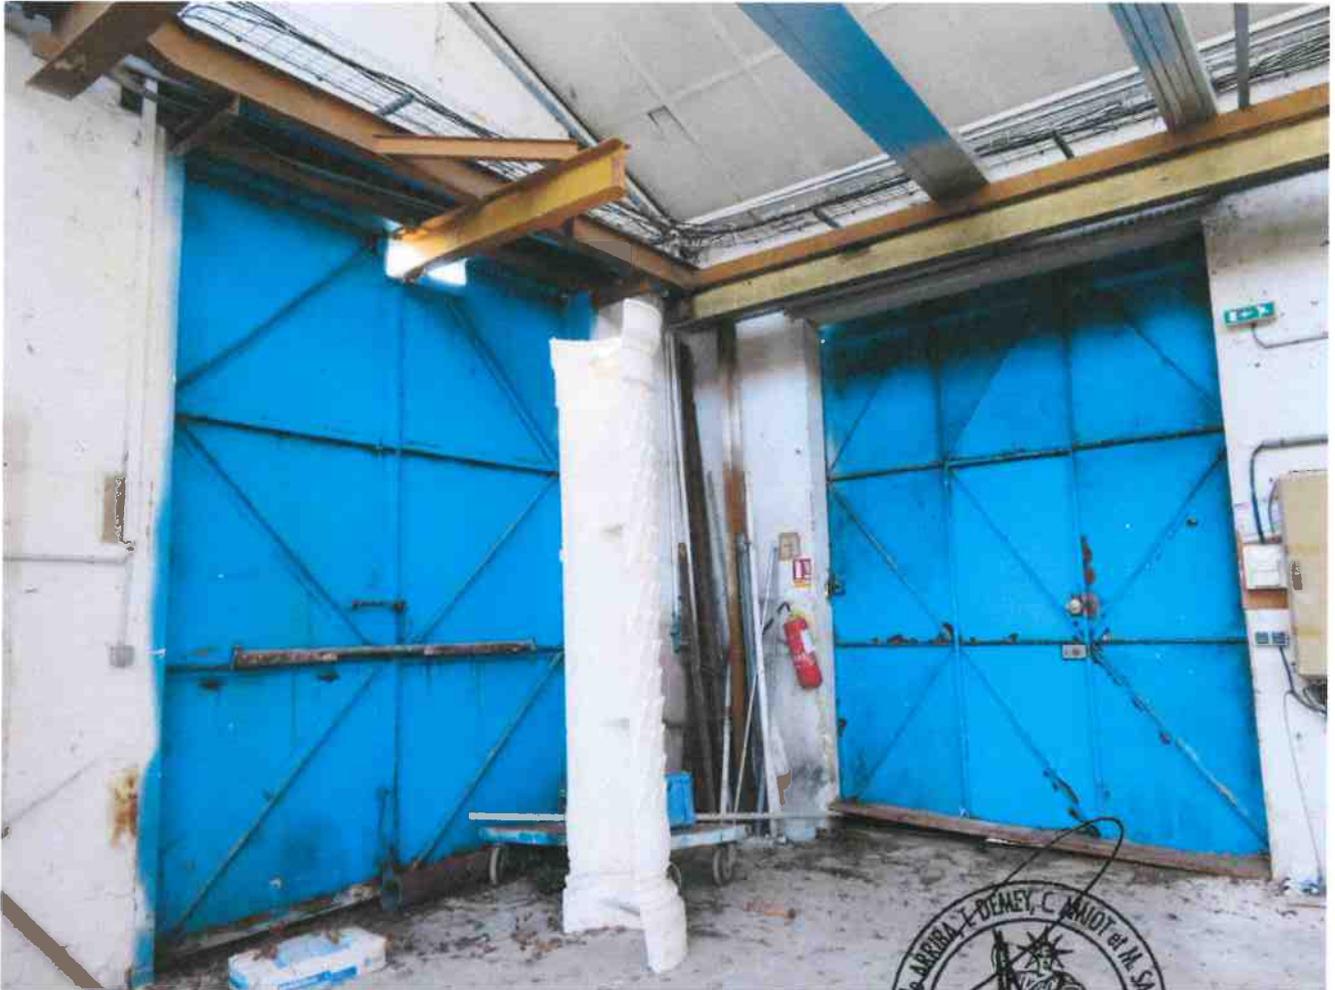
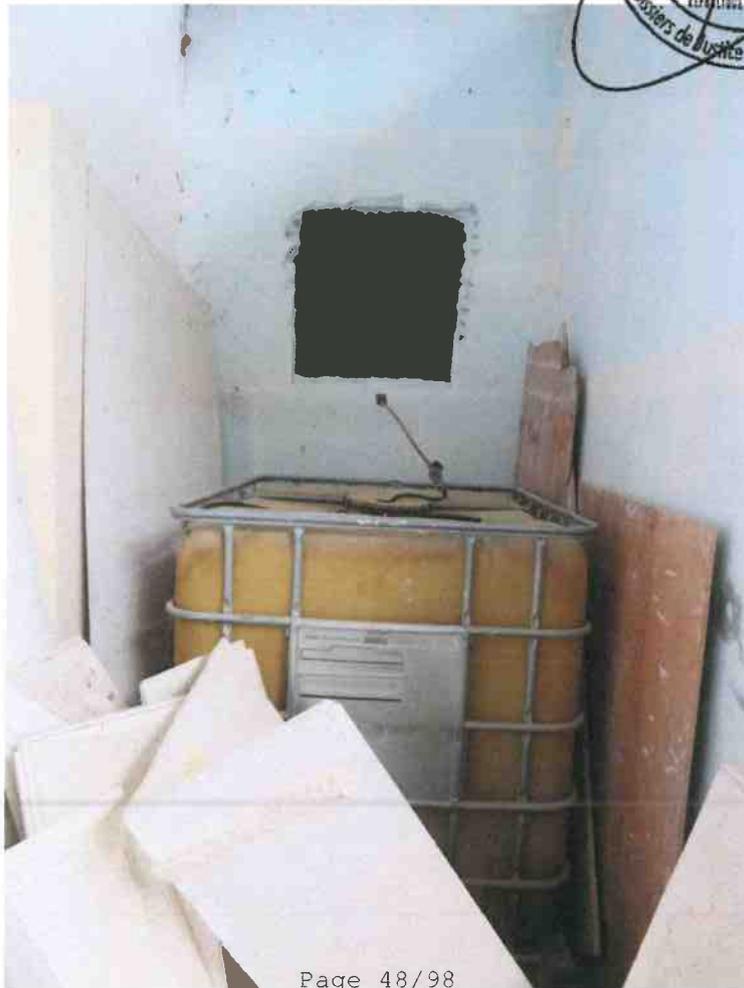
Depuis le volume n°14, on accède à un volume n°17. Les plafonds sont recouverts de plaques de bois. La pièce est éclairée au jour naturel par des tôles transparentes en plafond. Les murs sont à l'état de plaques de plâtre ou de parpaings. Le sol est à l'état de dalle béton recouverte d'un revêtement. La pièce est électrifiée et comporte une cuve (volume n°20). On accède au volume n°17 depuis l'extérieur par deux portes métalliques, côté rue. **Photos n°88 à 96.**

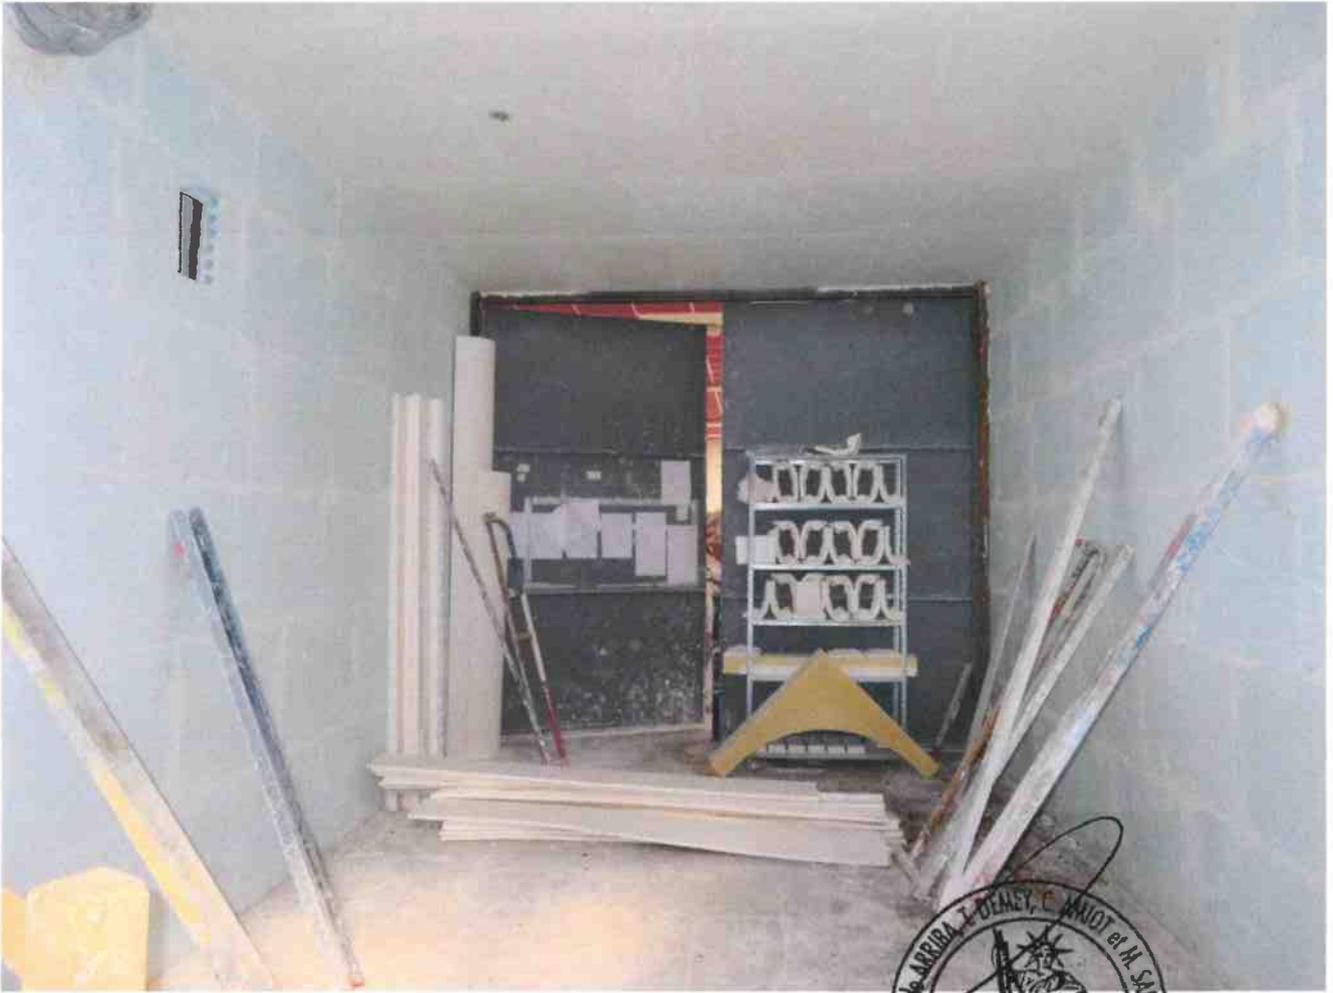
Photo-97

Depuis le volume n°17, on accède au volume n°19 par deux portes métalliques. Cette pièce ouvre également sur le volume n°18. Les plafonds et cloisons sont recouverts de carreaux de plâtre. Le sol est à l'état de dalle béton recouverte d'un revêtement. La pièce comporte des tuyaux d'évacuation. **Photos n°97 à 98.**

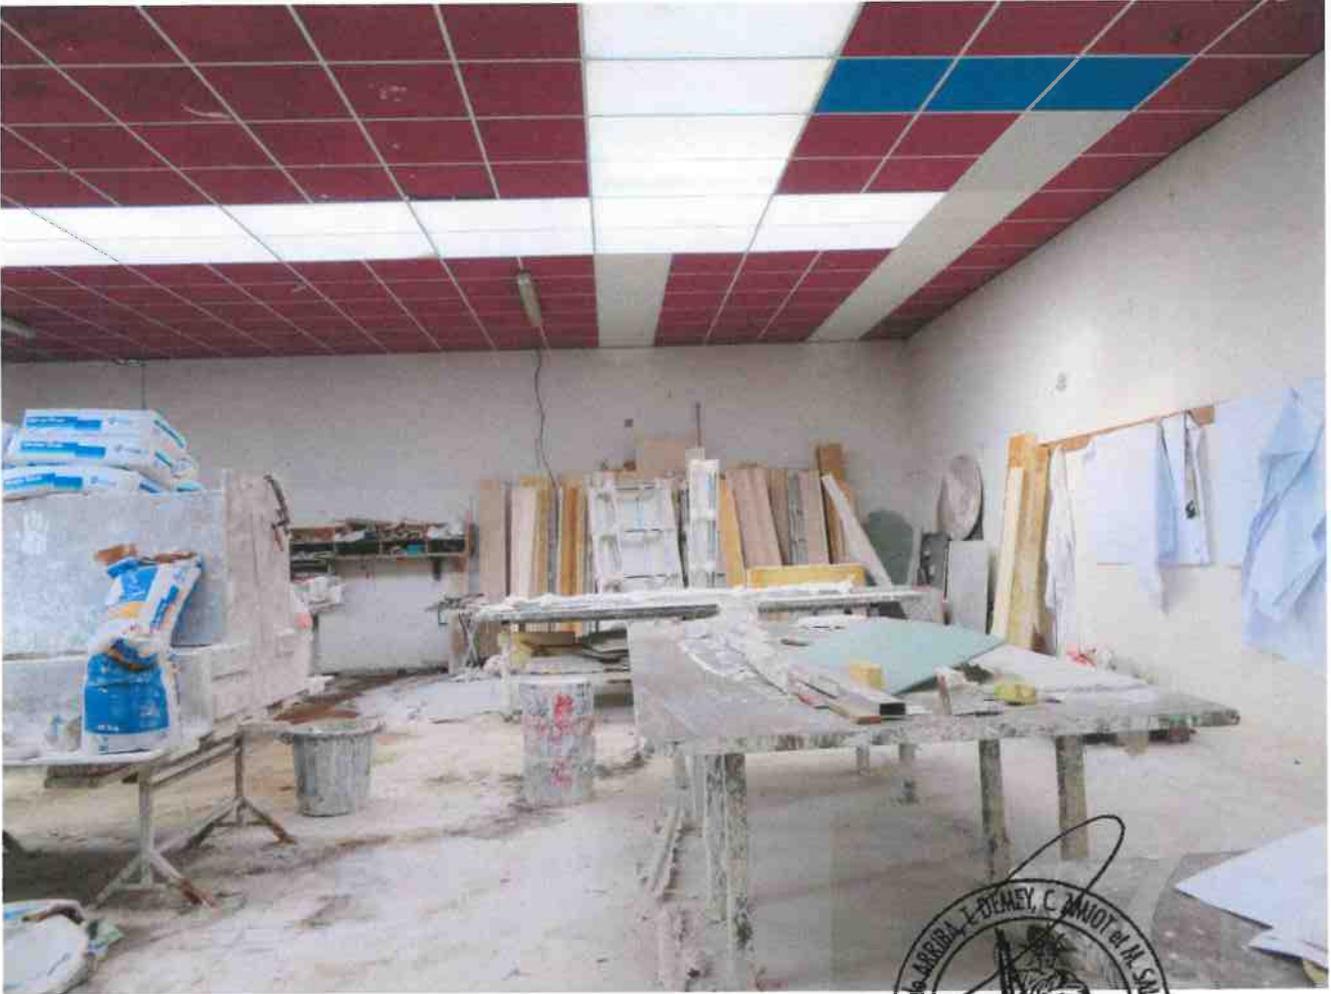
Photo-104

Depuis le volume n°17, par trois marches, on accède à **trois bureaux** en enfilade. On accède au bureau n°1 par une porte métallique, en partie vitrée. Dans les trois bureaux, les plafonds sont recouverts de peinture. Les cloisons sont à l'état brut de métal. Le sol est recouvert d'un revêtement plastique. Les pièces sont électrifiées. Elles sont éclairées par des fenêtres donnant côté Seine. On passe d'un bureau à l'autre par une porte métallique. Chaque pièce comprend un radiateur électrique. **Photos n°104 à 110.**

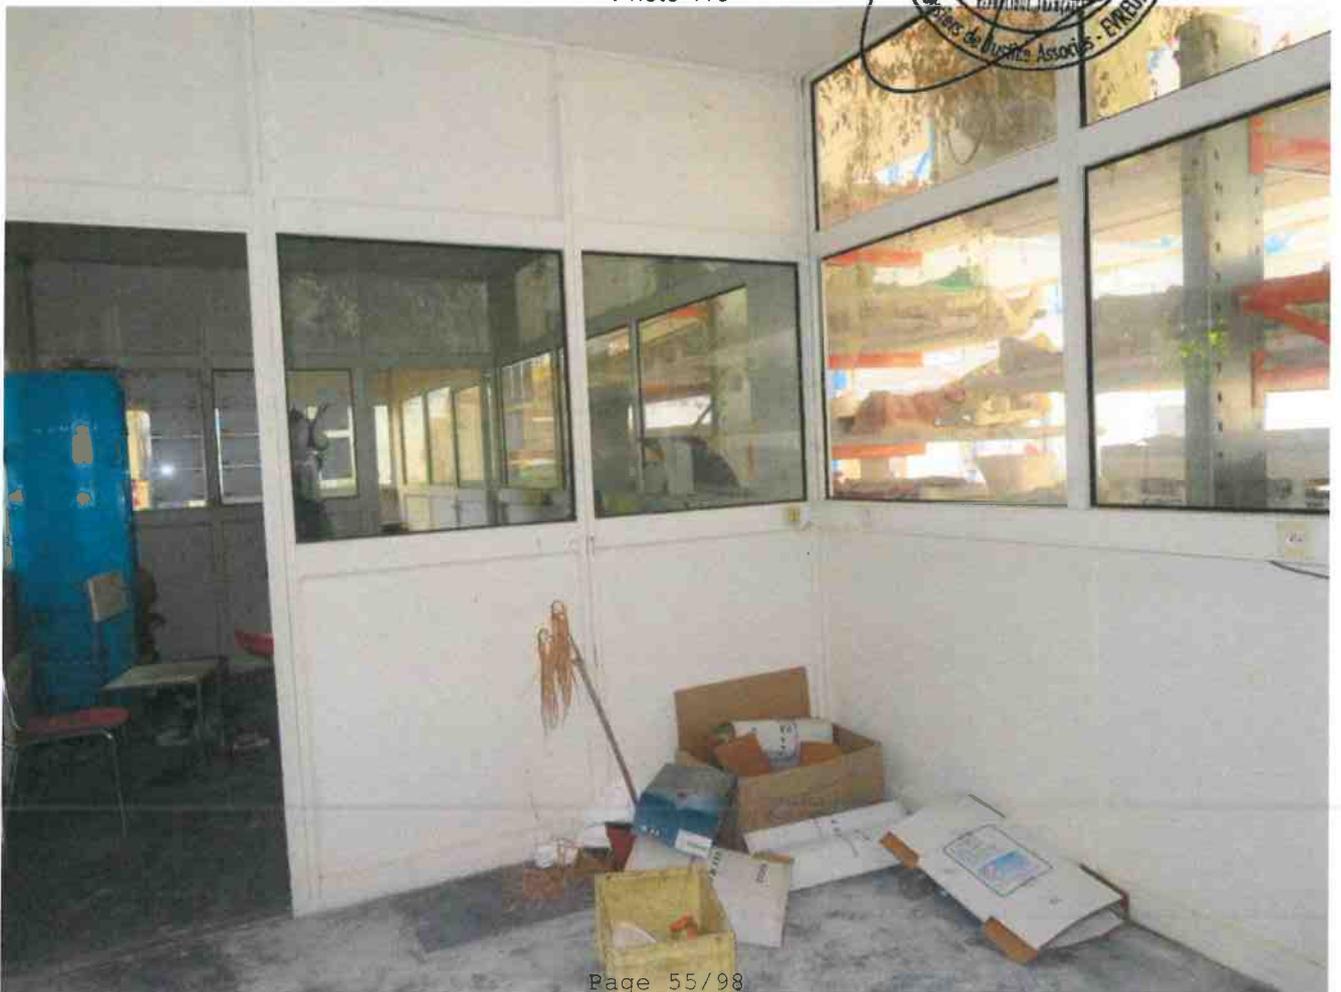
Photo-111

Depuis le volume n°17, on accède au **volume n°21** par une double porte métallique à d'autres pièces. Le plafond est recouvert de plaques de plâtre, avec une trappe. Les murs sont à l'état de plaques de plâtre ou de parpaings. Le sol est à l'état de dalle béton recouverte d'un revêtement. La pièce est électrifiée. Elle est éclairée au jour naturel par des fenêtres donnant côté Seine. On accède depuis les extérieurs par une porte métallique double battant. **Photos n°111 à 115.**
