**Nathalie de ARRIBA - Thibaut DEMEY -
Clara AMIOT – Marine SALLARD**
Huissiers de Justice associés
24 Rue Saint Thomas B.P. 924
27009 EVREUX CEDEX
Tél : 02.32.33.06.70 - Télécopie : 02.32.62.42.47
contact@hdj27.fr
www.hdj27.fr
Cpt aff art 64 : CDC 0000321509 R

**PROCES VERBAL DE
DESCRIPTION**

DU 04 OCTOBRE 2022

Me suis rendue ce jour commune de SAINT MARCEL (Eure) 27950, Le Bas Marais, dans un ensemble immobilier dénommé « Le Site Industriel BATA » un bâtiment dénommé « Bâtiment n°700 – BATA Engineering » à usage d'atelier et de bureaux, élevé sur rez-de-chaussée d'un étage, Cadastrée section AM n°168 pour une contenance de 00 hectares 01 ares 94 centiares, et section AM n°172 pour une contenance de 01 hectares 12 ares 16 centiares, soit un total de surface de 01 hectare 14 ares 10 centiares, à l'effet de procéder à la description exacte et détaillée des biens immobiliers qui y sont situés et appartiennent à la société dénommée « SCI [REDACTED] », [REDACTED] au Registre du Commerce et des Sociétés de NANTEUILLE sous le n° [REDACTED] 755, prise en la personne de son représentant légal domicilié en cette qualité audit siège, dont le requérant se propose de poursuivre l'expropriat

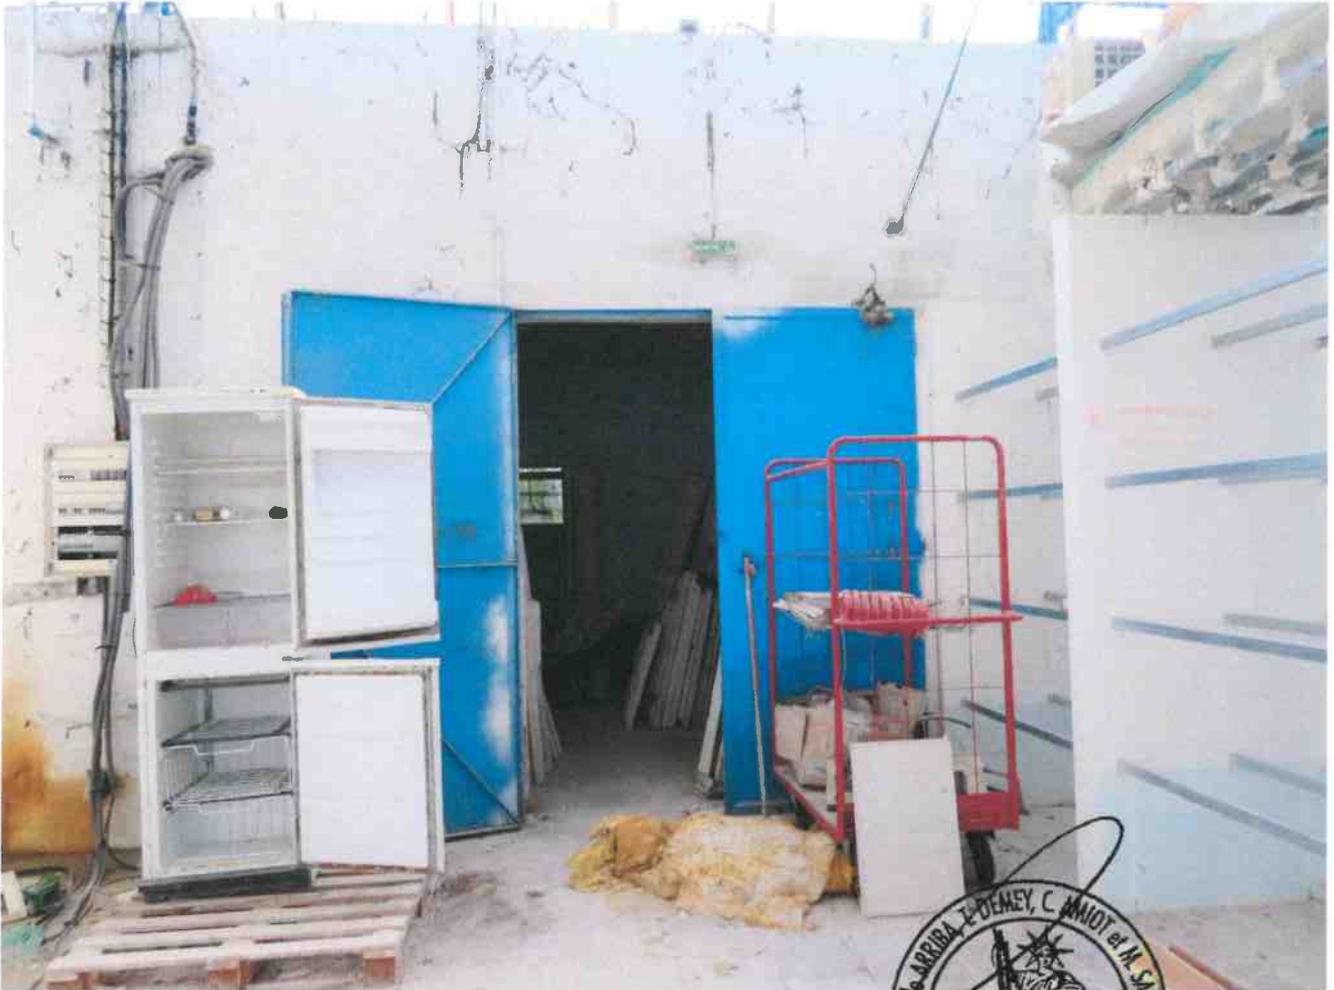
Photo-112

Depuis le volume n°17, on accède au **volume n°21** par une double porte métallique à d'autres pièces. Le plafond est recouvert de plaques de plâtre, avec une trappe. Les murs sont à l'état de plaques de plâtre ou de parpaings. Le sol est à l'état de dalle béton recouverte d'un revêtement. La pièce est électrifiée. Elle est éclairée au jour naturel par des fenêtres donnant côté Seine. On accède depuis les extérieurs par une porte métallique double battant. **Photos n°111 à 115.**

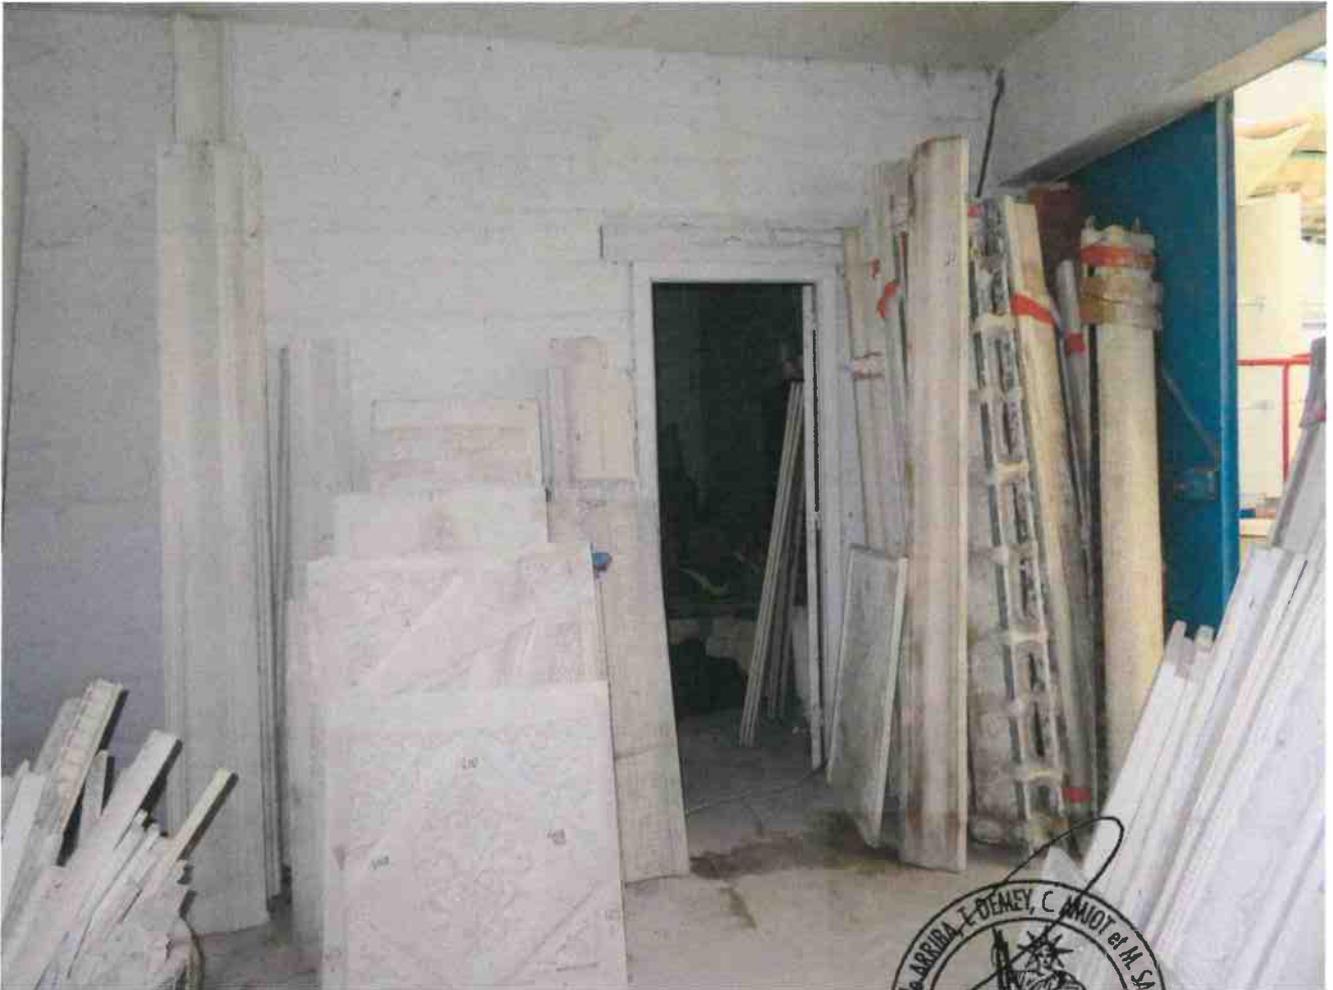
Photo-116

Depuis le volume n°21, on accède au **volume n°23**. Le plafond est recouvert de tôles métalliques. Les murs sont à l'état de parpaings. Le sol est à l'état de dalle béton recouverte d'un revêtement. La pièce est électrifiée. Elle est éclairée au jour naturel par des fenêtres donnant côté Seine. On accède depuis les extérieurs par une porte métallique et par une porte bois. **Photos n°116 à 118.**

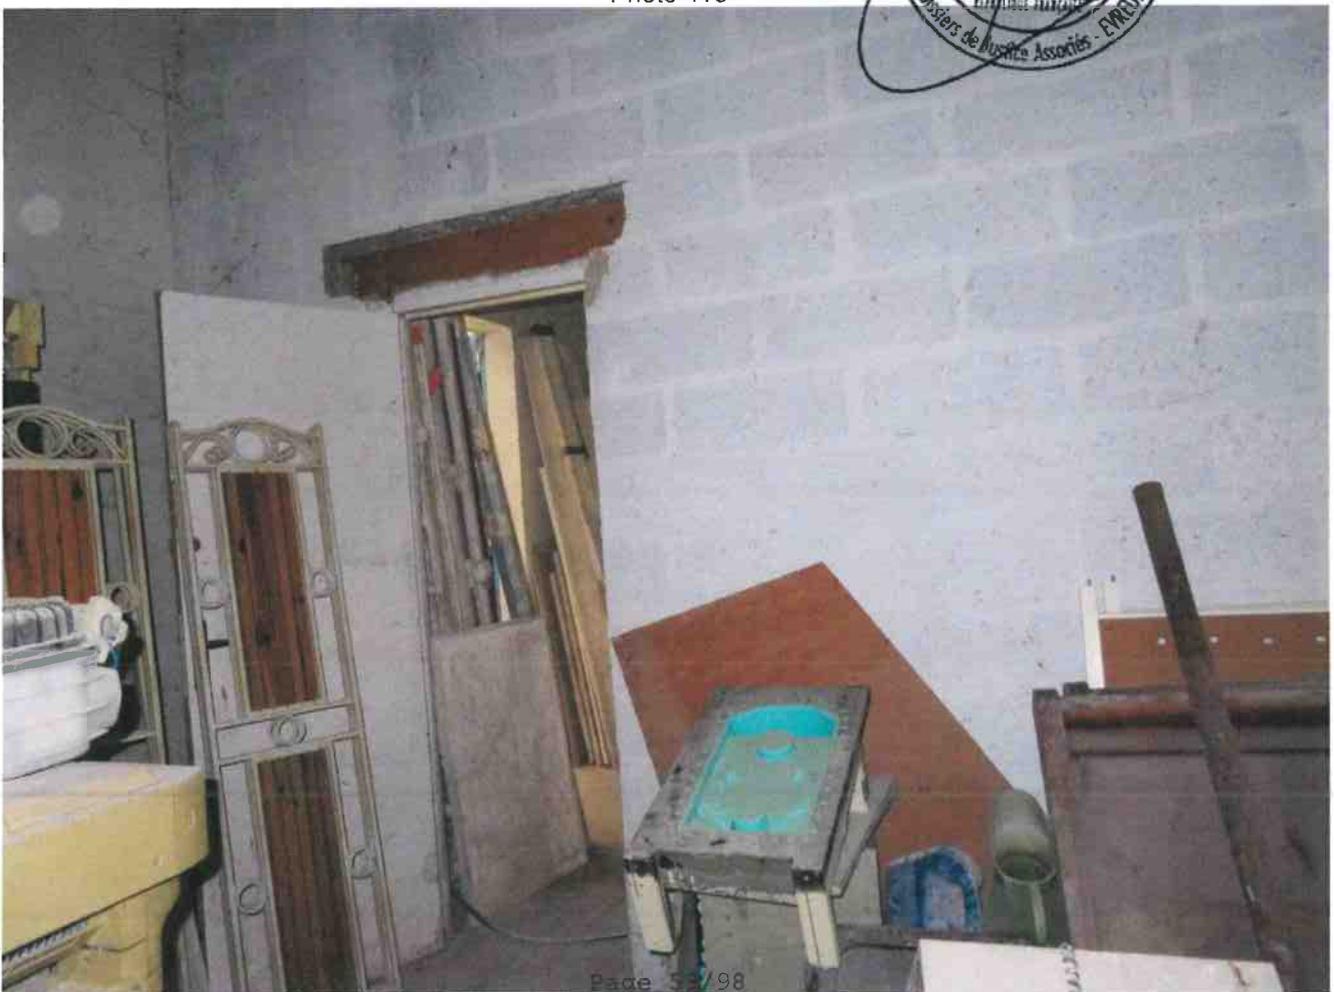
Photo-119

Depuis le volume n°21, on accède à **des sanitaires** par une porte bois, composée d'une pièce comportant une vasque et un ballon d'eau chaude, et deux WC. Le plafond est recouvert de peinture. Les cloisons sont en plaques de plâtre. Le sol est à l'état de dalle béton recouverte d'un revêtement. La pièce est électrifiée. Elle est éclairée par des châssis fixes donnant côté Seine. **Photos n°119 à 123.**

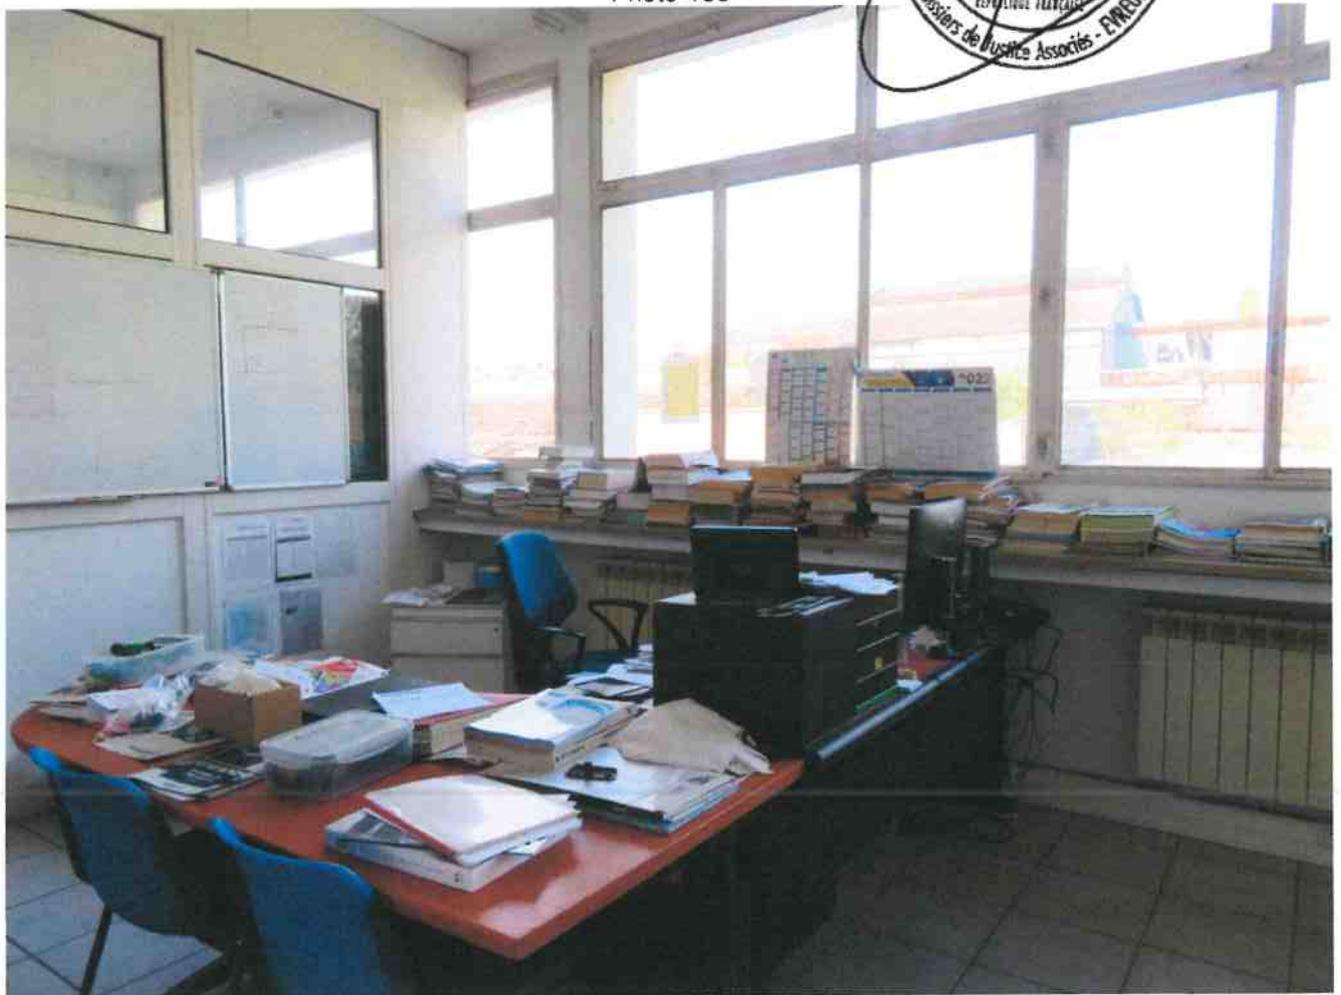
Photo-138

Depuis le couloir on pénètre dans un bureau n°6 par deux portes bois en partie vitrée. Le plafond est recouvert de plaques en bois. Les cloisons sont recouvertes de toile de verre peinte. Le sol est recouvert d'un carrelage. La pièce est électrifiée et elle est chauffée par deux radiateurs électriques. Elle est éclairée par des fenêtres métal double vitrage et par des châssis fixes. **Photos n°138 à 139.**

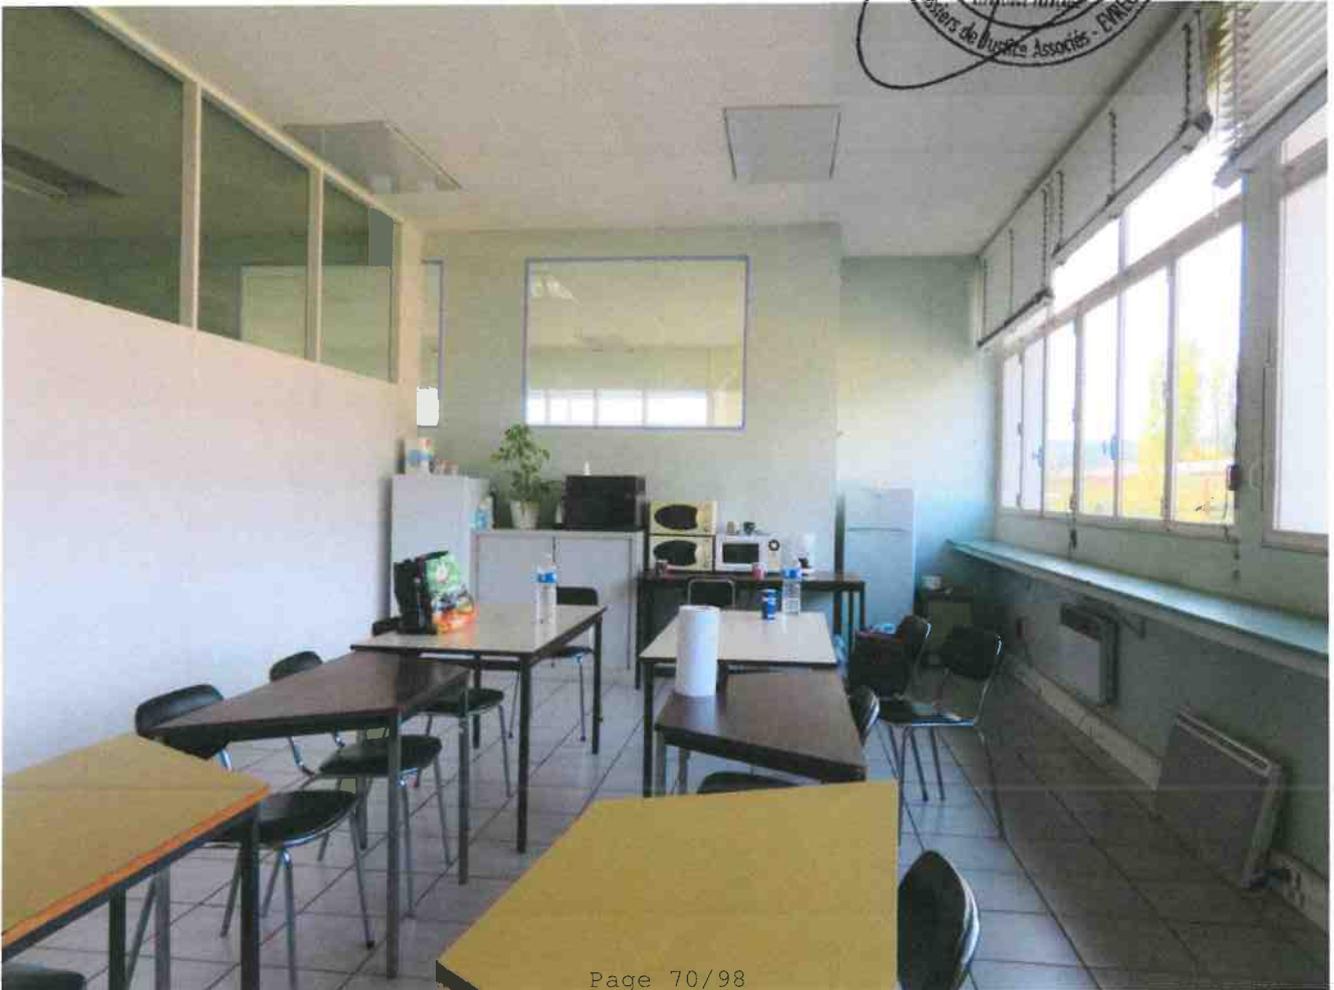
Photo-140

Depuis le couloir on pénètre dans un réfectoire par une porte bois en partie vitrée. Le plafond est recouvert de plaques en bois. Les cloisons sont recouvertes de toile de verre peinte. Le sol est recouvert d'un carrelage. La pièce est électrifiée et elle est chauffée par trois radiateurs électriques. Elle est éclairée par des fenêtres métal simple vitrage et par des châssis fixes. **Photos n°140 à 141.**

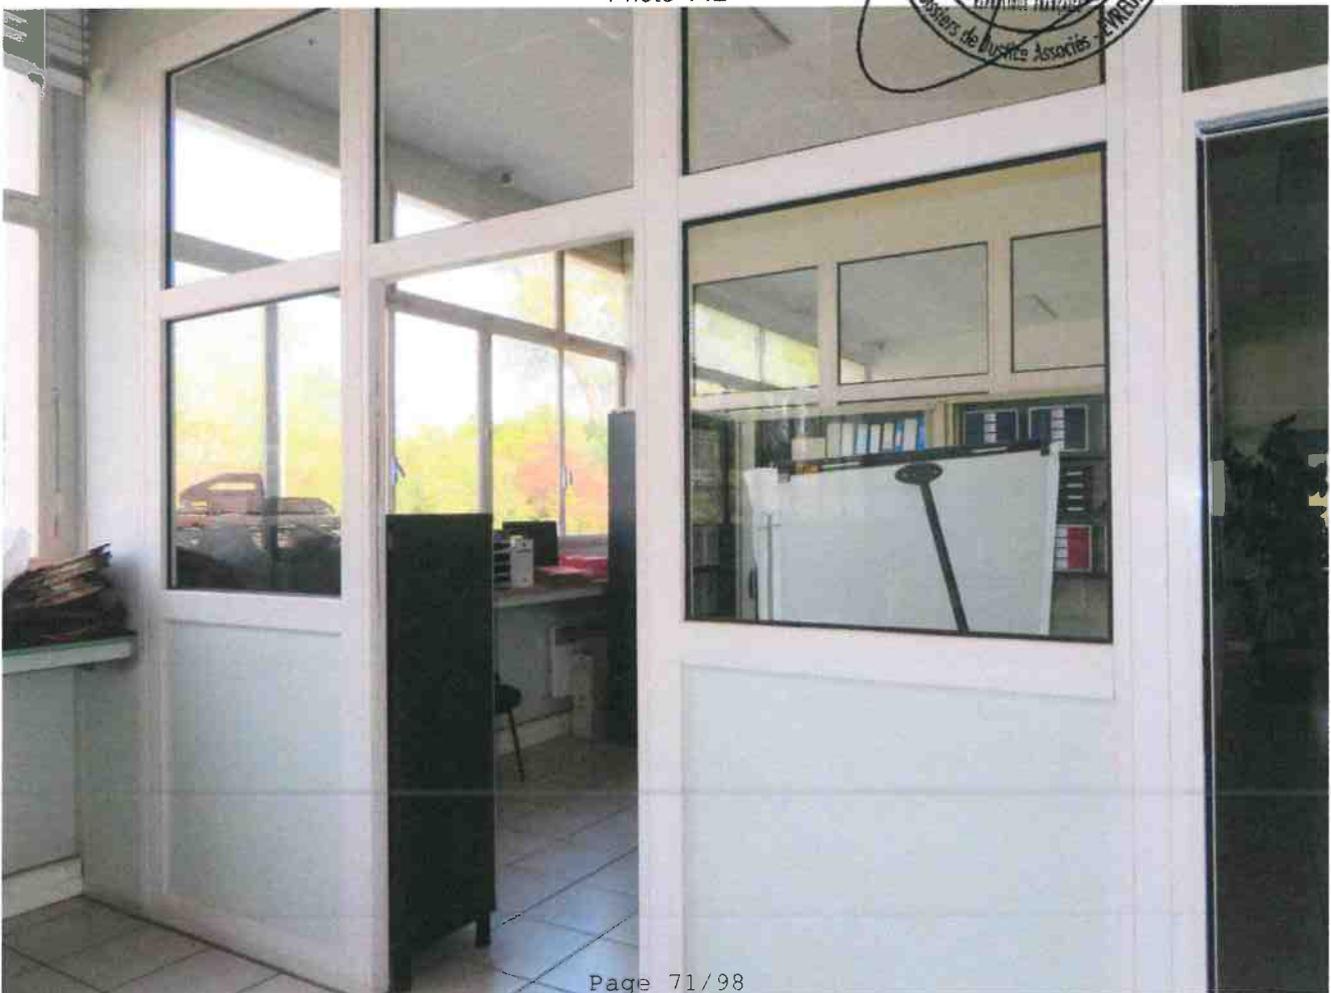
Photo-142

Depuis le réfectoire, on pénètre dans un bureau n°7 par un passage dont la porte a été enlevée. Cette pièce comporte une porte d'accès au bureau n°6. Le plafond est recouvert de plaques en bois. Les cloisons sont recouvertes de toile de verre peinte. Le sol est recouvert d'un carrelage. La pièce est électrifiée et elle est chauffée par un radiateur électrique. Elle est éclairée par des fenêtres métal simple vitrage et par des châssis fixes. **Photos n°142 à 144.**

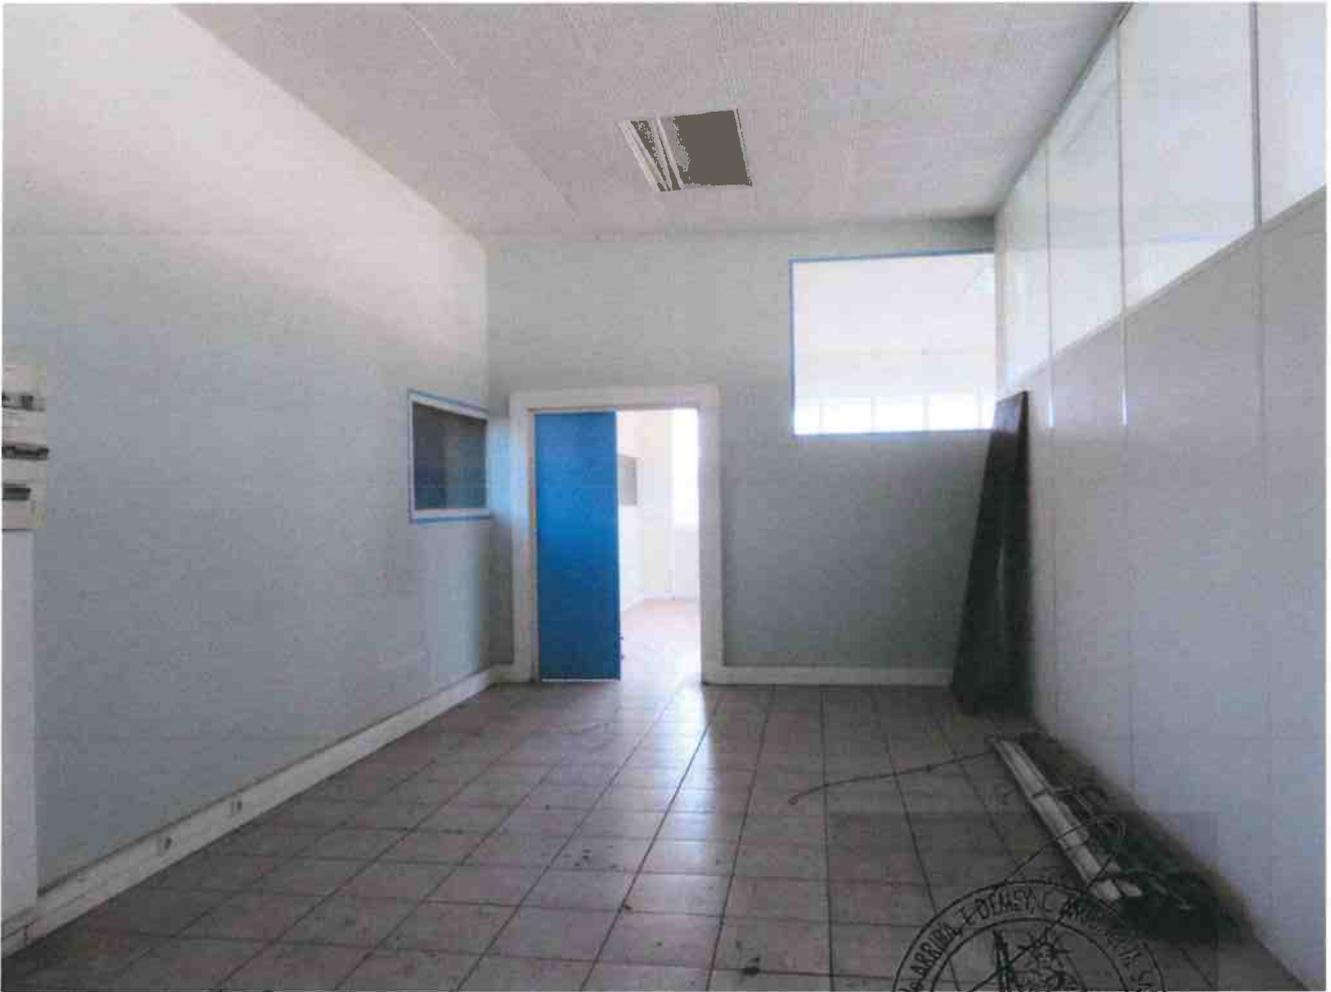
Photo-145

Depuis le couloir, on pénètre dans **un dégagement n°2** par une porte bois en partie vitrée. Le plafond est recouvert de plaques en bois. Les cloisons sont recouvertes de toile de verre peinte. Le sol est recouvert d'un carrelage. La pièce est électrifiée, est chauffée par un radiateur électrique et comporte un tableau électrique. Elle est éclairée par des châssis fixes intérieurs. **Photos n°145 à 146.**

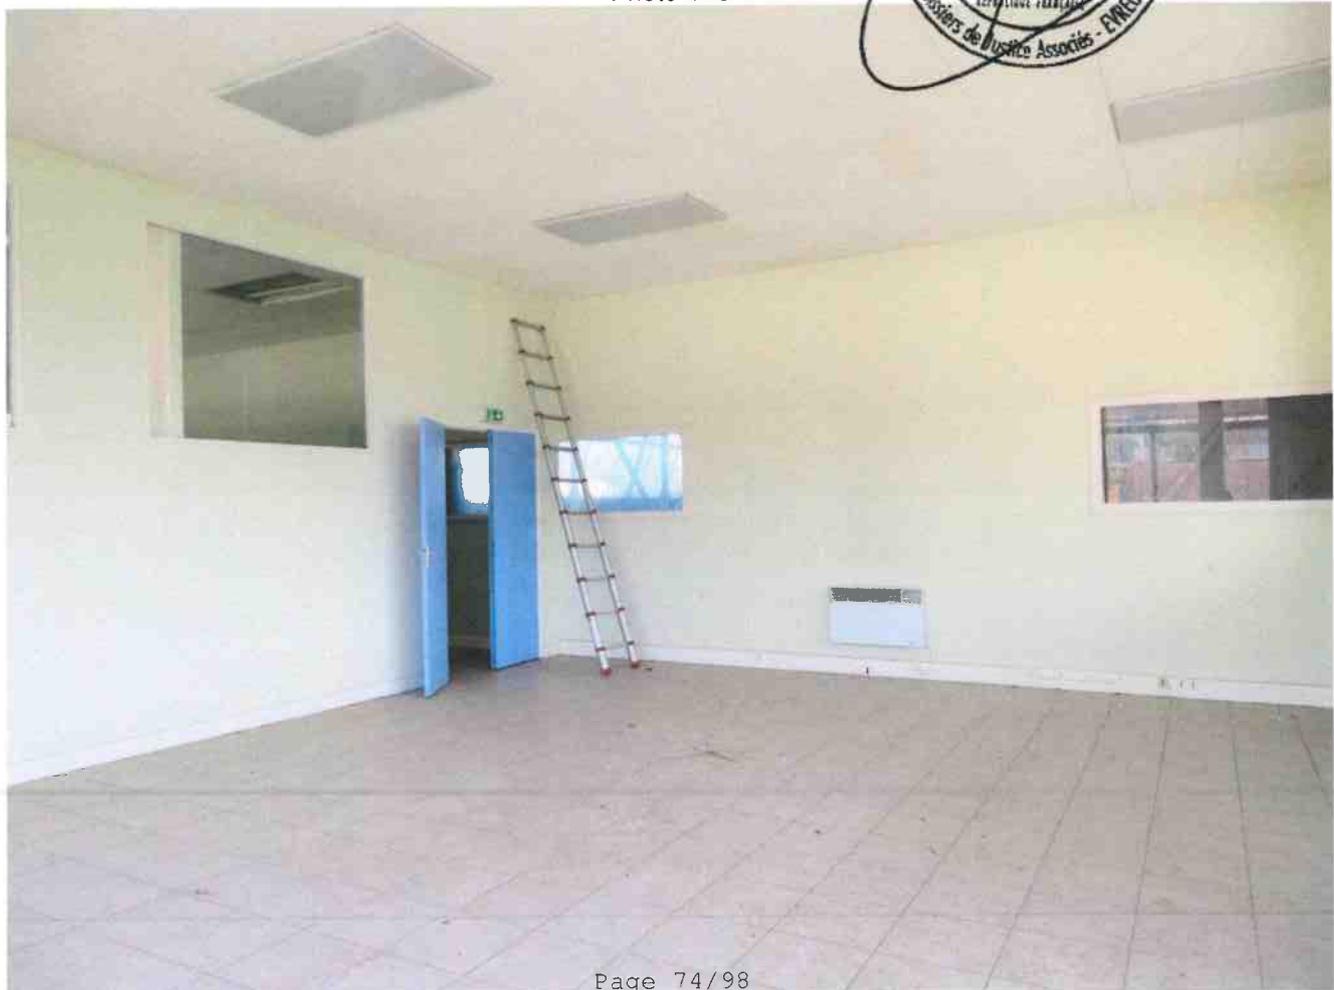
Photo-148

Depuis le dégagement n°2, on pénètre dans **un bureau n°8** par une porte bois en partie vitrée. Le plafond est recouvert de plaques en bois. Les cloisons sont recouvertes de toile de verre peinte. Le sol est recouvert d'un carrelage. La pièce est électrifiée et elle est chauffée par deux radiateurs électriques. Elle est éclairée par des châssis fixes et par des fenêtres métal simple vitrage. Deux vitrages sont cassés. **Photos n°147 à 148.**

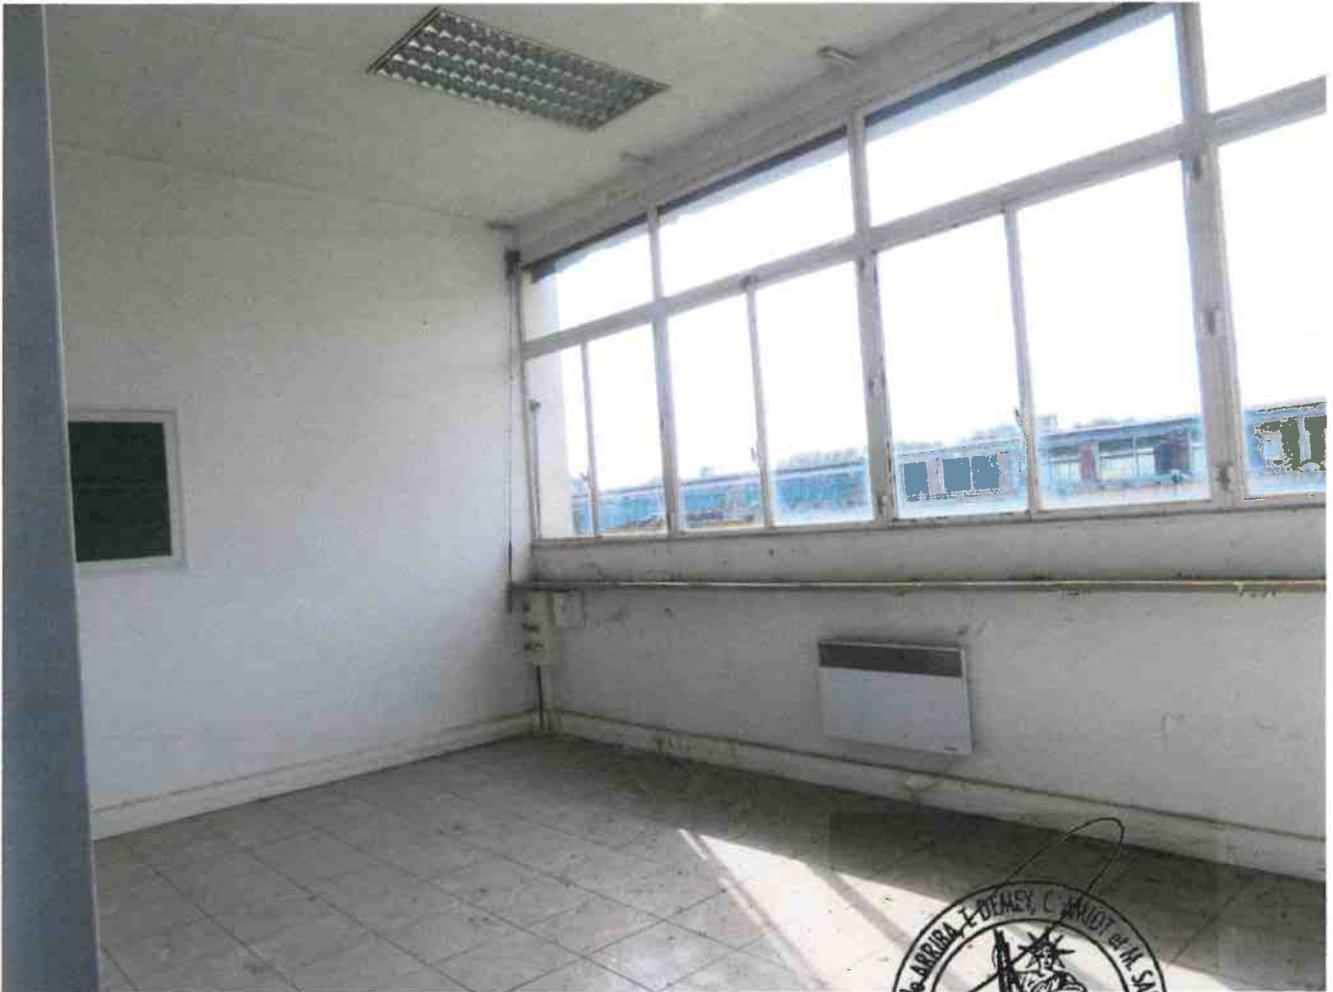
Photo-149

Depuis le bureau n°8, on pénètre dans **un bureau n°9** par une porte bois en partie vitrée. Le plafond est recouvert de plaques en bois. Les cloisons sont recouvertes de toile de verre peinte sur deux cloisons, de peinture sur une cloison et de plaques bois peintes sur une quatrième cloison. Le sol est recouvert d'un carrelage. La pièce est électrifiée, elle comporte un tableau et un disjoncteur électriques et elle est chauffée par un radiateur électrique. Elle est éclairée par des châssis fixes et par des fenêtres métal simple vitrage. Des vitrages sont cassés. **Photos n°149 à 150.**

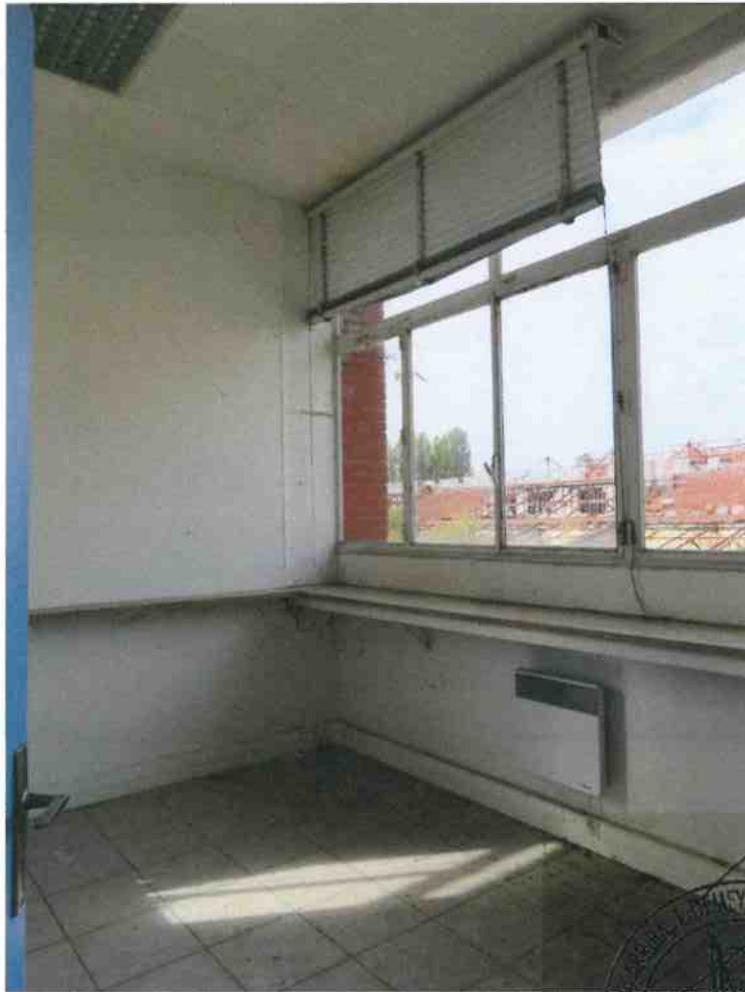
Photo-151

Depuis le bureau n°8, on pénètre dans **un bureau n°10** par une porte bois en partie vitrée. Le plafond est recouvert de plaques en bois. Les cloisons sont recouvertes de peinture. Le sol est recouvert d'un carrelage. La pièce est électrifiée, et elle est chauffée par un radiateur électrique. Elle est éclairée par des châssis fixes et par des fenêtres métal simple vitrage. **Photos n°151 à 153.**

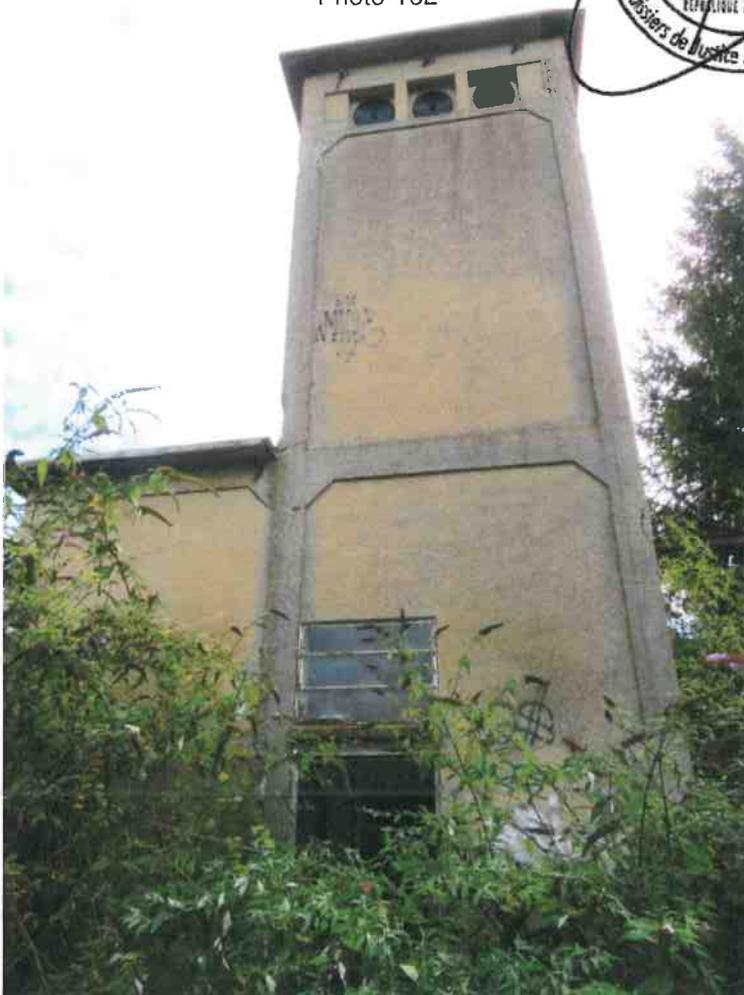
Photo-162

Présence sur le terrain d'un premier bâtiment en béton donnant côté Seine. Ce bâtiment comporte de vieilles installations électriques. Le bâtiment est à l'état brut de béton et il est ouvert à tout vent. **Photos n°162 à 165.**

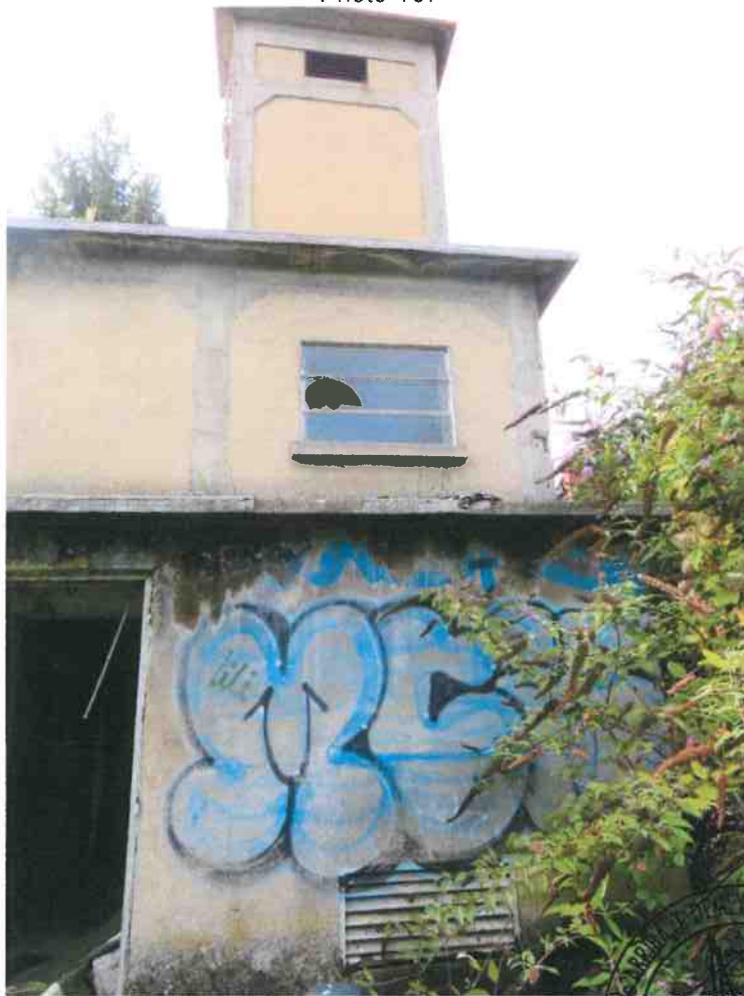
Photo-167

On accède aux parties arrière de l'entrepôt, donnant côté Seine. Les murs et les sols sont en béton. L'ensemble est en mauvais état. **Photos n°166 à 178.**

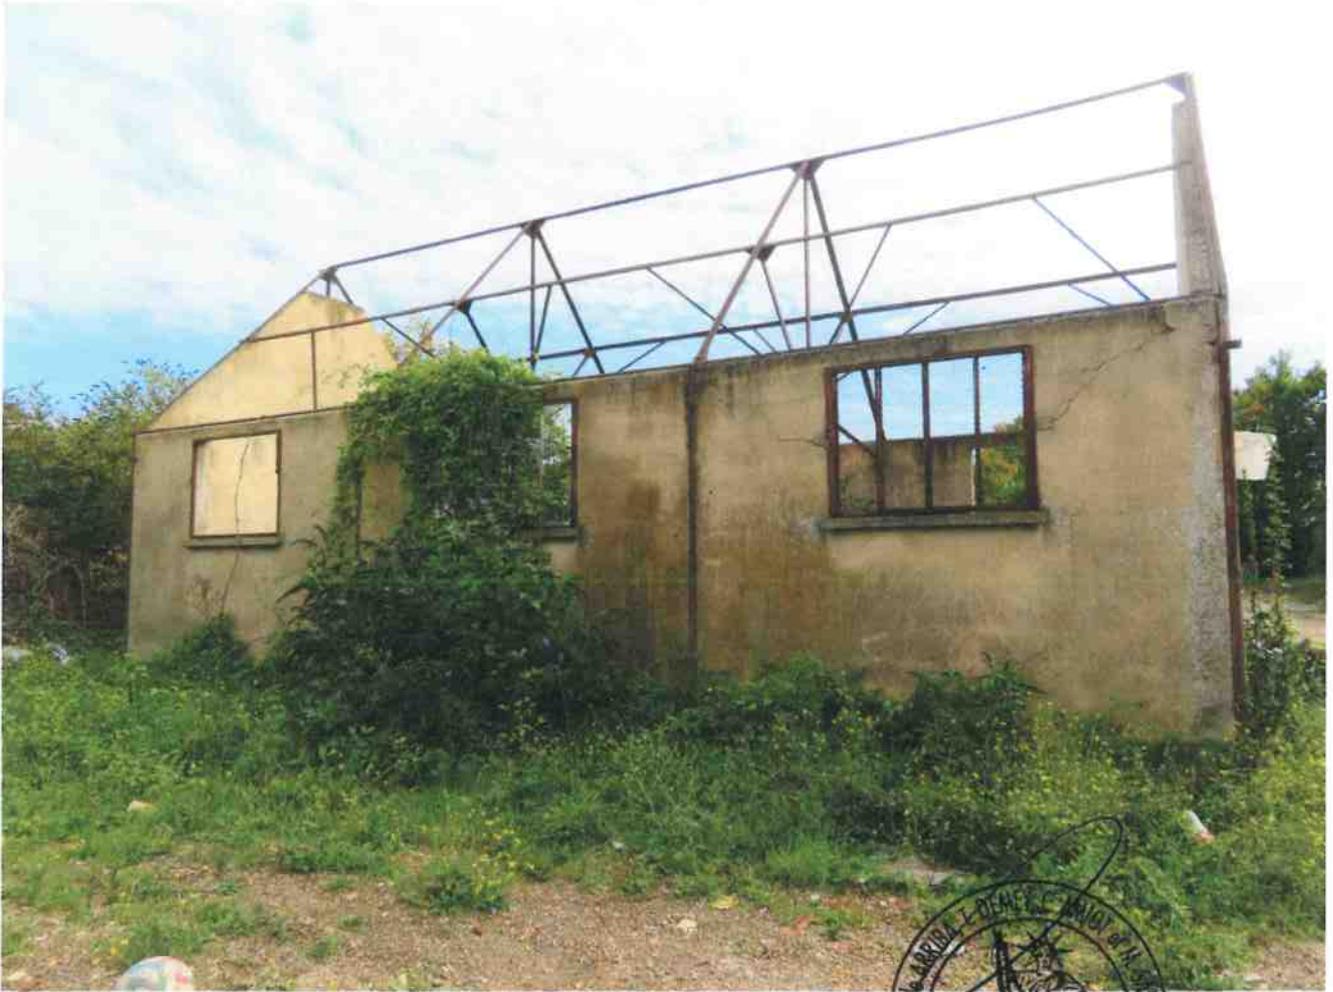
Photo-191

Sur le terrain se trouve également la structure d'un ancien bâtiment, en très mauvais état, ouvert à tout vent et dont la toiture est manquante. **Photos n°191 à 192.**

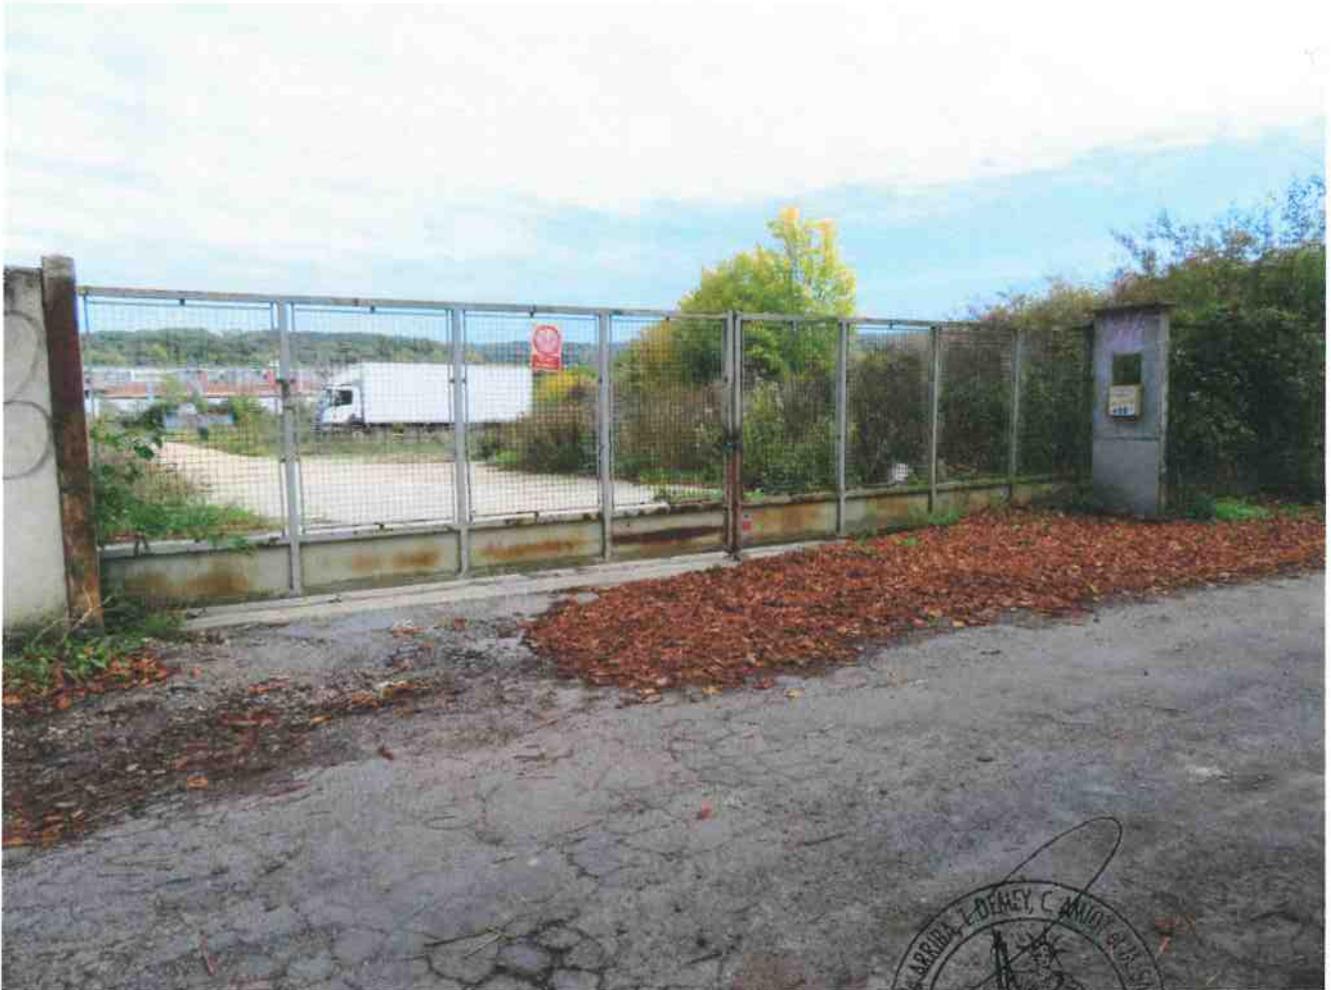
Photo-195

On accède à l'immeuble depuis la voie publique par un portail en fer. **Photos n°195 à 196.**
