## PROCES-VERBAL DE CONSTAT

Et requis à l'effet de dresser l'état descriptif de l'ensemble immobilier situé 10, chemin du Courtheil à GENEREST – HAUTES-PYRENEES, figurant au cadastre de ladite commune section B n° 198, 384, 386, 389 et 391, dont les époux GRITLI sont propriétaires.

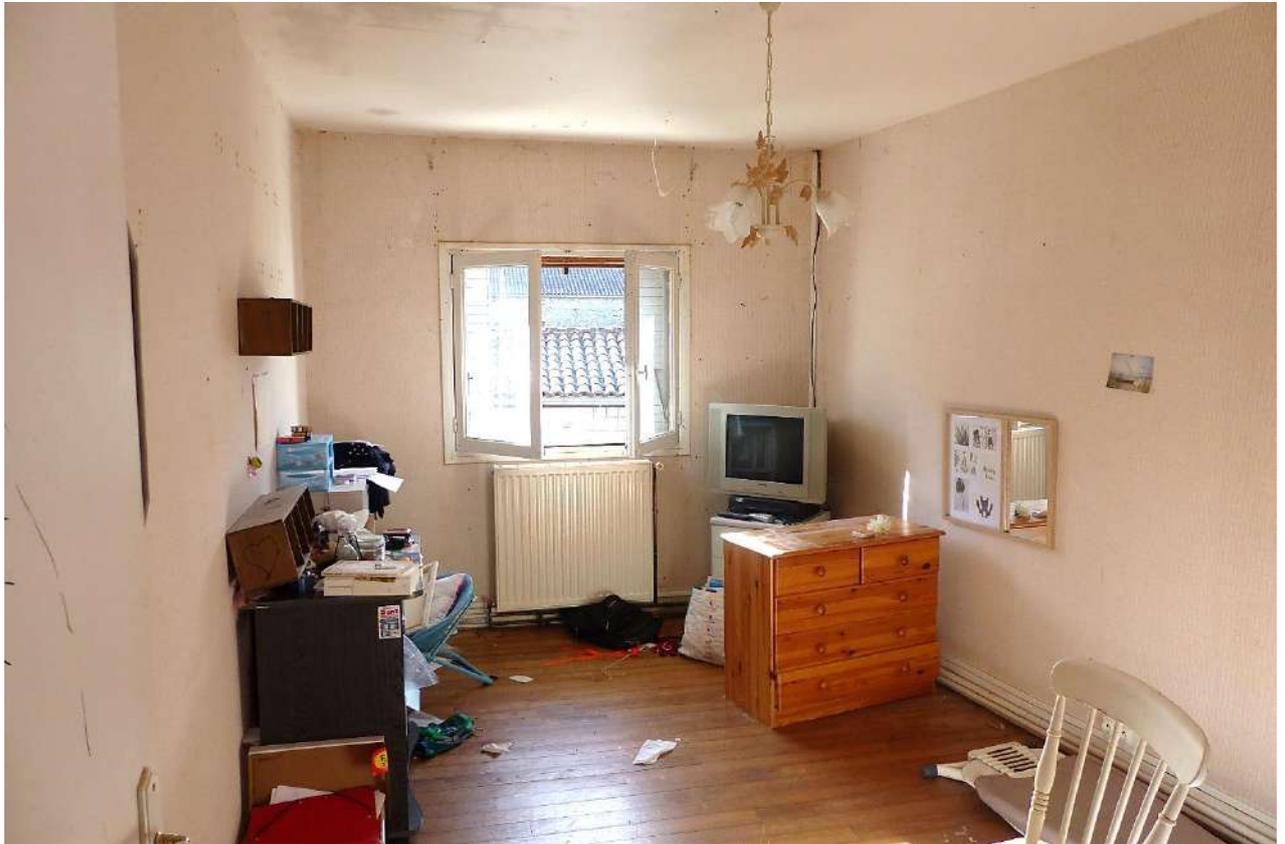
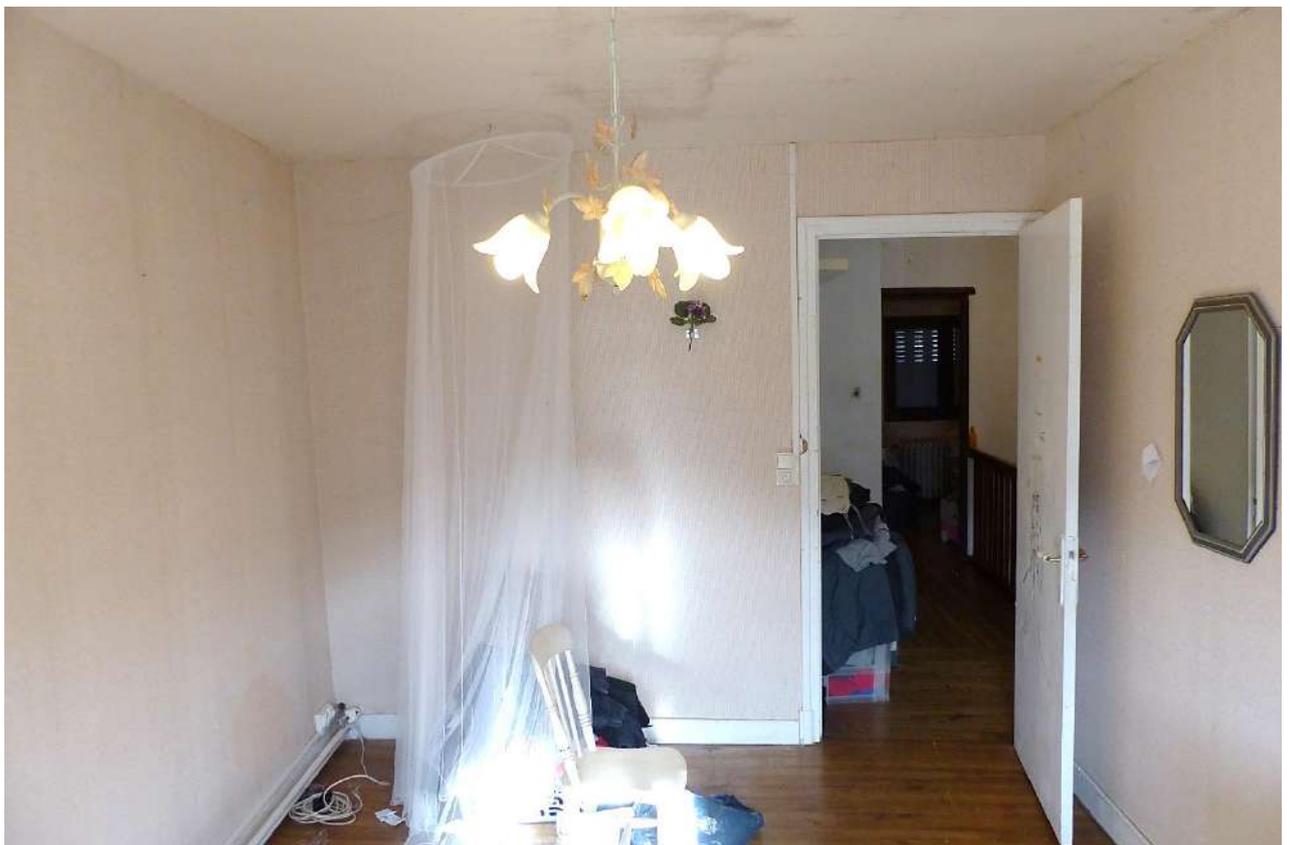
**Chambre sud-ouest (12,65 m<sup>2</sup>) :**

On y accède, depuis le palier, par une porte en bois peinte. Le plafond est en plâtre peint. Les murs sont habillés de papier peint. Les plinthes, en bois, sont peintes. Le sol est un parquet en bois. Côté sud, présence d'une double fenêtre en bois, à simple vitrage, équipée de volets accordéons peints en métal. Cette pièce est équipée d'un radiateur à chauffage central.

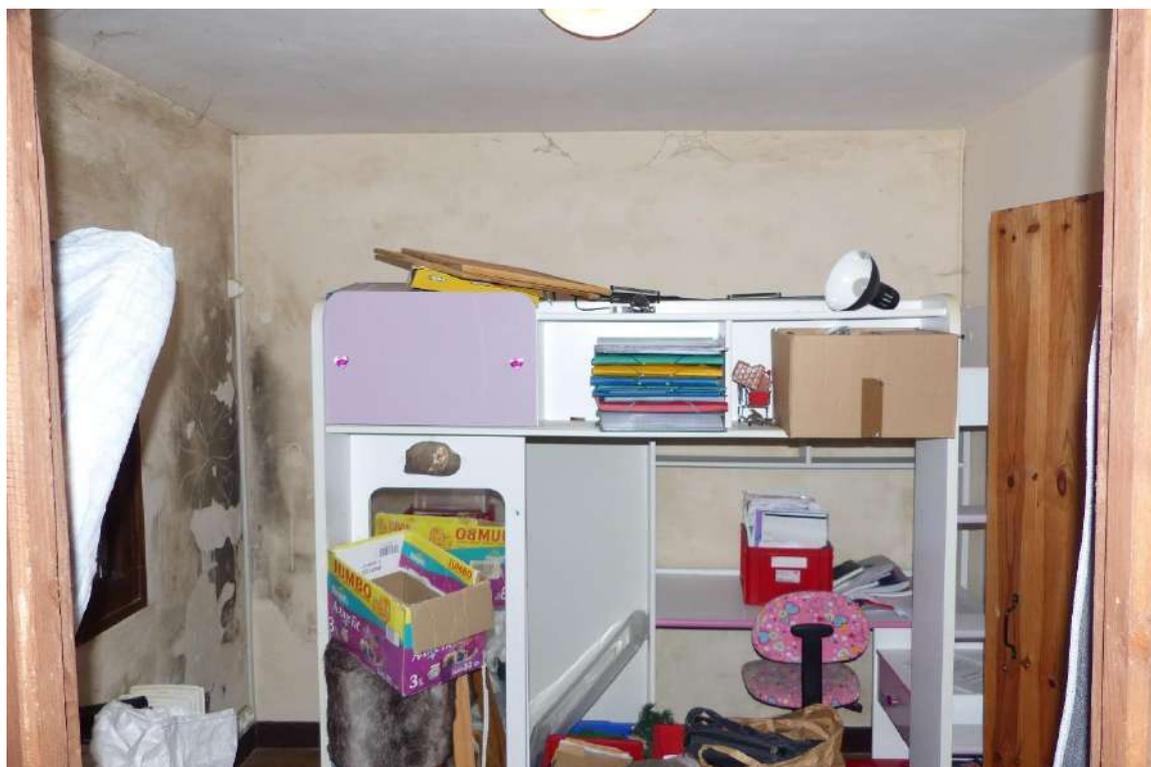
**Chambre nord-est (7,81 m²) :**

On y accède, depuis le palier, par un battant en bois. Le plafond est en plâtre peint. Les murs sont en plâtre peint ou en placoplâtre peint avec présence de marques noirâtres. Les plinthes, en bois, sont peintes. Le sol est un parquet en bois. Côté nord, présence d'une double fenêtre en bois, à simple vitrage, équipée de volets accordéons métalliques. Cette pièce est équipée d'un radiateur à chauffage central.
