Dossier de Diagnostics Techniques Immobiliers

Adresse du bien : 10 chemin de Courtheil

65150 GENEREST

Dossier n° 23-12-10319

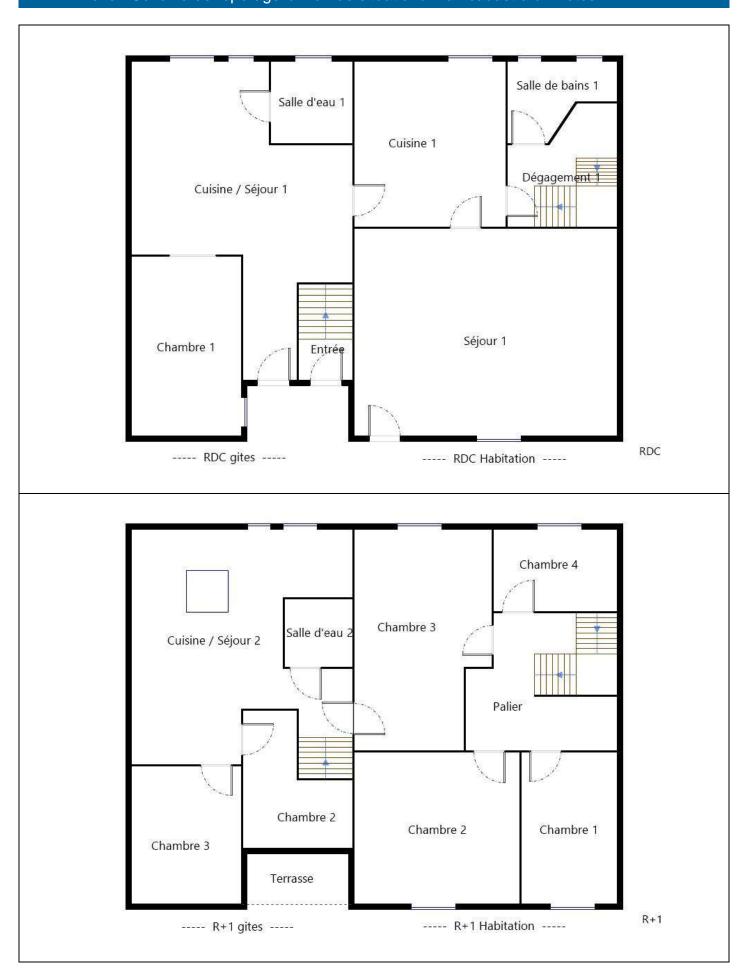
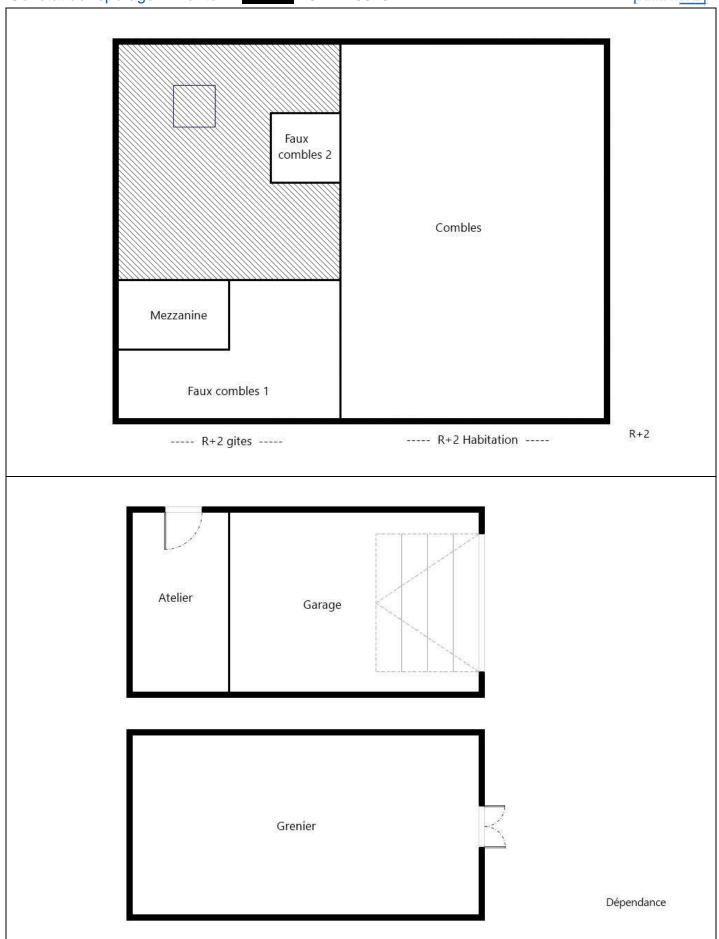
7.1 - Annexe - Schéma de repérage* / Plan de situation / Plan cadastral / Photos

^{*} Schéma non-côté et non contractuel établi par l'opérateur

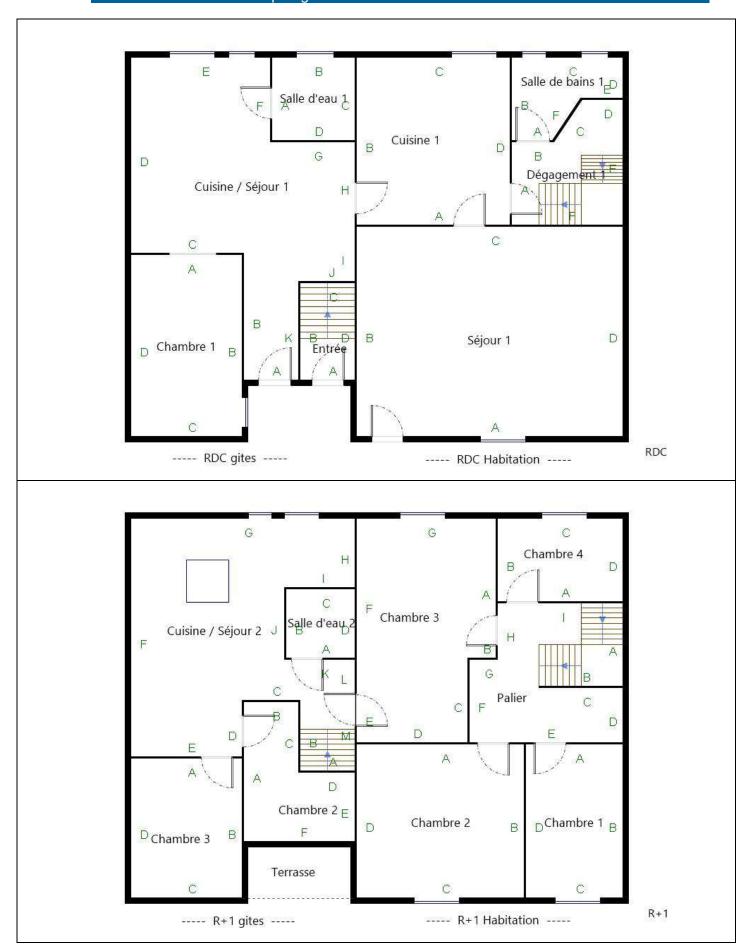
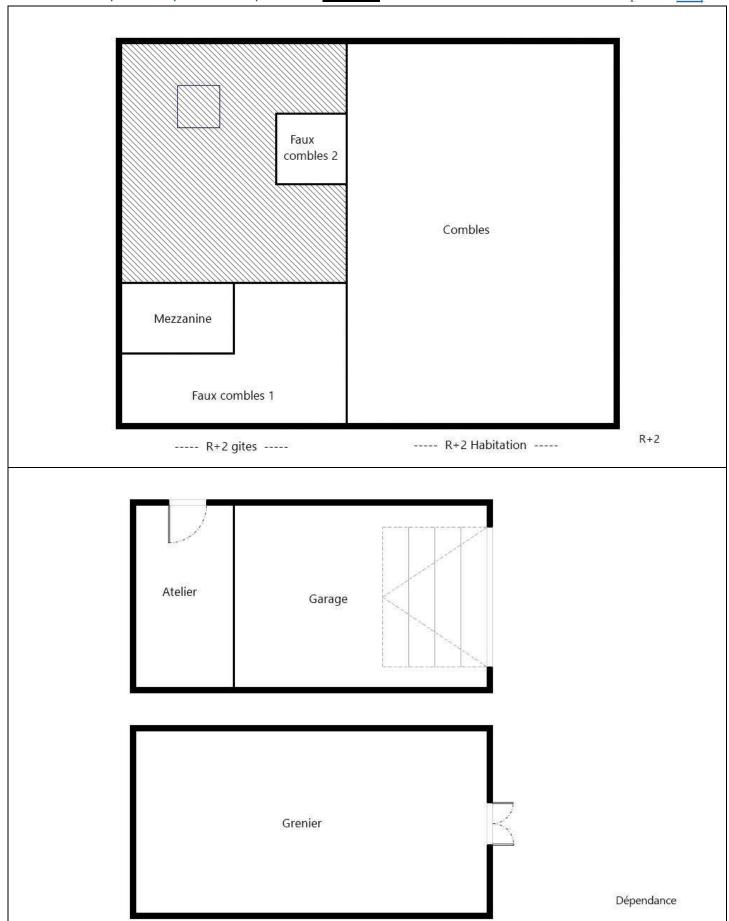
9.2 Annexe - Schéma de repérage* / Plan de situation / Plan cadastral

^{*} Schéma non-côté et non contractuel établi par l'opérateur

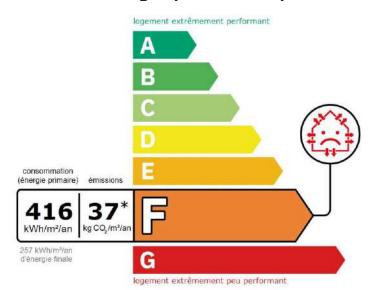
Performance énergétique et climatique actuelle du logement

Vous trouverez dans cette partie les informations de diagnostic de votre logement. Il est possible qu'elles diffèrent légèrement de celles mentionnées dans votre DPE (Diagnostic de Performance Énergétique), car données utilisées pour le calcul peuvent ne pas être exactement mêmes. Référence ADEME du DPE: 2365E4303861S

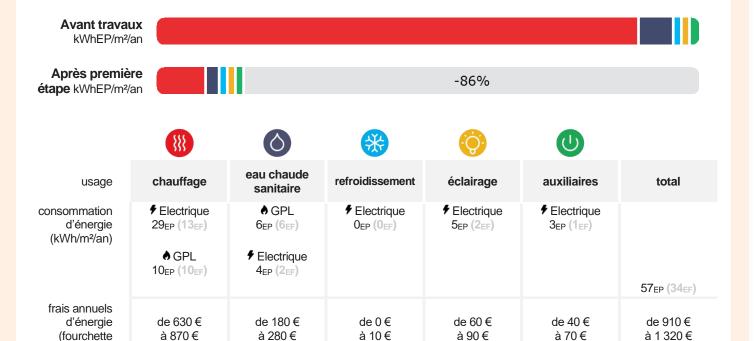
Répartition des consommations annuelles énergétiques

Conventionnellement, ces chiffres sont donnés pour une température de chauffage de 19° réduite à 16°C la nuit ou en cas d'absence du domicile, une climatisation réglée à 28° (si présence de clim), et une consommation d'eau chaude standardisée par personne et par jour.

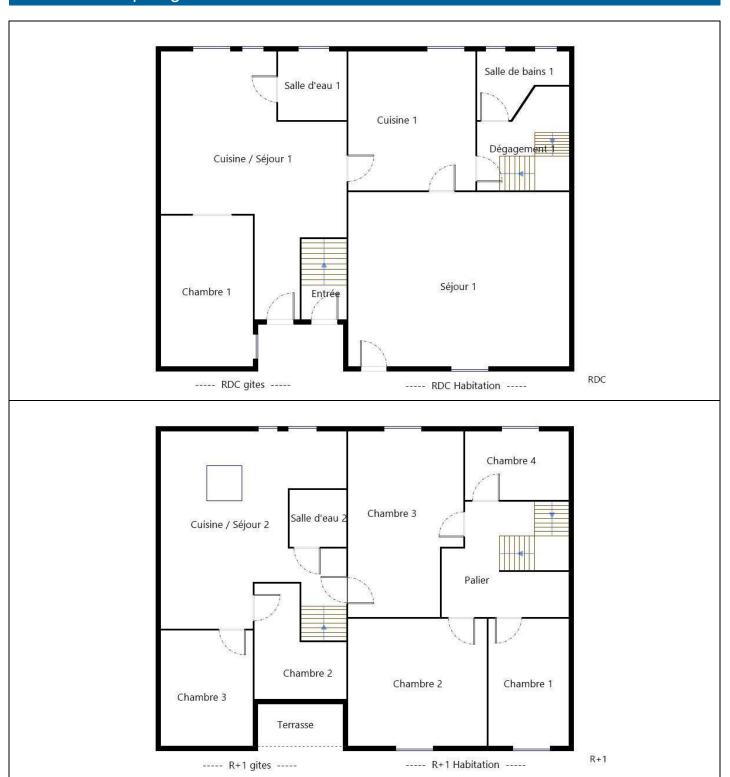
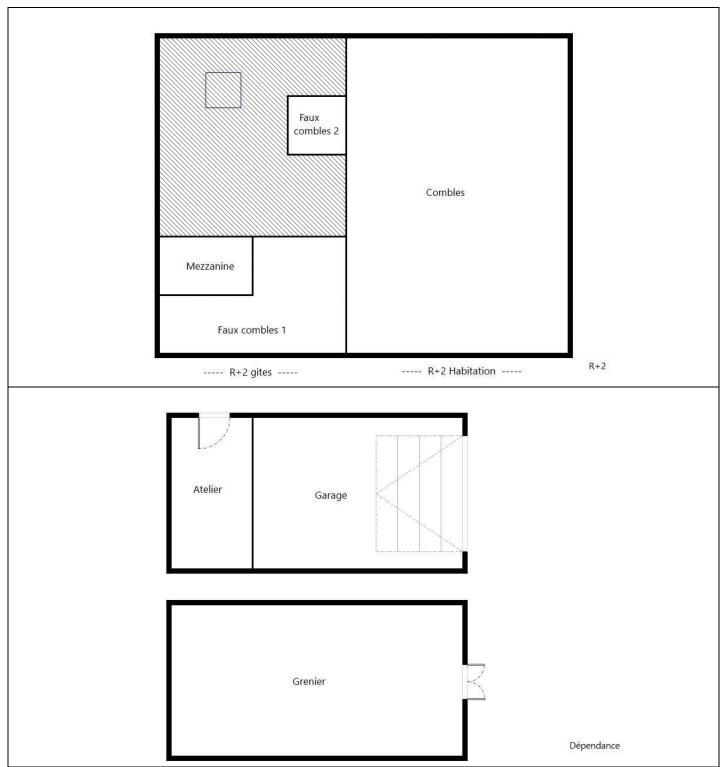
Schéma de repérage

^{*} Schéma non côté et non contractuel établi par l'opérateur
